治山ダム施工地の堆砂敷における植生と土砂動態の把握について

山形森林管理署最上支署

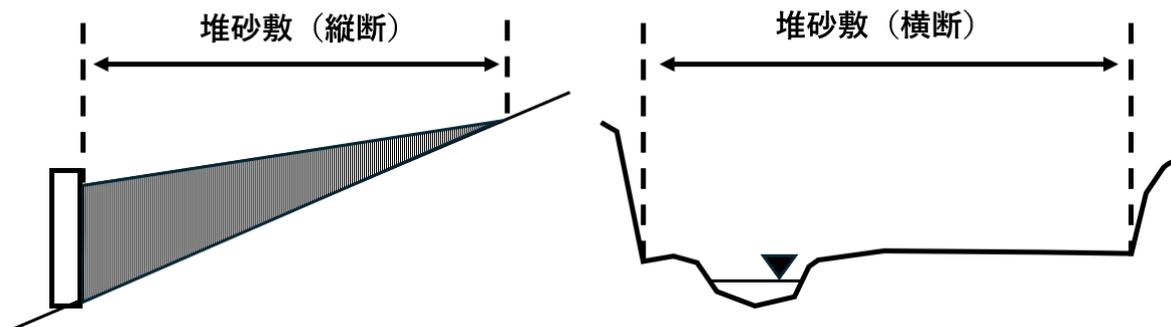
図 1 堆砂敷の範囲

堆砂敷の現地形を調べるため、縦断測量と横断測量を実施しました。今回の対象治山ダムの堆砂敷は、縦断測量と横断測量の結果及び現地踏査から得られた遷緩線をダム堆砂敷の境界としました（図1）。

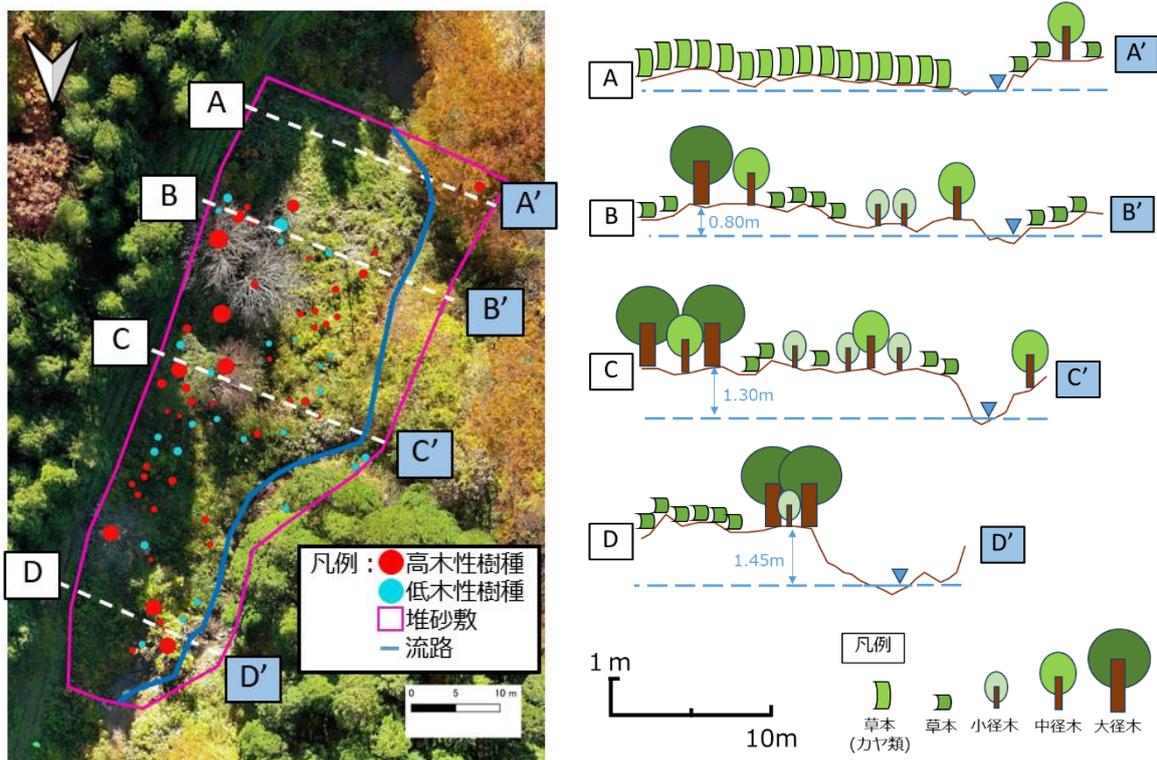
図 2 樹木の位置分布 (左) と横断地形と植生 (右) について
 ※位置分布では、ポイントを胸高直径の大きさに比例して表示

GNSS 測量により測定した樹木の位置ポイントをオルソ画像上に落としたのが図2（左）であり、堆砂敷全域に樹木が広がっている様子がわかりました。堆砂敷前方は草本類（カヤ類）が優先しており、堆砂敷の左岸側中腹から後方にかけては大径木も生育しており、その他の区域は草本と小・中径木が優先して生育しているという結果になりました。

次に現地横断測量の結果と対応する植生を図示したものを図2（右）に示します。草本類が優先して生育していた区域のA-A'側線では、流路からの比高が小さくなっており（5cm～55cm）、左岸側では樹木が見られませんでした。また、大径木が生育している堆砂敷中腹から後方にかけての左岸側では、流路からの比高が大きくなっており、いずれも1m前後の比高となっていました。全体として、流路からの比高が小さい区域では、草本や小径木が優先して生育しており、流路からの比高が大きい区域では中～大径木も生育しているという結果になりました。

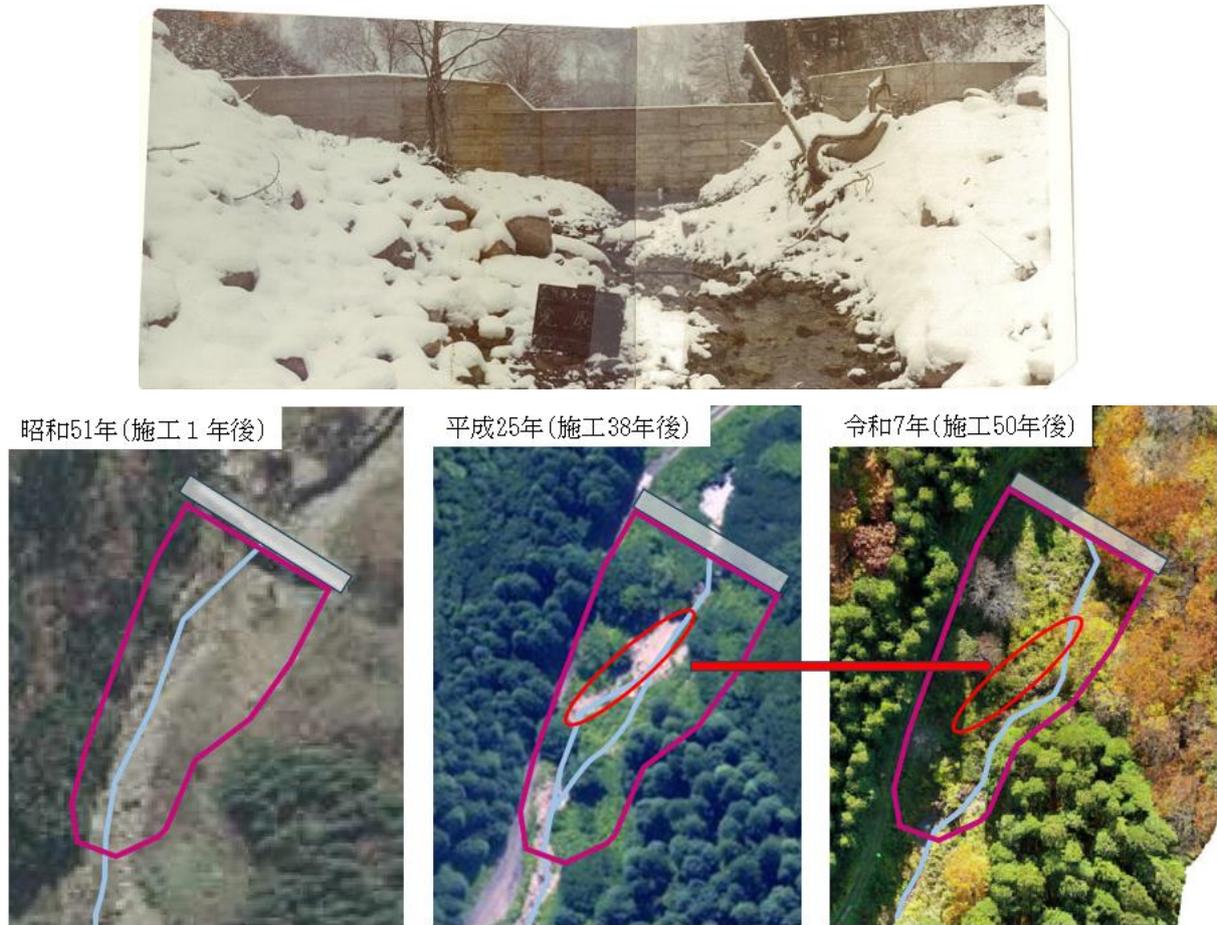
図 3 治山台帳の写真（上）と航空写真等による堆砂敷上の経年変化（下）

治山台帳の写真と航空写真等による堆砂敷上の経年変化を図 3 に示します。図 3 (上) は完成当時の上流から下流に向けて撮影した写真であり、この写真から、施工直後は満砂しておらず、現在のダム堆砂敷前方にはほとんど植生が確認されていない様子が確認されました。

図 3 (下) は施工 1 年後の昭和 51 年、施工 38 年後の平成 25 年、施工 50 年後の令和 7 年の画像を並べています。昭和 51 年時点ではほとんど植生が確認されていない状態でしたが、平成 25 年、令和 7 年と時間の経過とともに植生の進入・生育が進んでいる様子が確認されました。平成 25 年の段階で、令和 7 年に確認された大径木と同程度の林冠が画像から確認することができ、この区域は施工後早い段階で堆砂、安定していたと考えられます。

また、平成 25 年には流路と思われる裸地部が 2 経路ありますが、図 3 (下) において赤色で表示している裸地部は、現在では草本や小径木が生育しており、直近の 12 年間でも植生の侵入が進んでいたことが分かりました。

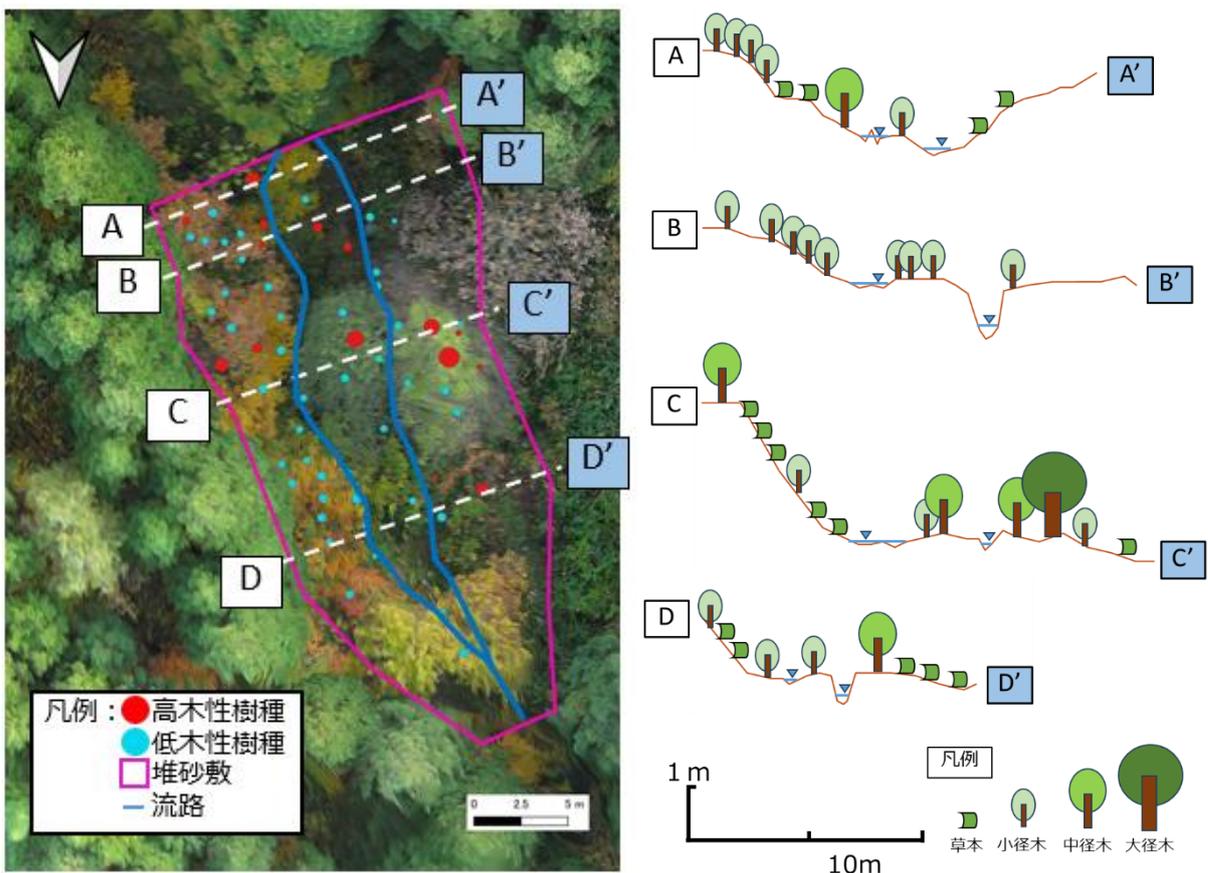
図4 樹木の位置分布(左)と横断地形と植生(右)について
 ※位置分布では、ポイントを胸高直径の大きさに比例して表示

GNSS 測量により測定した樹木の位置ポイントをオルソ画像上に落としたのが図4 (左) です。調査の結果、大滝地区でも同様に堆砂敷のほぼ全域に植生が進入している様子がわかりました。さらに細かく見てみると、堆砂敷中腹部では大径木及び中径木が複数見られ、堆砂敷右岸側前方は樹木が見られないという結果になりました。また、左岸側斜面で小崩壊が発生しており、堆砂敷左岸に崩土が堆積しているような状況となっていました。

次に横断図と植生を重ねたものを図4 (右) に示します。大滝地区については流域面積が小さい支流であることから、流量の小さい流路2本が堆砂敷上を流れているような状況となっていました。また左岸側の崩壊土砂の堆積区域に該当する測線 B-B'、C-C'、D-D' では、いずれも左岸側に小・中径木が多数生育しているという状況でした。B-B' 側線については、局所的に侵食が進んでいる箇所を計測したため、比高が大きくなっていましたが、その他の側線では左岸側崩壊土砂の堆積区域を除き流路からの比高は全体的に小さくなっていました。

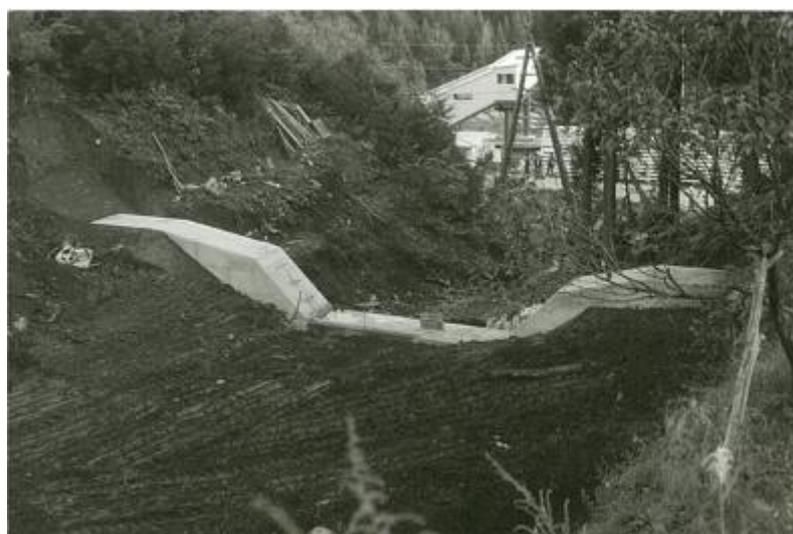
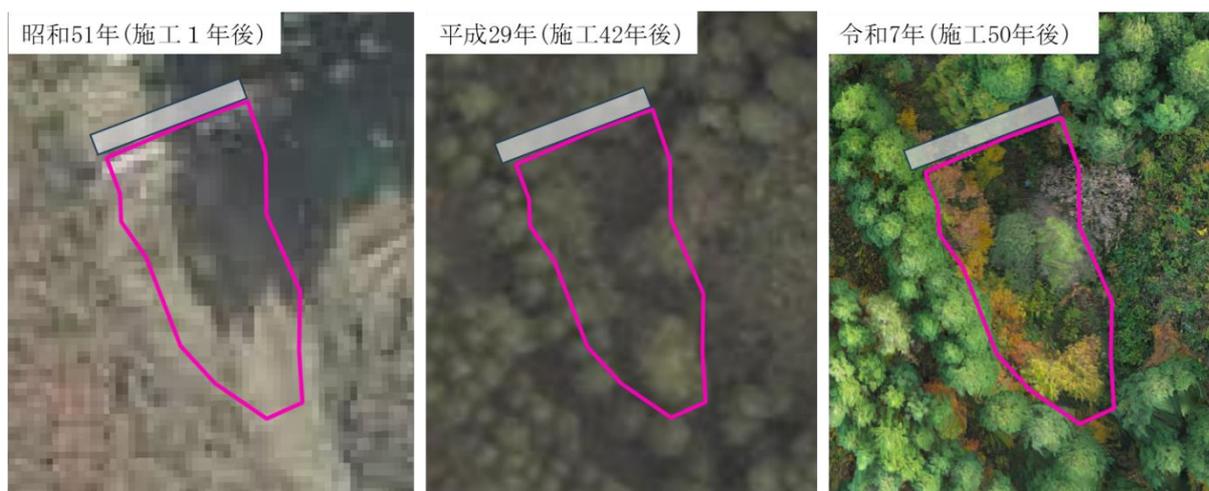
図5 治山台帳の写真（上）と航空写真等による堆砂敷上の経年変化（下）

図5（上）は完成当時の上流から下流に向けて撮影した写真であり、この写真から、施工直後から埋戻しがされており、施工直後から満砂状態であった様子が確認されました。また、大滝地区では今回の調査地の上流にも同時期に施工されたダムが2基設置されており、上流部のダムでは現在も満砂していない状況でした。

図5（下）は施工1年後の昭和51年、施工42年後の平成29年、施工50年後の令和7年の画像を並べています。昭和51年時点ではほとんど植生が確認されていない状態でしたが、大滝地区でも時間の経過とともに植生の侵入・生育が進んでいる様子が確認されました。上記のとおり施工直後から満砂していたこと、上流部のダムには満砂していないことから、施工直後から現在にかけて堆砂敷上で大きな土砂移動が発生していないことが考えられます。
