防鹿柵によるニホンジカ防除の取組 ～鮎川森林事務所及び世田米森林事務所における事例紹介～

○宮城北部森林管理署森林官（鮎川担当区）小林 あずみ
三陸中部森林管理署森林官（世田米担当区）安藤 菜穂

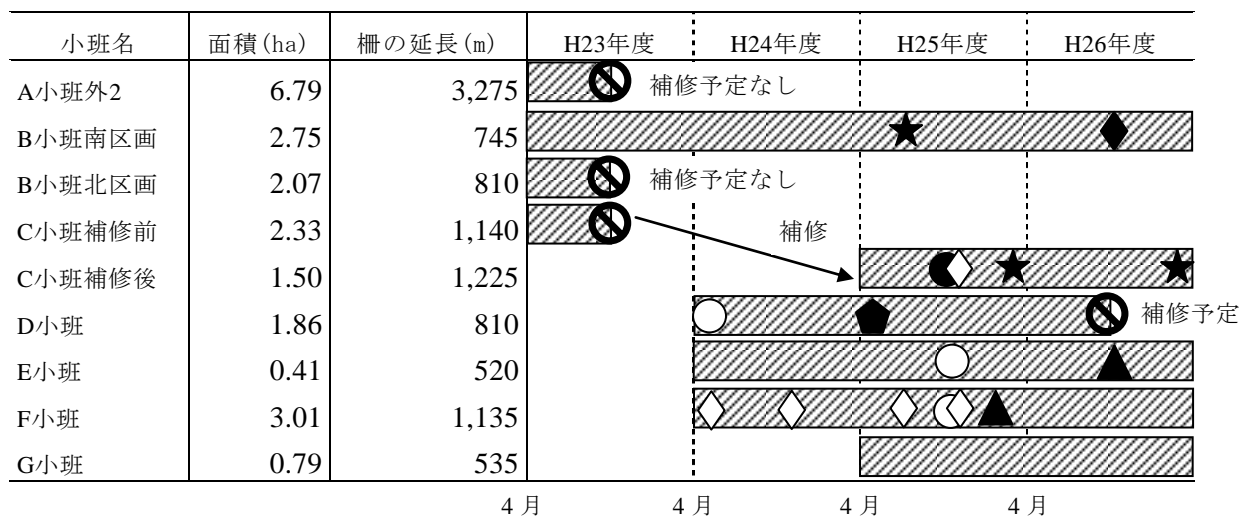
図1 鮎川森林事務所における防鹿柵の破損の履歴

鹿柵の設置小班と発生した破損等トラブルの履歴について図1に示す。

平成23年4月時点で、機能を保持していた防鹿柵は計5小班(保護面積計:13.94ha, 柵延長計:5,970m)であったが、平成23年9月に発生した台風に伴う集中豪雨のため、柵に土砂が流入したり、柵直下の地盤が崩壊したりして、支柱が倒れたため(『倒壊』:直営補修不可)、すべての小班において柵の機能喪失、シカの侵入と造林木の食害が確認された。ただしこのとき、図1中のB小班については、小班のほぼ中央を横断する作業道を境として、防鹿柵が2つの区画に分割されており、南側の区画では被害がなかった。

平成24年度から平成26年度にかけては以下のような破損等トラブルがあった。風倒木の直撃による網の地上高の降下(『倒木』)が6件、降雨時の表層水により柵直下の地盤が削られ、網と地面の間に隙間ができたもの(『地盤削れ』)が4件、防鹿柵の出入り口を結束するロープが緩んだことから隙間ができた『出入り口緩み』(原因不明)が2件、クロスフェンスが破断した『網破断』(摩擦のためと推察されるが、原因不明)が1件、さらに、再度の『倒壊』1件が発生した。これらの中には、シカの侵入や造林木の食害が確認されたケースもあった。さらに、防鹿柵に破損が見当たらないにもかかわらず、シカが柵内部で発見された、または侵入の痕跡が発見された事例が3件発生した。

『倒壊』以外の破損については職員等による修繕を行った。『倒木』に対しては、倒木の玉切りを行った後、降下した網が適切な位置に戻るよう張り直しを行った。6件中1件では支柱の折れ曲がりも発生しており、支柱の打ち直しも行った。『地盤削れ』に対しては、地面との間にできた隙間が小さい場合はクロスフェンスを継ぎ足したり、石や倒木等を詰め込んだりして穴をふさぐ手段がとれたが、4件中3件では、支柱を支える地盤そのものが削れており、支柱の打ち直しを要した。『網破断』に対しては、破断部分を針金でつないだほか、破断箇所が広範囲にわたっていた箇所では、クロスフェンスそのものを張り直した。シカが防鹿柵内部で発見されたケースでは、柵からの追い出しを行った。

『倒壊』に対しては、造林木の被害状況により、請負事業による補植と防鹿柵修繕を行ったが、被害が軽いと判断される小班については、当面の修繕を行わず、引き続き被害状況の監視を行うこととした。

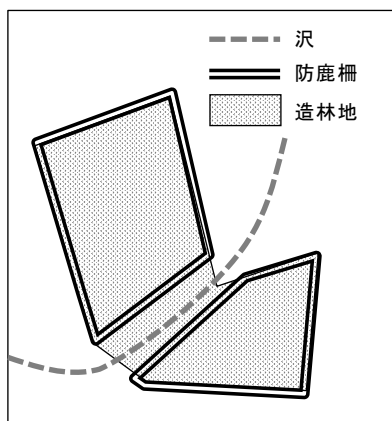
図3 流路を境とした分割

『倒壊』と『地盤削れ』は特に修繕に時間がかかるため、できるかぎり発生頻度を減らしたい。共通する原因は水流であるため、柵の作設予定地内の沢のほか、普段は水のない涸れ沢やくぼ地、森林作業道などの雨天時に水の流路になる箇所を把握する。前述図1のB小班南区画にはこのような流路が少なく、そのため集中豪雨の際にも破損が発生しなかったと考えられる。流路がある場合は、柵が流路を横断したり、地盤が崩れやすい流路際に沿って柵を立てたりすることは避けるべきである。図3のように流路を境界として、柵を分割すれば安全性は高い。たとえば前述図1のC小班では小班内を2本の沢が走っていたため、修繕時に柵を3つに分割した。しかし、分割数が多くなるほど一定の面積を保護するために必要な柵の延長が長くなり、コストがかかる上(1)の原則とも矛盾するため、状況に応じて判断する必要がある。分割の代替策として、流路を横断する部分に、図4のように、柵を独立させるしかけを作った箇所もある。これは、土砂流入時に独立部分が先行して倒れ、土砂を通過させることで、柵の大規模破損を防ぐ狙いがあり、しかけ1つに対して、支柱2本の追加で設計できる。ただし、狙い通り機能するかどうかは実証されていない。
