『銅山川地すべり』における「集水井工」施工に関する報告 ーシラス地帯での集水井の井壁保護計画と施工結果ー

山形森林管理署最上支署 大蔵治山事業所 治山技術官 ○武藤哲平
国土防災技術株式会社 山形支店 内藤祥志 鈴木 亘

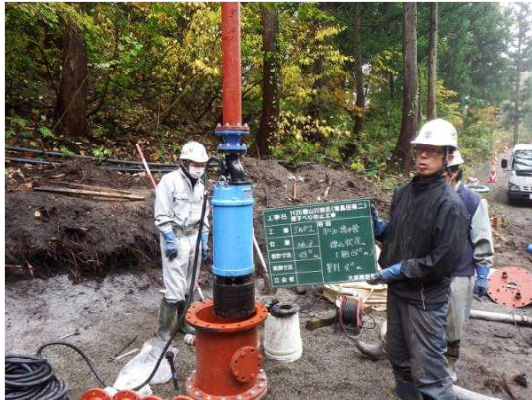
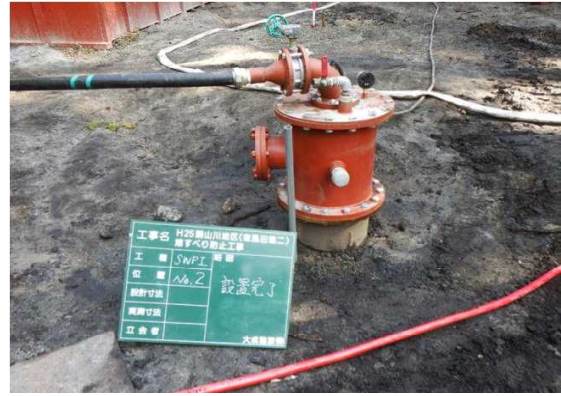
写真1・2 スーパーウェルポイント工（左：揚水管挿入、右：設置完了）

「集水井掘削作業」の仮設工事である「強制排水工」として計画されていた「スーパーウェルポイント工」については、止水効果及び周辺地下水位の低下が認められたものの、計画段階で想定していたレベルまでの崩壊対策（井壁周辺の構成土の改善）には至らなかった。

これは、集水井を掘削していくことで、開削された部分（井戸本体）からの空気を吸引してしまうことによって、スーパーウェルポイントが本来の機能を発揮できなかったからであると推測される。本来、スーパーウェルポイント工を含めた強制排水工は、揚水孔横方向に空隙がないことを想定した軟弱地盤等に適応したものであると考えられるが、実際の施工段階では、井壁背面土の崩壊が4回発生し掘削作業前の「外周薬液注入工」及び井壁崩壊対策としての「底盤コンクリート打設」、「側壁部薬液注入工」、「導水工（集水ボーリング工）」を実施することで、井壁背面土の崩壊を抑止しながら掘削作業を進めた。

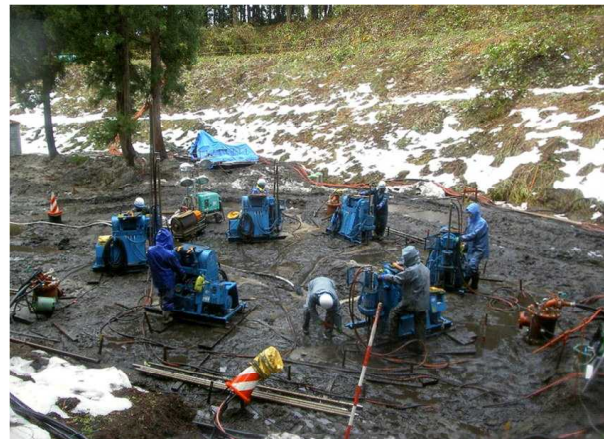
集水井掘削作業を開始しようとしたところ、シラスが崩れやすくライナープレートを設置していくことが困難であり、掘削作業の継続可否及び作業の安全確保のため、外周薬液注入工を実施した。これにより、ライナープレート設置時の止水及び地盤の安定化を図った。

写真3 薬液注入工実施状況

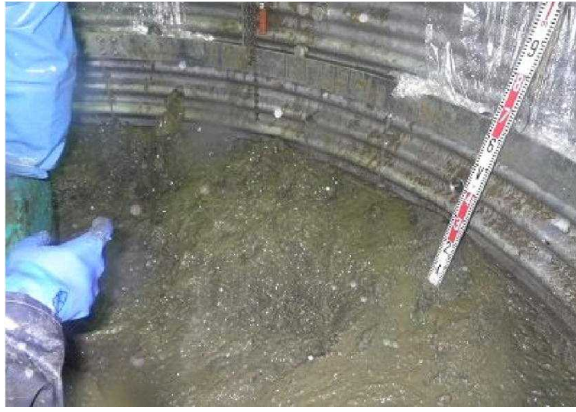
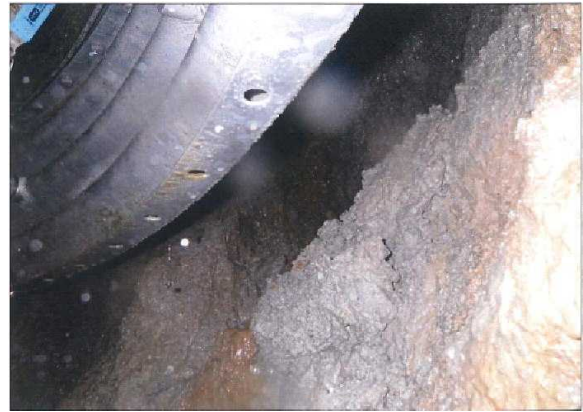
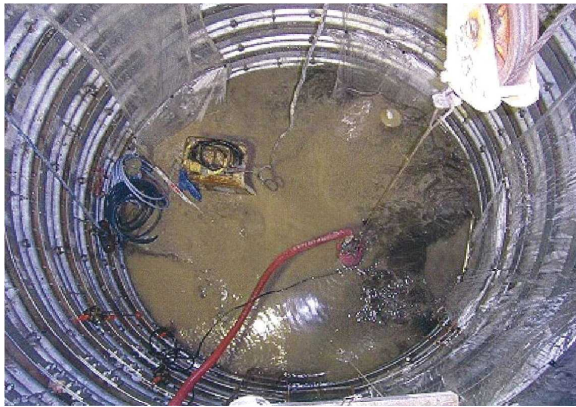
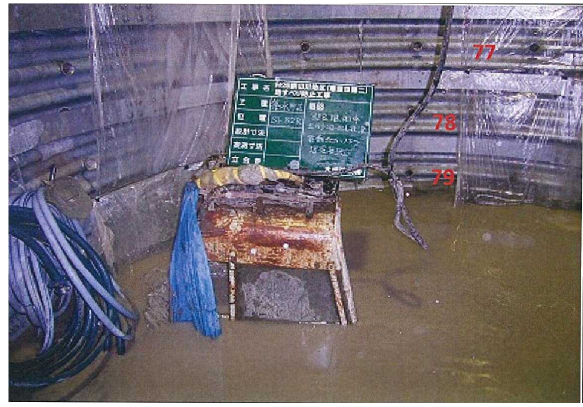
写真4・5・6・7 井壁崩壊発生状況

掘削作業を進めていくと、融雪期である3月から4月にかけて「井壁崩壊」が深さ30m～40m付近で計4回発生した。この井壁崩壊については、発生深度別で応急対策と本格対策に分けて実施することで、掘削作業を継続することができた。

左上：土砂流入状況、右上：土砂崩壊後ライナープレート背面の空隙
 左下・右下：井壁崩壊による電動バックホウの埋没状況

回数	発生年月日	発生深度	対策内容
1回目	平成26年2月28日	GL-33.5m	応急対策
2回目	平成26年4月1日	GL-38.0m	応急対策
3回目	平成26年4月14日	GL-40.0m	本格対策
4回目	平成26年4月21日	GL-40.5m	本格対策

さらに、発生深度が深さ40m以下で施工した本格対策については、ライナープレート背面の空隙調査の結果、明瞭な空隙及び帯水層の存在が判明したことから、応急対策では対処しきれなかったため、追加対策として導水工である集水ボーリング工を導入した。こ

応急対策については、発生深度が深さ40mより上位で発生したものに実施した。対策内容は、地下水の流れを変えることにより、井壁崩落が発生しないようにするため、底盤コンクリート打設薬及び側壁部液注入工を施工した。まず、底盤コンクリート打設によって掘削面からの土砂及び地下水の流入を防ぎ、次に側壁部への薬液注入により掘削面へ地下水が移動することを防ぐと同時に不安定な土砂の固定を図った。

れにより、確実に地下水の流れを変えることができ、掘削作業を再開した。
