治山施設の長寿命化対策における調査手法について

岩手南部森林管理署 巖美治山事業所 佐藤 将

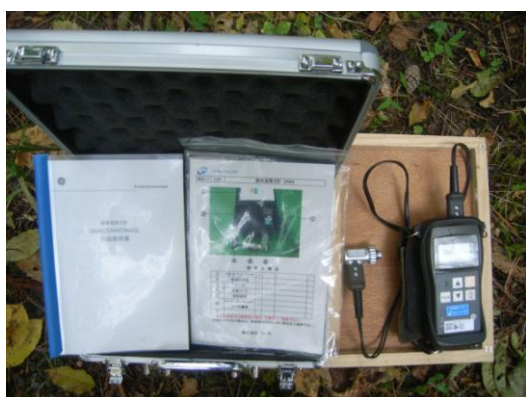
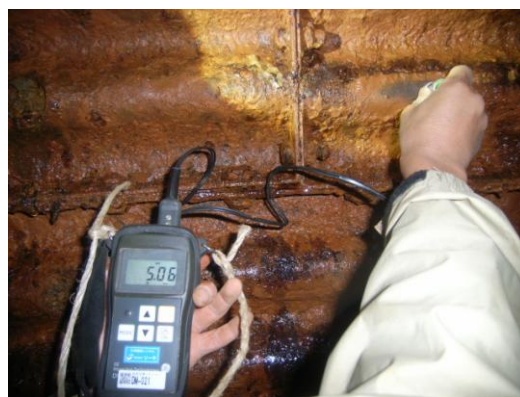
腐食錆の進行による著しい機能低下があると判断した集水井について、内巻きを検討するための超音波板厚計による板厚測定（写真－13、14）で平均板厚が4.5mmである集水井が存在した。これは昭和47年度に施工されたものであり、現在標準使用されている2.7mmよりも厚く、土圧にも耐えられるという結果であった。この結果を受けて、機能評価区分Aとしたものでも再検討とした。
