防鹿柵によるニホンジカ防除対策

三陸中部森林管理署 業務グループ ○外柳 剣太
主任森林整備官 永瀬 和
森林官（世田米担当区） 安藤 菜穂

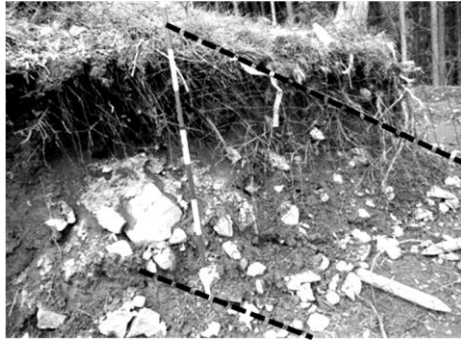
網の下空きに掛かる破損が数件発生していた。金網自体に大きな損傷は無いが、地盤崩れによる「下空き」や、それに伴い補助杭(木杭)の浮き上がり等が発生していた。

写真1 網下空き破損(地盤崩れによる)

また、「下空き」箇所については、短時間で修繕が可能であり、林地残材等を補助杭として使用することにより、後日改めて修繕作業を行う必要がなくなり、修繕費用の削減につながると考えられる。

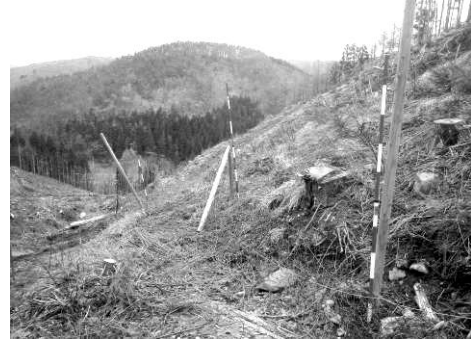
破損の種類は多岐に渡っているが、網の「下空き」やそれに伴い発生する「補助杭抜け」が多数を占めており、その主な原因は、シカ等の動物による潜り込みや地盤崩れ等の自然災害であった。また、「下空き」「補助杭抜け」以外にも、動物による「網切断」、積雪や倒木による「網外れ」「支柱倒れ」「網たるみ」等の被害が発生していた。

写真2 多種の破損が重複(積雪による)
