# 林道工事におけるコンクリート吹付工について

岩手県盛岡地方振興局土木部道路整備課 島山 愛

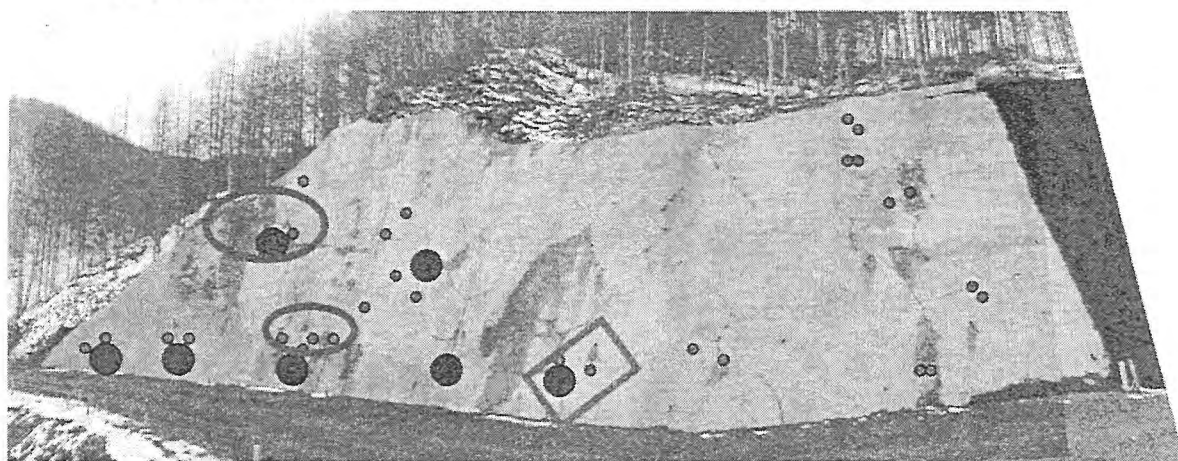
- (1) シュミットハンマーによる反発強度の確認については、打診音不良箇所や、補修箇所、及びその周辺、健全部など29箇所について行いました。
- (2) ハンマーによる打診音調査は、全面を対象としパコパコ音部が空隙ではないかと思われる箇所、打診音の鈍い音が確認された箇所を調査しました。
- (3) これらの結果をもとに、亀裂補修跡、パコパコ音部、滲み見られる箇所、鈍い音部、健全部、全7箇所のコアをサンプリングしました。

- : パコパコ音部
- : 鈍い音部
- : コアサンプリング位置
- : シュミットハンマー測定位置

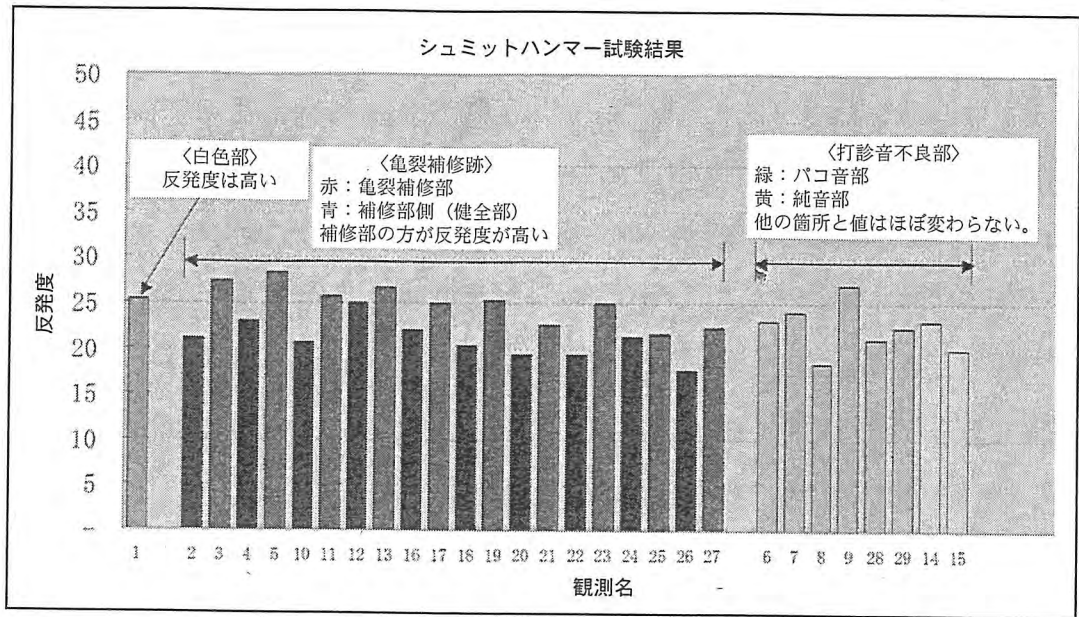
- (4) シュミットハンマーによる反発強度の結果ですが、補修部の方が補修部周辺より反発強度は高い値を示しておりました。

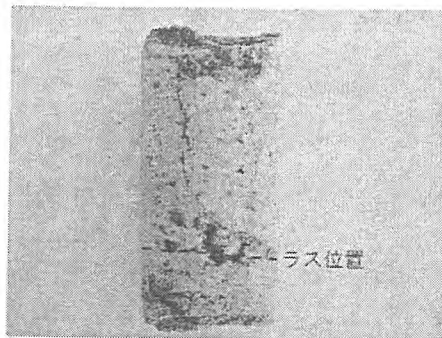
①亀裂補修部

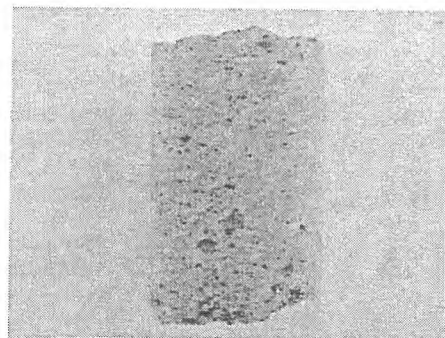
②パコパコ音

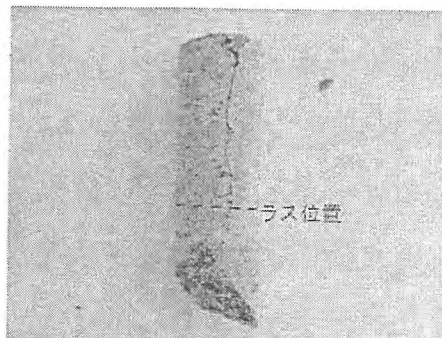
③亀裂部補修（滲みあり）

- ① 調査結果をまとめると、目視では亀裂の進行、新たな発生はありませんでした。
- ② シュミットハンマーによる反発強度は亀裂補修部、打診音不良部においても健全部とほぼ同じ高い値を示していることが確認されました。
- ③ 打診音不良部については、背面部に空隙がないことから地山自体の空隙が原因ではないかと推測されます。
- ④ 亀裂沿いに滲みが見られる箇所については、地山まで亀裂が進行しているのではないかと推測され、今後凍結・融解の作用を受ける恐れがあるかもしれない危険な箇所です。

以上の結果から滲みが見られる箇所において、凍結・融解を未然に防止するため再度補修作業を行いました。補修作業は  
コンクリート部分を地山までつります

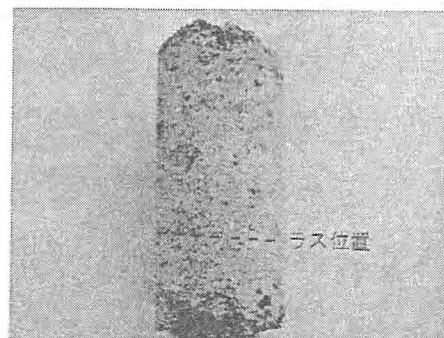
④亀裂部補修（鈍い反発音）
