強制排水工における現状と課題

山形森林管理署新庄事務所 大蔵直轄治山事業所 大野泰宏

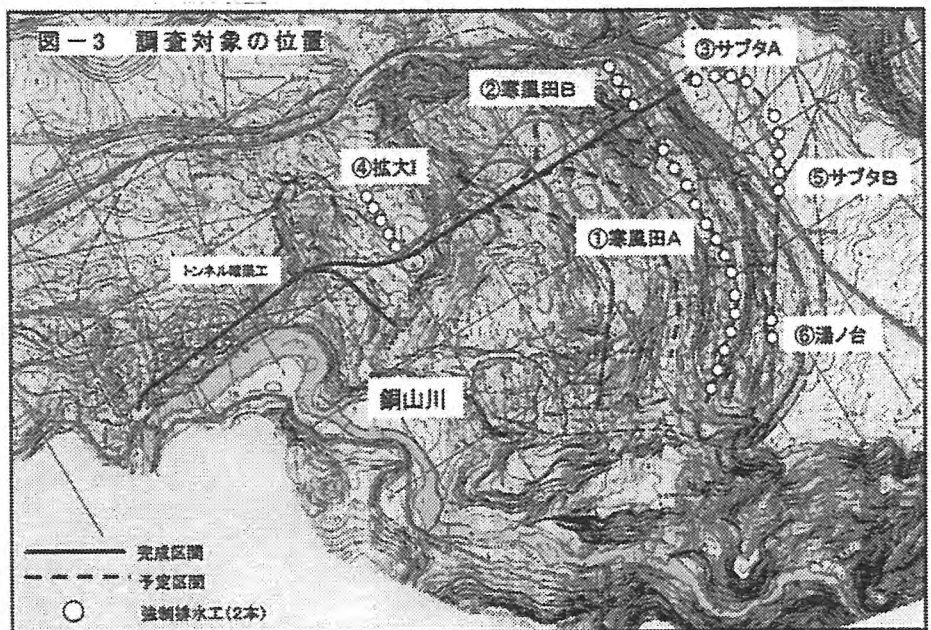
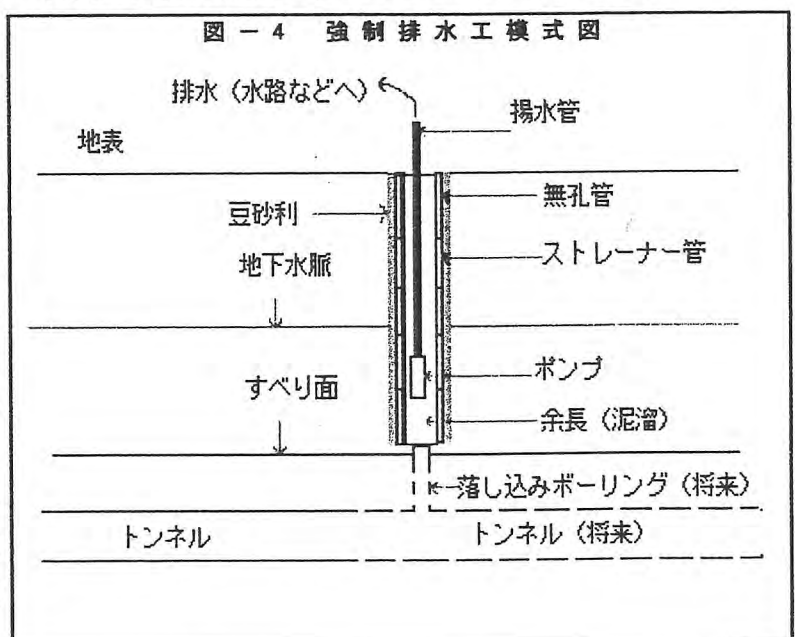
強制排水工は口径300mmでボーリングし、孔内に口径200mmの鋼管を建て込む。鋼管は無孔管とストレーナー管が交互になるように設計されている。鋼管の周囲には豆砂利を装填するため、地下水はそこを通過してストレーナー管から孔内に流入するようになっている(図-4)。

また、ポンプ先端(揚水管先端)を掘削底面にまで到達させると、底にたまったスライム類を吸い上げてしまうため、これを防止するためいくらかの余裕を持って離してある(余長)。このポンプ先端(揚水管先端)から掘削底までの長さは経験則的に18m程度としている。
