環境に配慮した丸太柵護岸工 による溪流復旧

鹿角事務所 ○ 佐藤 博國
藤田 尚

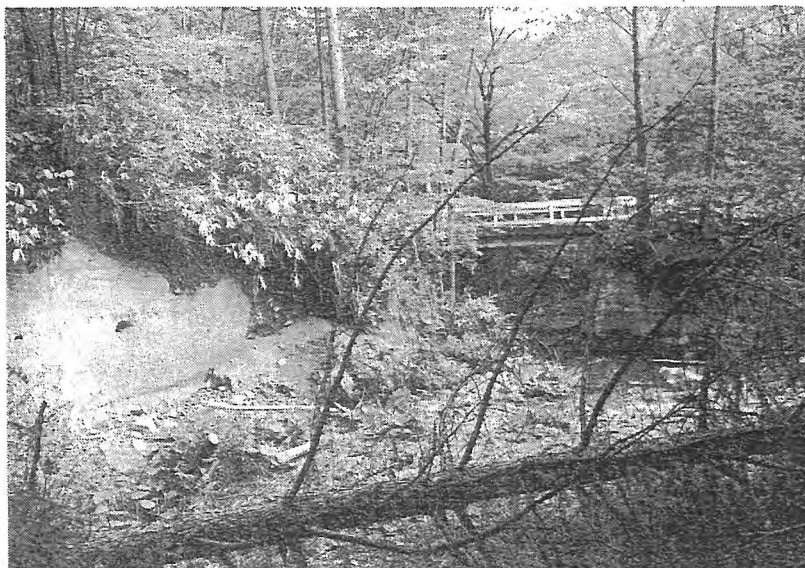
写真-1

当施工地（図-1）は名勝十和田湖の外輪山の裾野に位置し、十和田火山噴出物のシラスで形成された台地状の地形に拓けた野溪です。豪雨時、融雪時には溪岸崩壊が至るところで発生し、多量のシラスが流れ出し河川の濁りの大きな原因となっています。また、崩壊に伴って誘発された倒木により、溪流は一時閉塞状態となり鉄砲水となって流下して崩壊を拡大しています。（写真-1・2・3）

国道104号線と熊取沢荒廃状況

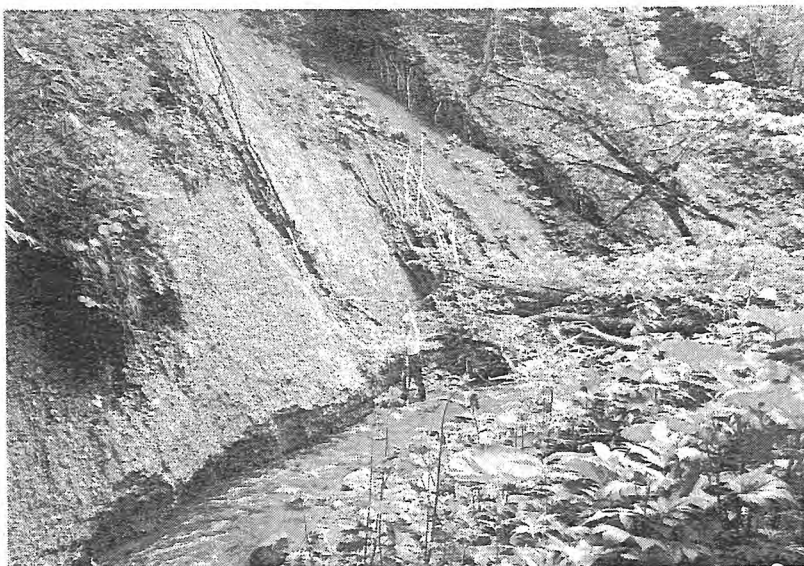
写真-2

溪岸崩壊と溪床洗屈状況

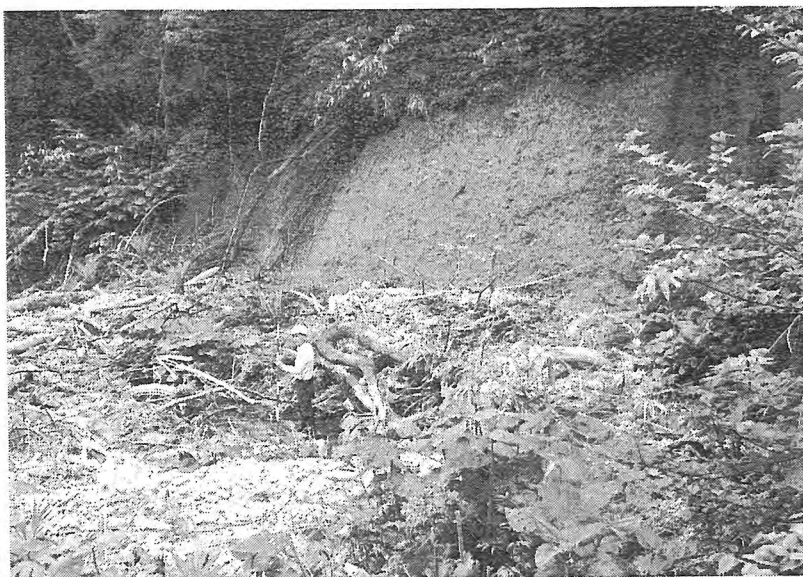
写真-3

溪岸崩壊と沢の閉塞状況

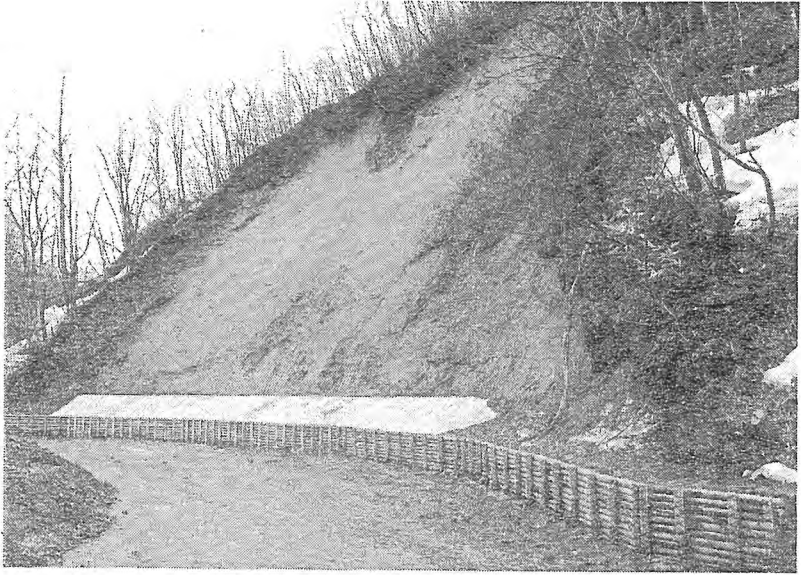
写真-4

丸太柵片側護岸工による復旧状況

工種の採択は、種々の条件を考慮して護岸工（図-2・3・4）と床固工（図-5）及び護床工・帯工でもって安定を期することとし、工種の配置については、護岸工では溪流の水衝部に片岸タイプの丸太柵護岸工（写真-4）を配置し、溪流が蛇行し兩岸荒廃の著しい箇所では兩岸タイプの丸太柵護岸工（写真-5）を配置して流路を規制しました。次に、床固工は土砂の流下防止と溪床勾配の安定、さらには、魚類の生息・遡上に配慮した構造とすることとして、堤高を低くした鋼製網床固工を随所に配置しました。護床工は鋼製網床固工の洗掘防止を目的にして鋼製網を使用して配置しました。帯工は丸太柵護岸工の洗掘防止と溪床の低下防止を目的にして、丸太帯工を配置しました。

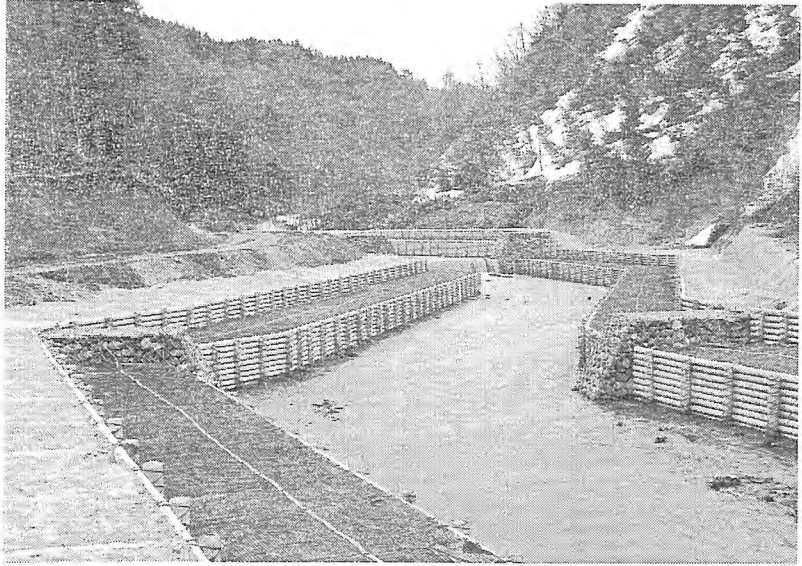
写真-5

施工後の熊取沢復旧状況(丸太柵両岸護岸工)

護岸工・床固工ともに、100年確率雨量で計算された流量が安全に流下できる断面形状となっていますが、兩岸護岸工については木材を使用したことから高さ制限を加える必要があつて、内側と外側の二段丸太柵護岸工いわゆる復断面とせざるを得なかつた。内側護岸工は30年確率雨量、外側護岸工は100年確率雨量で計算された高さ幅としました。
