景観・環境に配慮したなだれ災害防止対策の取組みについて

東北森林管理局 秋田森林管理署 ○宍戸 昭吾
木村 博臣

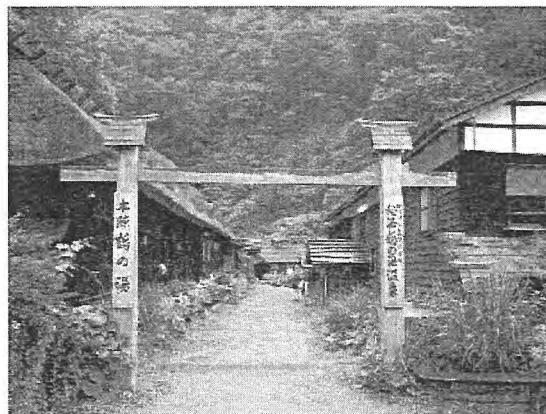
写真-1 災害のあった鶴の湯温泉

平成 18 年 2 月 10 日、秋田県仙北市田沢湖の乳頭温泉郷内にある鶴の湯温泉の裏山で発生した表層なだれにより、死傷者が出る自然災害が起き、地元関係者ならびに観光客へ大きなショックを与えた。(図-1, 写真-1)

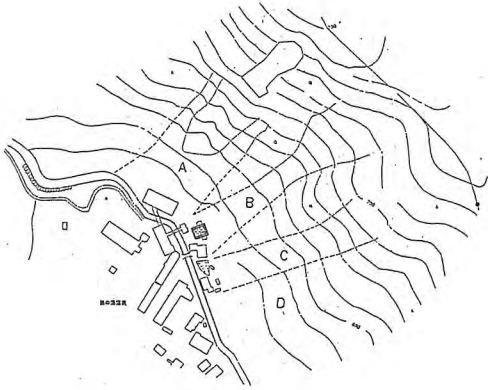
図-3 なだれ区分図

災害のあった温泉に面した斜面は傾斜約 $35^{\circ} \sim 45^{\circ}$ の急傾斜地であり、凹地形に沿ってA,B,Cの3箇所からなだれが発生。初めにC斜面(軽傷者、施設損壊)でなだれが起こり、約25分後にA,B斜面(A:被害なし B:死者、負傷者)で発生したと推定されている。(図-3 写真-2)

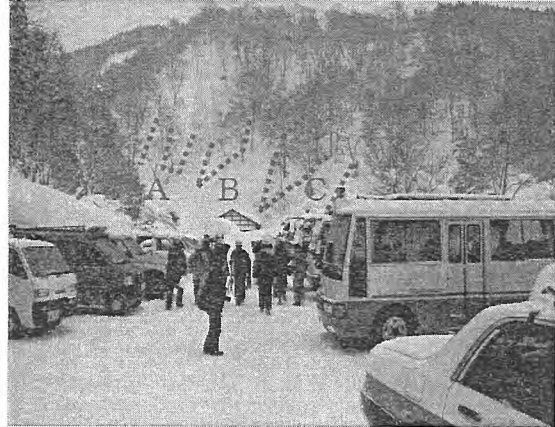
写真-2 なだれ区分写真

弱層テストによる結果から厚さ0.4mの新雪層が崩れ、幅・奥行きは水平距離で100m以上、高さ約80m、デブリ量は約 $4,750\text{m}^3$ 、となり、単純にデブリ量を厚さ0.4mで割った場合、発生区の面積は1.19haと、規模としては比較的大きな災害であったと考えられている。

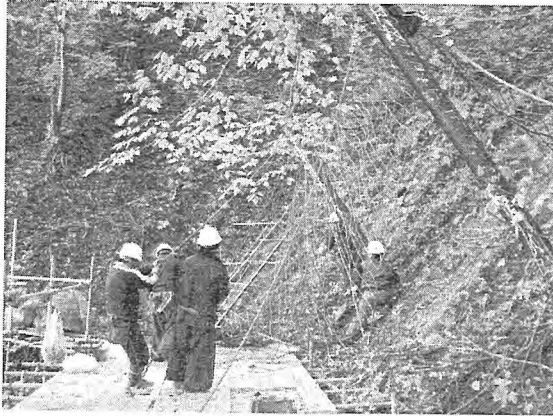
写真-7 人力による支柱設置状況

現地地形のままに施工することから、一部支柱間隔にばらつきが起き、測量をし直すなど、現地精査の際に支柱設置箇所の斜面勾配と支柱傾斜角度について綿密に検討することが重要であったと感じている。また、鋼材部分は目立たぬよう暗褐色に塗装したものを使用したが、施工中にその殆どが剥離し、フェンス設置後に再度塗装するという手間が発生した。

構造的、施工性から組立・設置が容易であり、地形の改変や植生への影響も殆ど与えることなく、フェンスを設置した。(写真-7, 8)
