砂防林の風倒被害について ～H17.12.25 その時なにか～

山形県庄内総合支庁 産業経済部森林整備課 治山林道担当 技師 森貴之

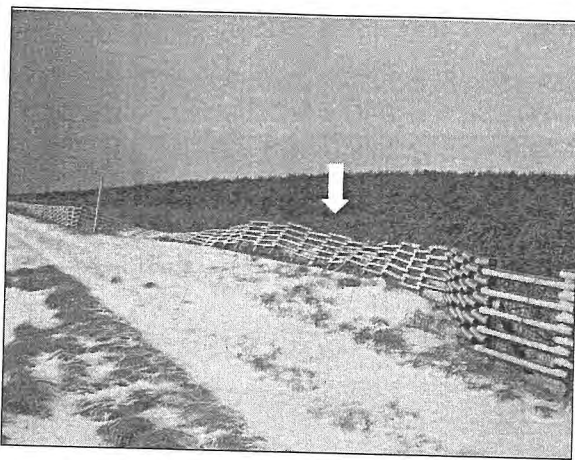
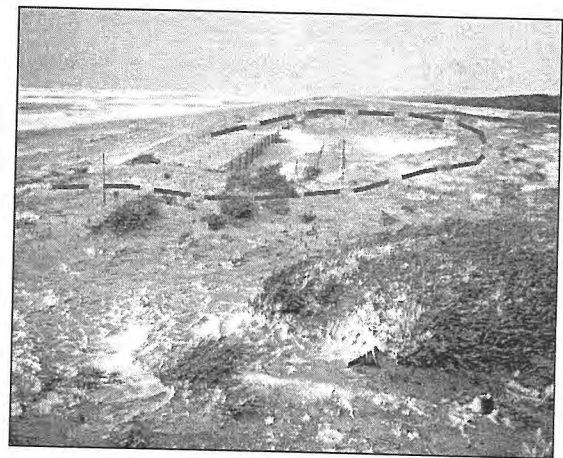
なぜ異常な気象現象を疑ったかは、まず海に面している木製防風柵が約30メートルにかけて倒壊しており、その前面の砂丘がとてつもない強風に吹き飛ばされたように大きくくぼみ、砂に埋もれていた昔の防風柵が露出していた。風倒被害はこの防風柵の後方からほぼごく狭い範囲に分布しているような状況であった。

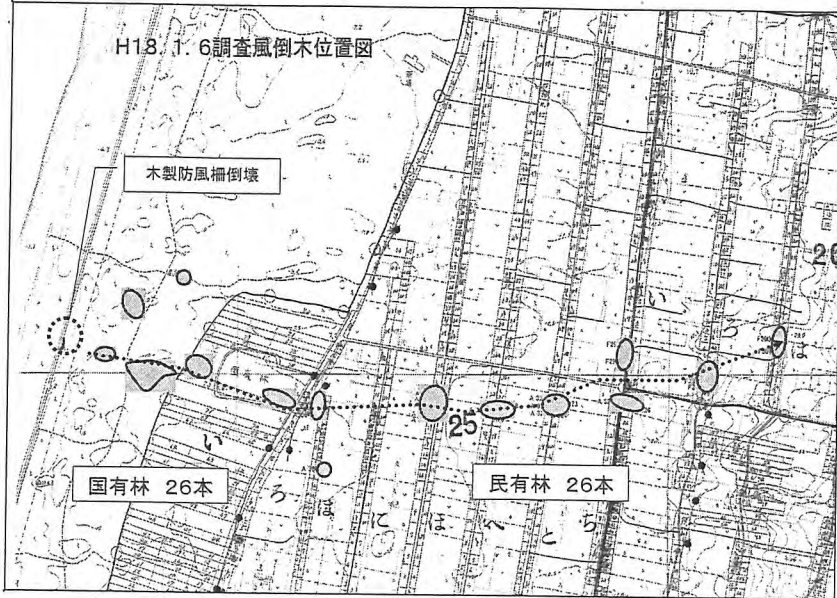
調査データを集計した結果、国有林も含めて合計で52本の被害があり、その位置をプロットしてみるとほぼ直線上となり、その幅は50~100mとごく狭い範囲に分布していることがわかった。

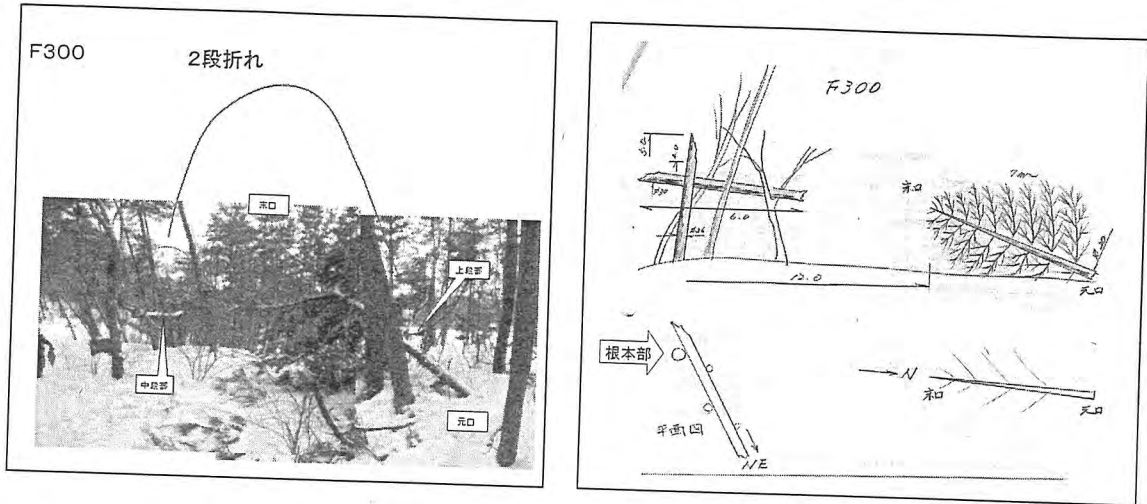
case1 「2段折れ」 胸高直径 36 cm・樹高 18m・被害形態幹折れ

幹が地上高 4-5mのところから一度折れ、さらに 6m程上部からもう一度折れてバラバラに3分割になった「2段折れ」である。1段目の折れ部は根本付近の木に掛木し、2段目の折れ部は北側に約 12m吹き飛んでいる。

特に不思議な点は、吹き飛んだ2段目の折れ部が根本部に対して元口と末口が逆になっている点である。通常風で樹木が折れるなどする場合は、根本部分に重い元口、風の吹く方向に末口が向くが、これは元末が逆になっており、さらに3分割したそれぞれが違う方向に飛ばされているなど、1方向の風ではなかったことが考えられる。

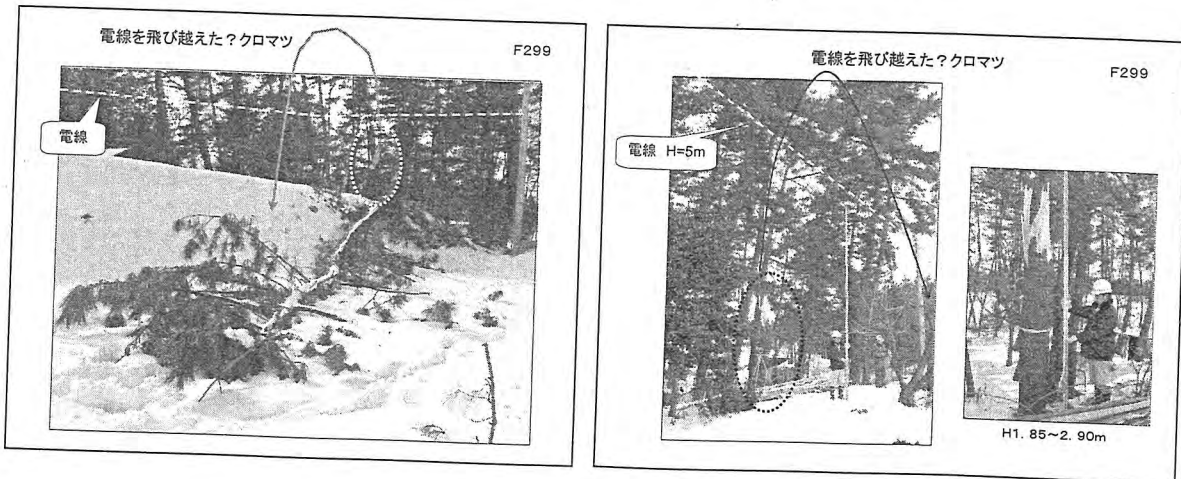
case2 「電柱越え」 胸高直径 38 cm・樹高 20m・被害形態幹折れ

折損部がその長さよりはるかに低い電線の向こう側に落ちていたもの（電線を切断することなく飛び越えた！？）である。電線までの高さは約 5mしかないのに対し、折れた幹の長さは 17mである。根本部から電線までの距離は 3.7m。当時現場は積雪で覆われており、地面を引きずって移動したような跡はなかったため、ほぼ垂直に上昇して電線の上を飛び越え落下したとしか考えられない状況である。

なおこの折れた部分のサンプルを取り比重を測定したところ約 0.9 で、材積は 0.95m³であることから、この部分の推定重量は約 0.9tにもなり、もし飛び越えたという推測が正しければこの重量が宙を舞い電線を飛び越えたということになる。

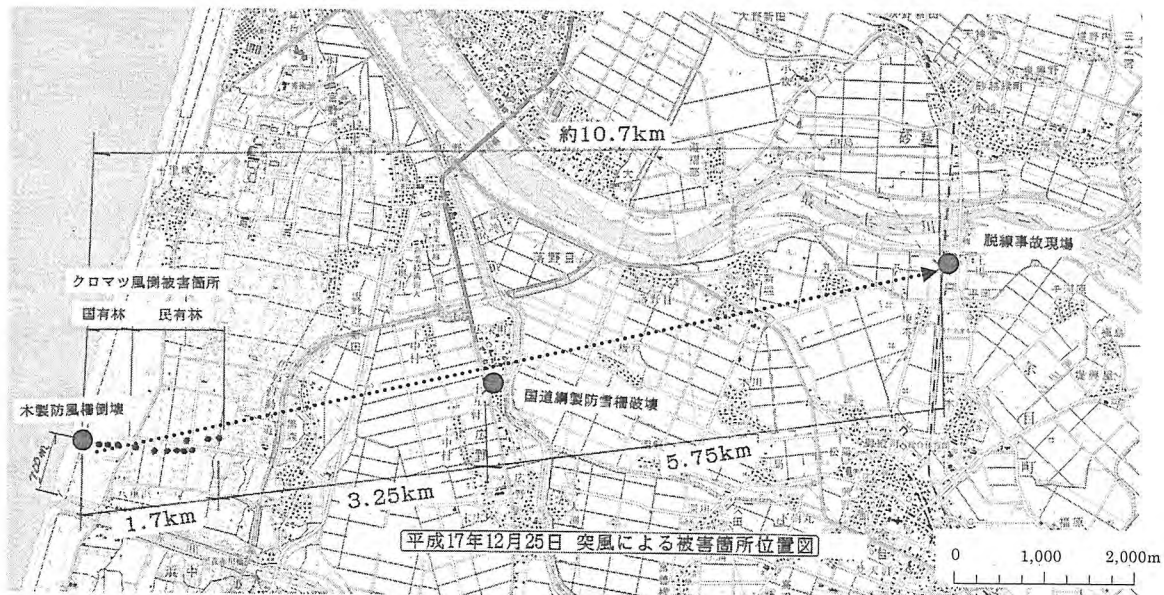
- ・ 被害は東西にほぼ直線上のごく狭い区域に分布している
- ・ 風の吹く方向が一定でなく、通常の台風被害には見られない現象が多い
- ・ 単なる横風ではなく、上昇気流が発生していると考えられる
- ・ 折れ部はなんらかの巨大な力でねじ切られたような形状のものが多い
- ・ 被害木をつないだ直線のほぼ延長線上に脱線事故現場が存在している

また、地図上で『砂防林被害の地点』、『国道の防雪柵が吹き飛びコンビニに直撃した地点』、そして『列車事故現場』、この3地点をつなぐとほぼ一直線になる。このことと砂防林等の被害状況から上昇気流や複雑な風の吹き方に着目すると、やや蛇行しながら地面にタッチダウンを繰り返して被害を起こす竜巻が発生していたのではないかという仮説が浮かび上がる。
