# 新路体林道工法の改良施工（経過報告）について

米代西部森林管理署 飯塚 敬二

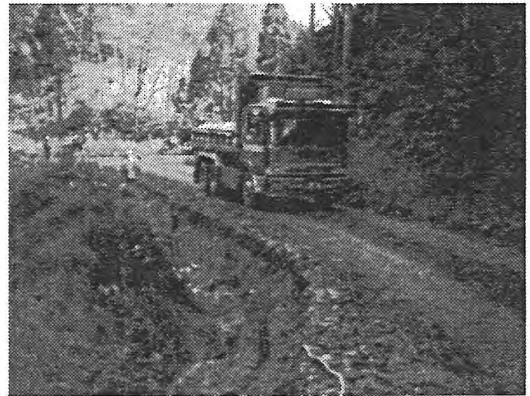
ダンプトラックの走行状況

その結果、最大で8mm、最小で1mm、平均すると±3mmのズレしかなく、施工時と同じ原形を保っていることが確認されました。

このことは、特殊フトン籠の控えの部分がアンカーピンと路盤材に押さえられ、変形及び横方向への滑動がなかったことが実証されるとともに、路肩部分の安定及び路盤材の飛散防止からも評価されるものと思います。

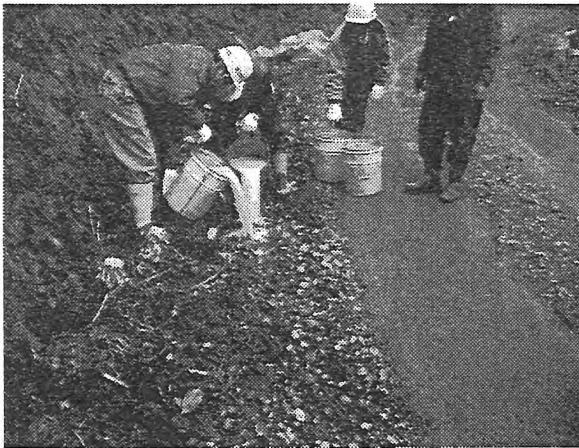
透水試験状況

透水速度の比較ですが、この調査結果では平成9年度1分間に4.7mの速度が、10年度には2.8m、11年度には1.4mと遅くなり、12年度には2.1mと逆に11年度より早くなっています。

このことは、調査時点の路盤材に含む水分量により、透水速度に差が生じたものと考えられ、路盤材が乾燥している場合は、碎石に水分が奪われ透水速度が遅くなるものと思われま

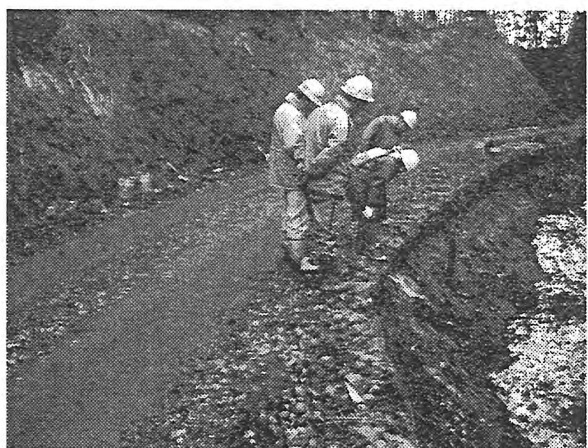
透水状況

す。また、運材車両の通過に伴い、路盤材が締め固められた結果、透水速度が遅くなったものと考えられますが、目的とする横断方向へ分散排水させるという初期の目的からすれば、充分機能を果たしているものと思われま

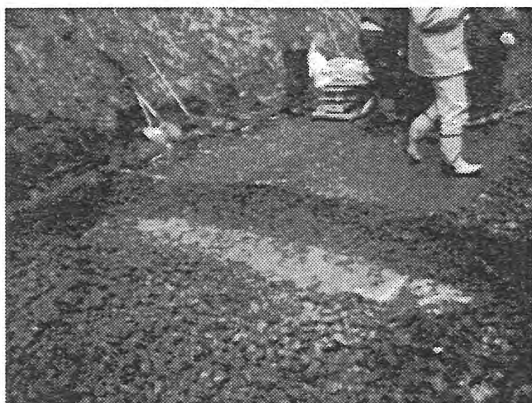
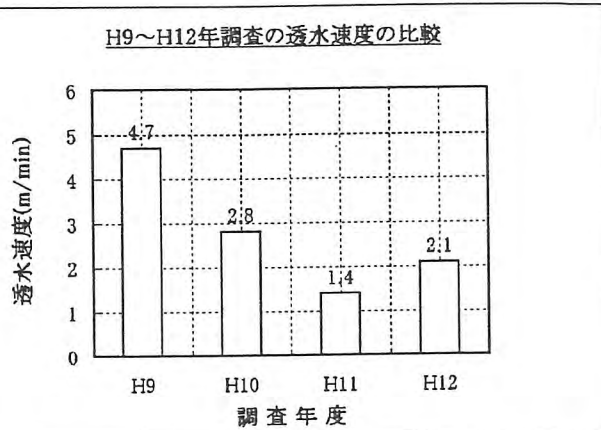
#### ペーブマットの現況

また、路床に敷いたゴム製のペーブマットについて、路盤材を掘り起こした結果、ほとんど変形・ずれがなく当初施工した状況とならんら変化がないことから、路床の安定が図られていると思われま

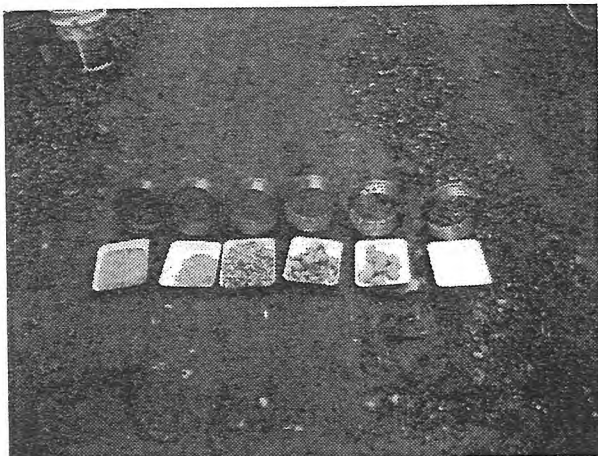
路盤材のふるい分け状況

調査結果を累加重百分率で表すと、平成9年度に比較し、10年度から12年度については、網目2.36mm以下のふるい目を通して残留した土砂分が9年度に比較し増えた結果となりました。

このことは、運材車両に付着し運び込まれた土砂や車両の通過に伴う砕石とおしの擦り合いによって、ラン(砕石の粉)が増えたものと思われます。

透水性を保持していくには、3年に1回程度砕石の掻き起こしをすることにより、透水性を継続出来るのではないかと考えています。

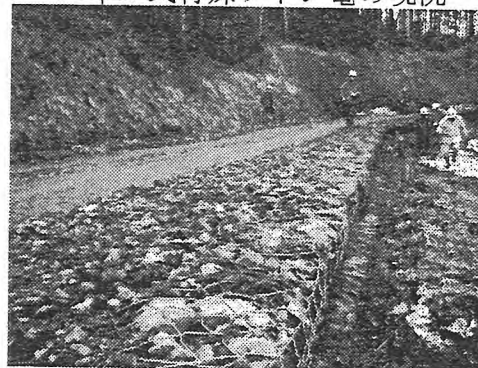
パネル式特殊フトン籠の現況

また、目視の結果、耐久性についても変化は見られませんでした。
