台風被害実態から 森林施業を検証する

秋田県森林技術センター 和田 覚

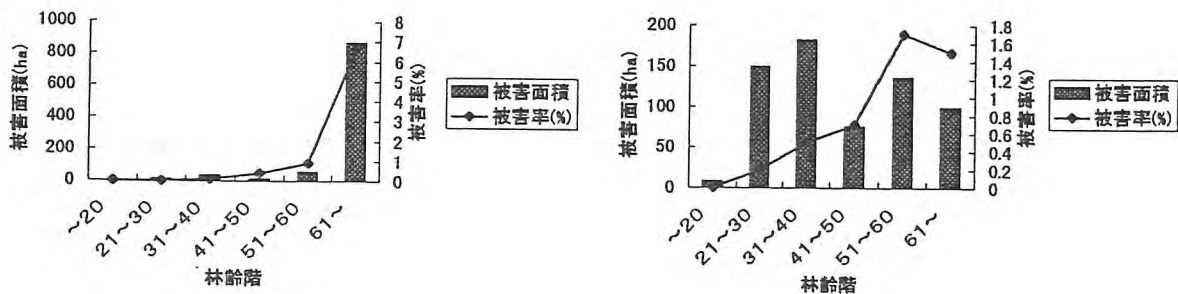
図-4 林齢階別被害面積と被害率
(左図: 国有林、右図: 民有林)

被害発生林齢は図-4のとおりで、国有林、民有林とも20年生以下では被害はほとんどありませんでした。その後、林齢が増すにつれ被害率が上昇し、50年生以上では特に被害率の増加が目立ちました。幼齢期の林木は樹体が柔軟な他、重心も低いため被害を免れるものと考えられます。
