カラマツ枯損林分の原因 調査について (39)

山形署 永野担当区事務所 ○石戸谷 洋
経営課 大江 従一

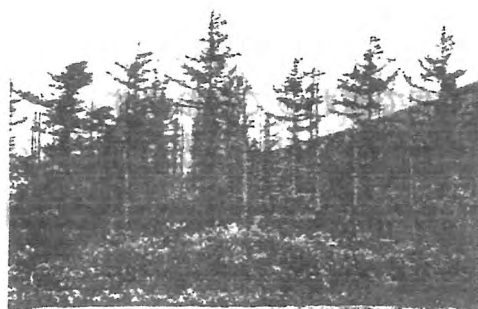
243林班の小班

カラマツ林分の被害状況

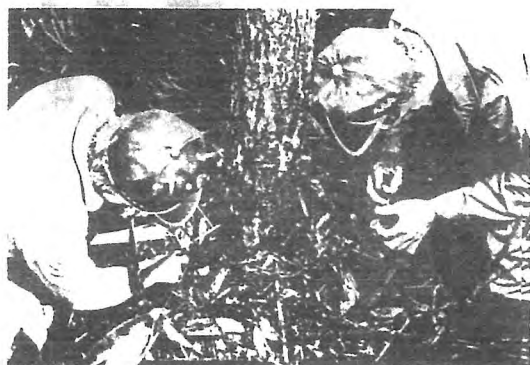
243林班の1小班

現地調査の状況

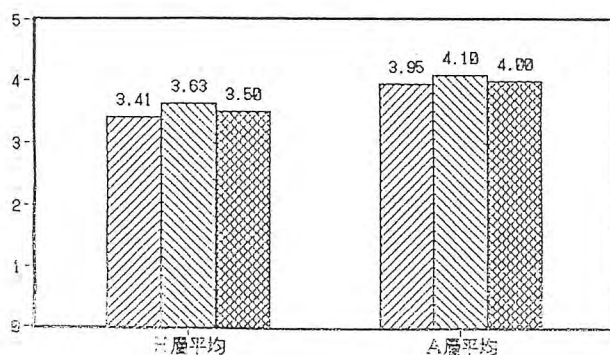
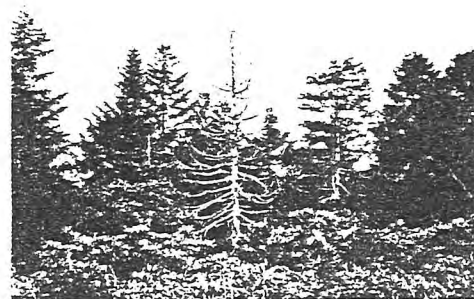
「図一」アオモリトドマツ林内と アオモリトドマツの枯損木状況
 カラマツ林内土壌の酸度調べ

- ア 樹幹、枝葉、樹皮下、等を調査したが菌糸や害虫等の兆候は認められませんでした。
- イ 酸性降下物による被害であれば、樹冠上部より被害が発生するが、当地の被害木は下枝から枯れており酸性降下物によるものでないことが外観上からも判断できましたが、更に、被害木と健全木がはっきりしている付近のアオモリトドマツ林内で健全木下の土壌酸土と枯損木下の土壌酸度を調べた結果「表-3」のとおりであり、枯損木下の土壌酸度より健全木下の土壌酸度が高いことがわかりました。

このことから酸性降下物による被害でないことがはっきりしました。

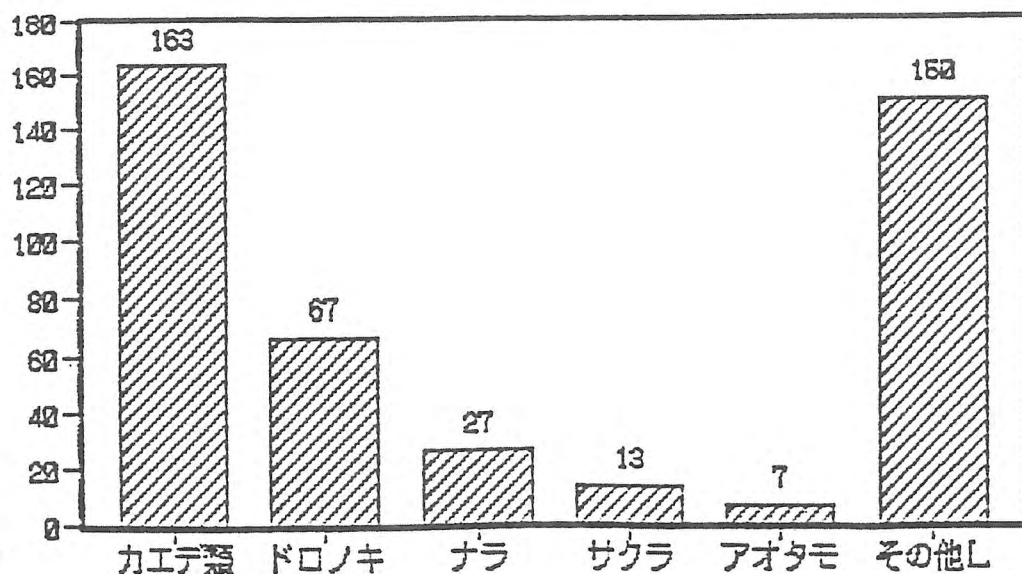
「図-2」

現地の植生について調査したところ「図一」のとおりで、林下は、チシマザサが占有しておりますが、高木性の広葉樹も相当成立しています。

カラマツ林内の広葉樹成立本数 (ha当り)

カラマツ林の枯損については、高標高、多雪地帯で、冬期の風雪が厳しい自然環境条件下での林地生産力低下に起因していると考えられますが、既に林内には低中高の広葉樹が侵入していることから、現状のまま、植生の遷移にまかせながら郷土樹種による広葉樹林に、仕立てていくべきであるとの結論に達しました。
