豪雨による林道災害の実態と その対策について (66)

角館署・事業課 ○加藤政雄
柴田隆昌

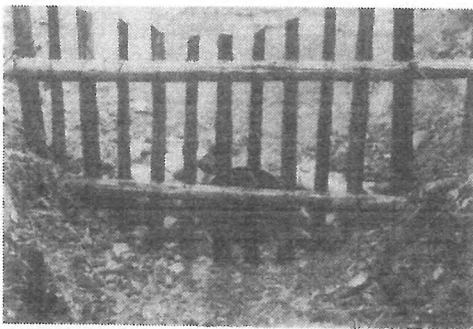
事例－1

防護柵（間伐材使用）

(イ) 排水工呑口付近には、防護柵を設置するなどし、直接呑口に末木枝条等が流入しないようにすること。

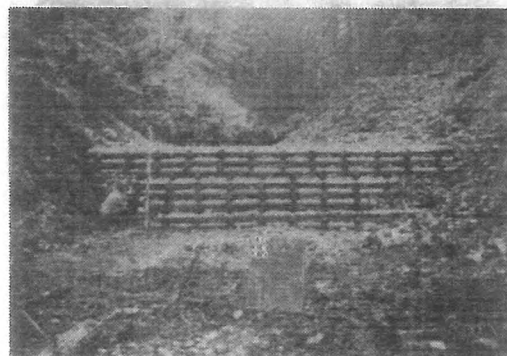
事例－2

防護柵、谷止工（間伐材使用）

(ア) 地形、地質等により土石類が流出する恐れのある箇所には、排水工呑口上流部にフトン籠、木柵(谷止工)等による流出防護施設を設置すること。

一例として「被害状況及び、復旧状況について」の事例－9で紹介した箇所の復旧経費、総額は6,125千円を要しております。この箇所に事例－2の間伐材を使用した谷止工（所用経費約200千円）を設置することにより、未然防止が出来たものと思われれます。

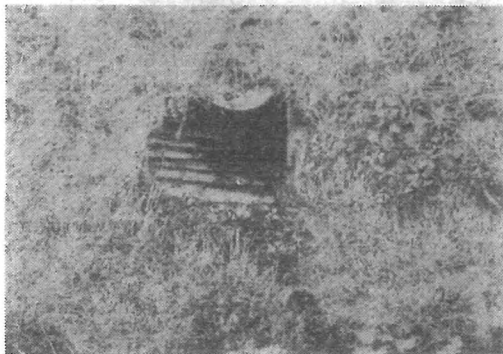
事例－3

集水柵（間伐材使用）

(イ) 排水工呑口に集水柵等を設置し、土石類が直接流入しないようにすること。

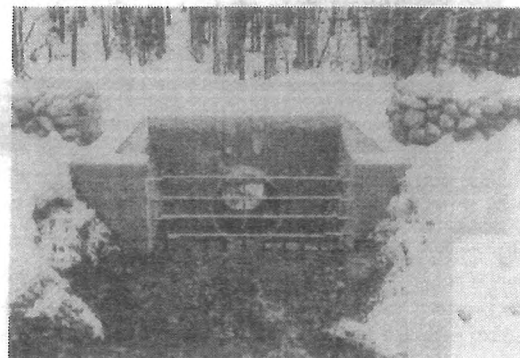
事例－4

コンクリート集水柵

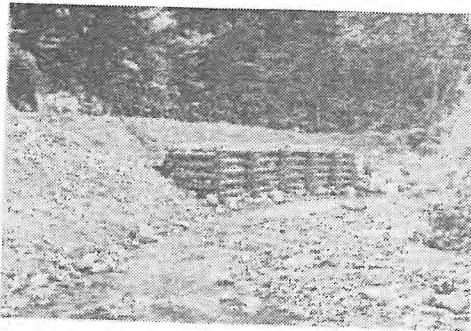
事例-5

洗掘防止策（間伐材使用）

ア、増水時に盛土法尻等が洗掘され、決壊の恐れがある場合には、洗掘防止の施設を設置するか、又は、河床を整理し未然防止につとめること。

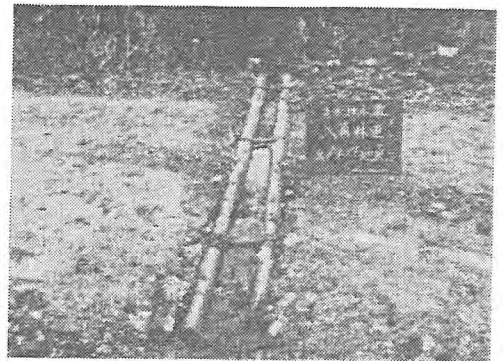
事例-6

簡易横断排水工（間伐材使用）

イ、間伐材を利用した簡易横断排水工を設置するなどし、路面の流水を遮断すること。

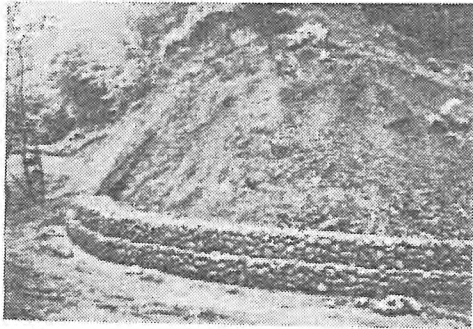
事例-7

フトン籠による根固工

ア、林道計画、又は実行段階で、粘性土等地帯で切土により路体を確保しなければならない場合には、安定勾配で切土し、法尻には根固め用の施設を設置すること。

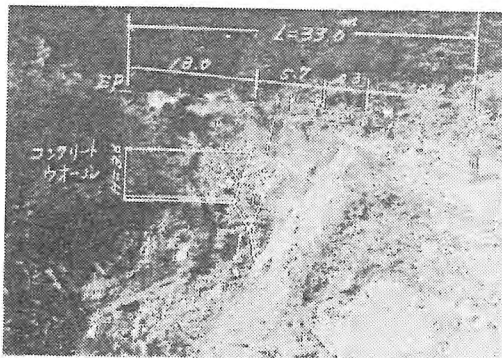
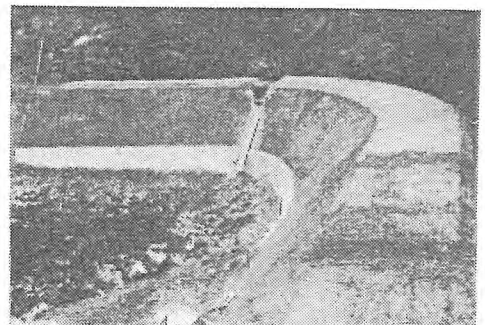
事例-8

豪雨水が沢筋を流れる際、周辺に散在している末木枝条と、洗掘された土石等が一気に流下し排水工呑口をふさぎ、雨水が越流し、路体決壊の原因となっています。

排水工呑口が枝条、土石等で埋没し、路肩が決壊した

コンクリート擁壁と盛土で復旧

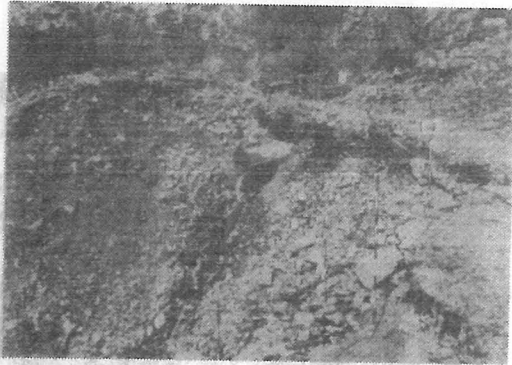
事例-9

排水工呑口が枝条、土石等で埋没し、路肩が決壊した

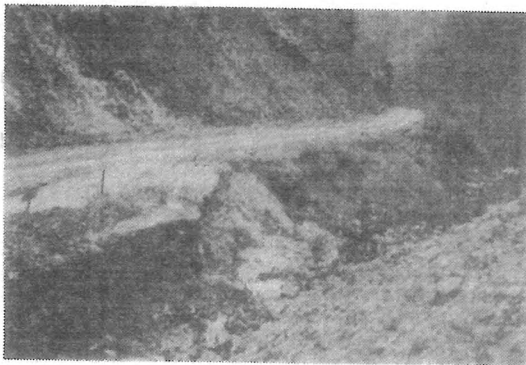
事例-10

豪雨による増水で土石類を運び、河床を上げながら流水方向を変化させ、盛土法尻を洗掘し、被害の原因になっています。

増水により土石類を運び、河床を上げ、盛土法尻を洗掘し路肩が決壊した

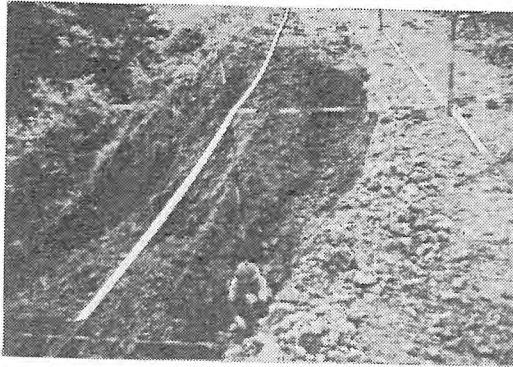
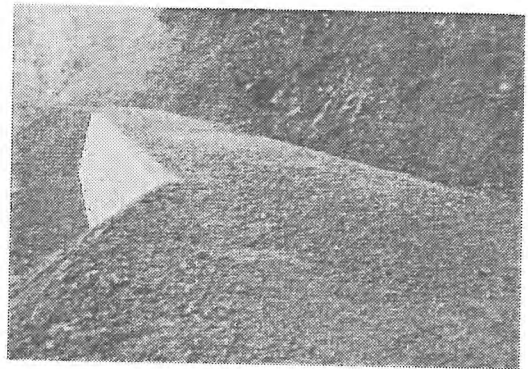
事例－11

路面を流れる雨水は、路肩の低い箇所に集中し、地盤を軟弱化させ、被害の原因になっています。

路面流水により、地盤が軟弱化し
路肩が決壊した
コンクリートブロックを構築し復旧
