スギ小径木利用による 林道の簡易工作物 (623)

小国署・事業課 ○木村 良子
藤田 栄三

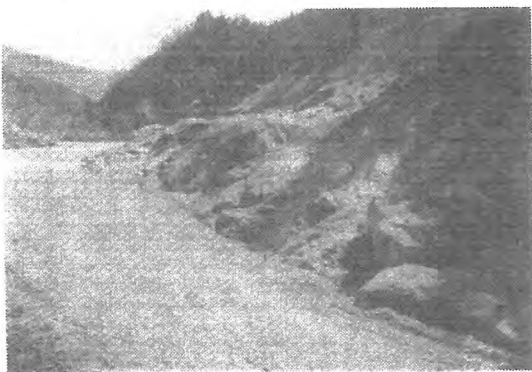
写真1 土留工設置前

この箇所は法面上部の湿地帯からの浸透水により、たっぷり水を含んだ土砂がゆっくり流れ出し、側溝を埋めて路面まで押し寄せる状態となったため横木を積み重ねる構造にしました（図1）。横木の小さな隙間から水を逃がして土砂を安定させる目的です。

なお、横木の両端に5分の穴（15mm）をあげ、3分鉄筋（9mm）を通して押さえ、更に両側の杭に補強杭を固定し一層の安定を図りました。横木は5本重ね

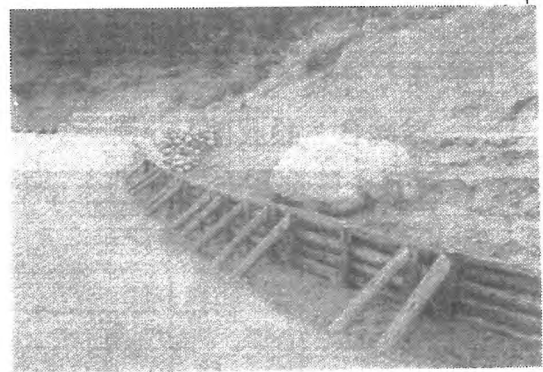
写真2 土留工設置後

法面は緑化し、9月頃までは在来種と共に生育して安定しました。

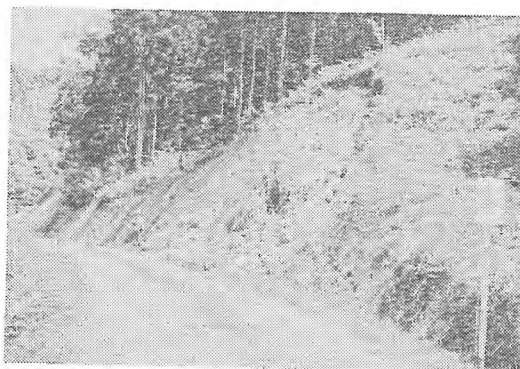
写真3 設置前

(2) 写真3、4は9月に松ノ沢林道に設置したものです。7月末に発生した法面崩落ですが数年前にも同様の崩落があり土砂を取り除いたところ、その後更に上部から大きく崩落したことがあります。この苦い経験から今度は崩土を除去しないで土留工を設置し、法面湧水もないので、図2の構造としたものです。

この箇所の特徴は、両袖部に角度をつけておさまりを良くし崩落土石と法面の安定を図ったことです。

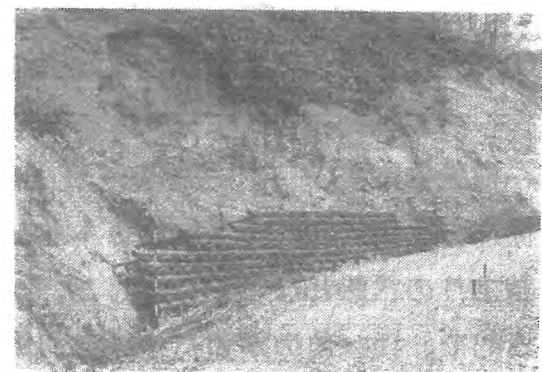
写真5 黒沢林道へ設置

(3) 写真5は11月上旬に黒沢林道に設置したものです。この箇所は10%の勾配とカーブがありますが、写真のように地形に合わせて湾曲させ、横木は水平となるように配慮しました。構造としては基本的には図2と同じで、全体的になじ

みよく仕上がったと思います。 設置延長は16mです。

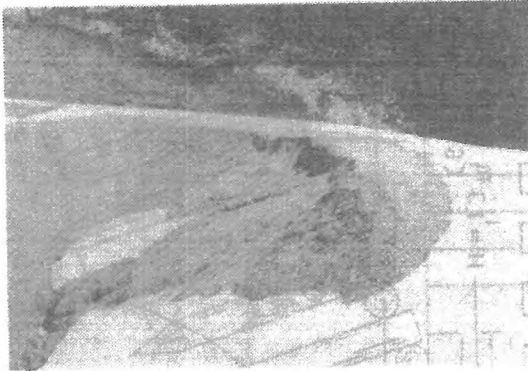
写真6 設置前

(4) 写真6、7は融雪期に崩落した盛土の路肩を修復したものです。これも、図2の構造を応用したもので、設置延長は8mです。

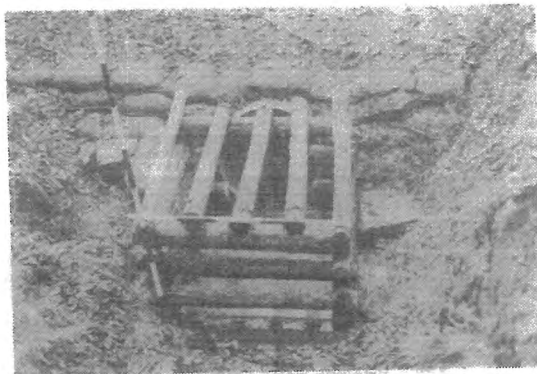
写真8 黒沢林道 2.7k

排水管の呑み口に写真8のように取り付けたのがスクリーンです。大雨による土砂や枝条等が排水管の呑み口をふさいで水があふれ、路面の洗掘、路肩決壊等の被害を未然に防ぐため昭和63年度から設置し、枝条等の取り除きも容易で効

果がありました。

材料の両端に5分の穴をあけ3分鉄筋にA Bを交互に通して枠状にしたものです。

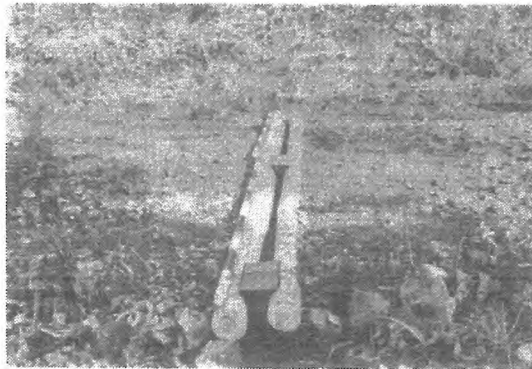
写真9 改良型

従来の構造は、丸太を単に2本並べたもので、現場を見ると流水間隙が小さくて目詰まりの状態となっていました。隙間を大きくして、排水機能を高め持続させる目的で、10cm角の鋼製パイプを利用しました。角パイプは長さ25cmに切断したものを4m丸太の両端と中央の3ヶ所にはさみ込んで固定しました(写真9)。

現地に設置後の状況は期待どおり機能しています。

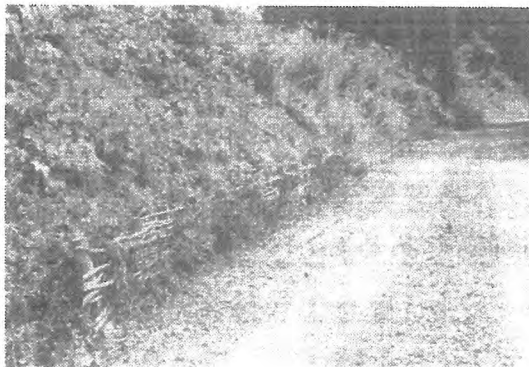
写真10 粗朶編柵工

(1) 小規模な土砂崩落で側溝が埋まり水が浸透して路体が軟弱となった箇所で、土砂の崩落と除去を繰り返してきましたが粗朶編柵工を設置した結果、効果が認められました。(写真10)

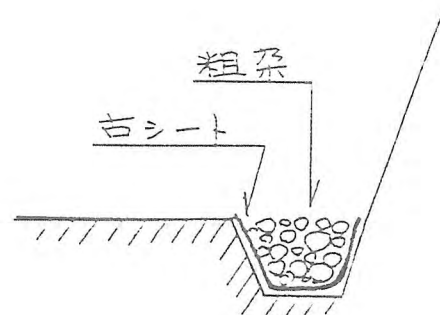
(2) 粗朶暗渠工 軟岩の掘割箇所で風化して落下した堆積物で側溝が埋まり路面が湿潤状態となったところに粗朶を利用した暗渠工を実行してみました。古シートで漏水防止を図り効果も認められました。

6月施工ですが秋の落ち葉に対しても通水機能を発揮するものと思われます。
