台風被害についての一考察に ついて (323)

大曲営林署 担当区事務所主任 武藤 淳

特にポスト天スギとして期待がかけられ、これまで保育管理を行ってきた高品質材等生産林分に多大な被害が発生したことから、とりあえず小黒川国有林3林班い小班(85年生スギ)の被害状況について、調査したのでその結果について報告します。

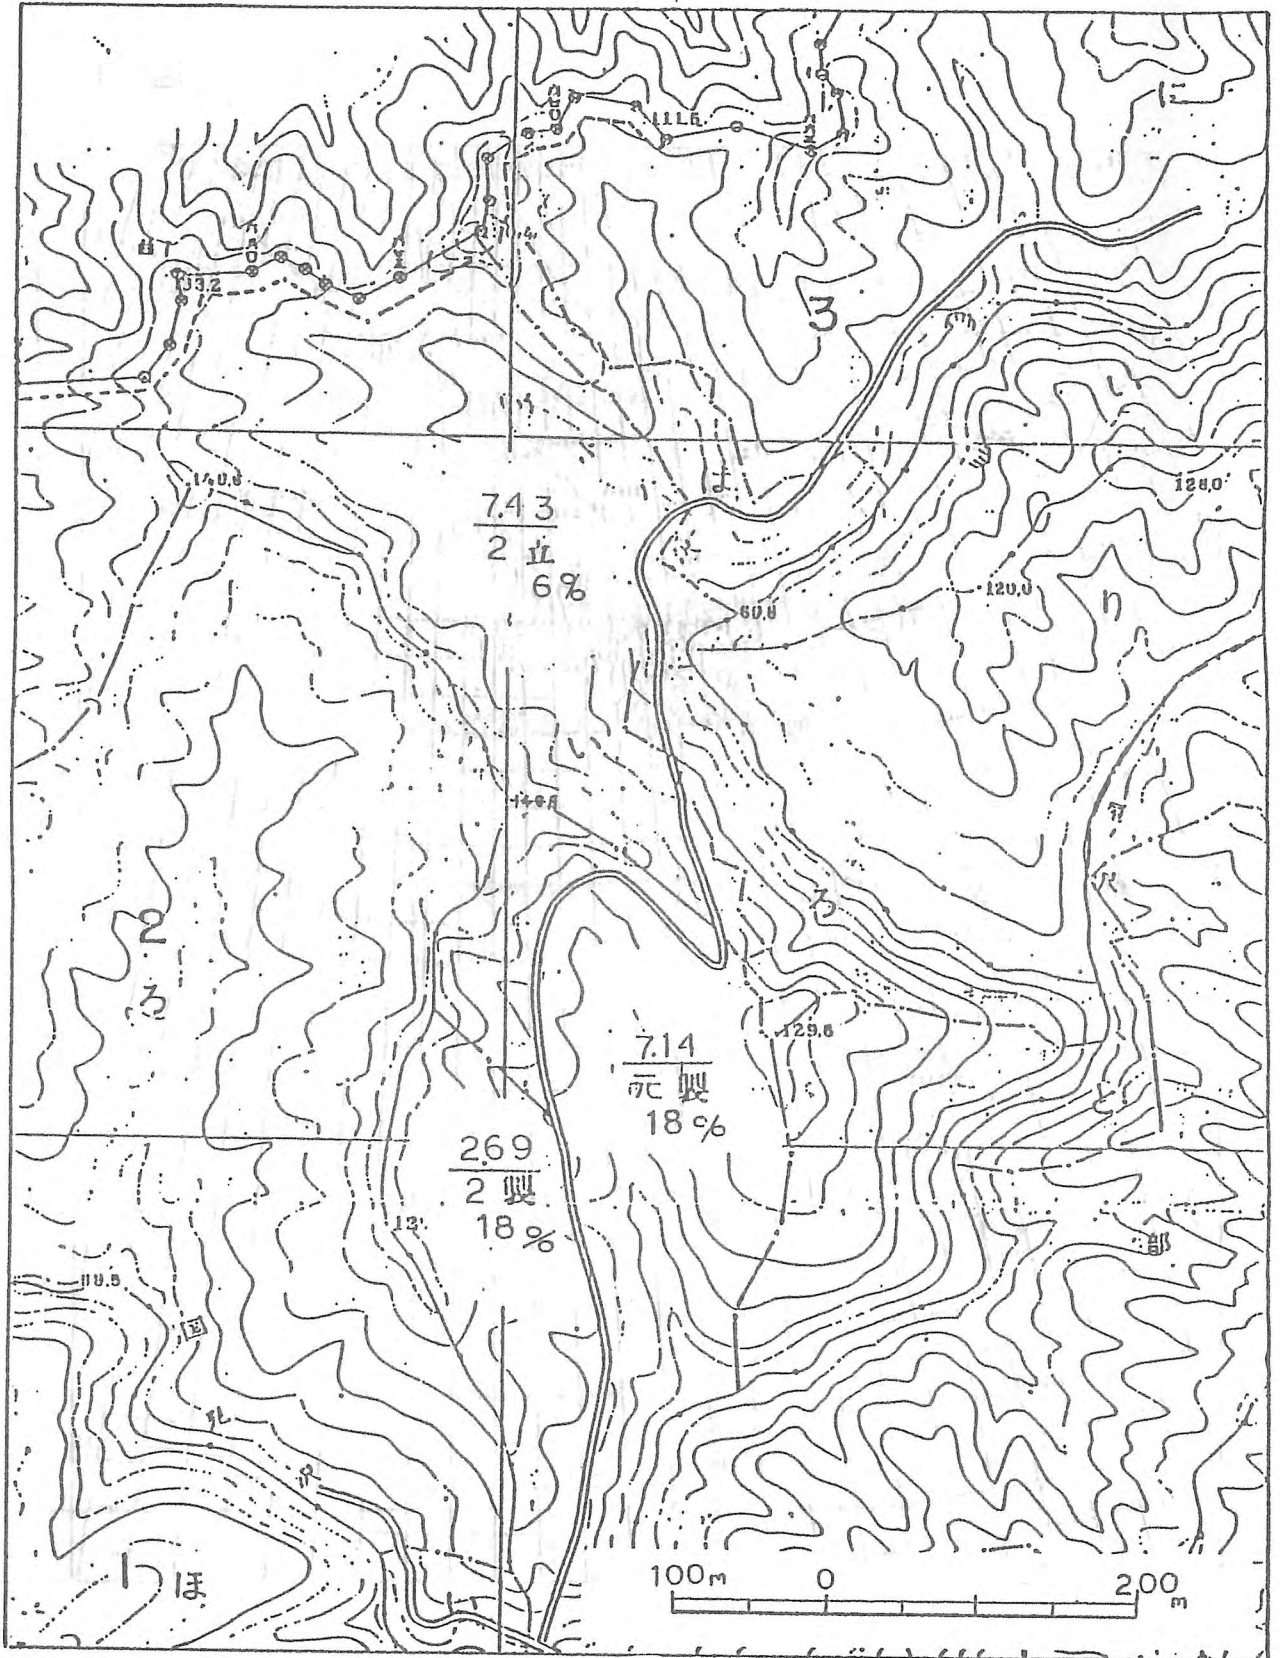
図-2

(1)小黒川国有林3林班い小班は、大曲事業区の北部（出羽山地の一部）に位置し、標高60m～120m、地形は緩やかなスギの人工林で成育は良好である。当該箇所は、昭和49年に高品質材等生産林分に指定され、昭和56年～58年（初回）、平成元年～2年（一部未実施）の2回にわたり間伐を実施しています。（表-1、図-2のとおり）

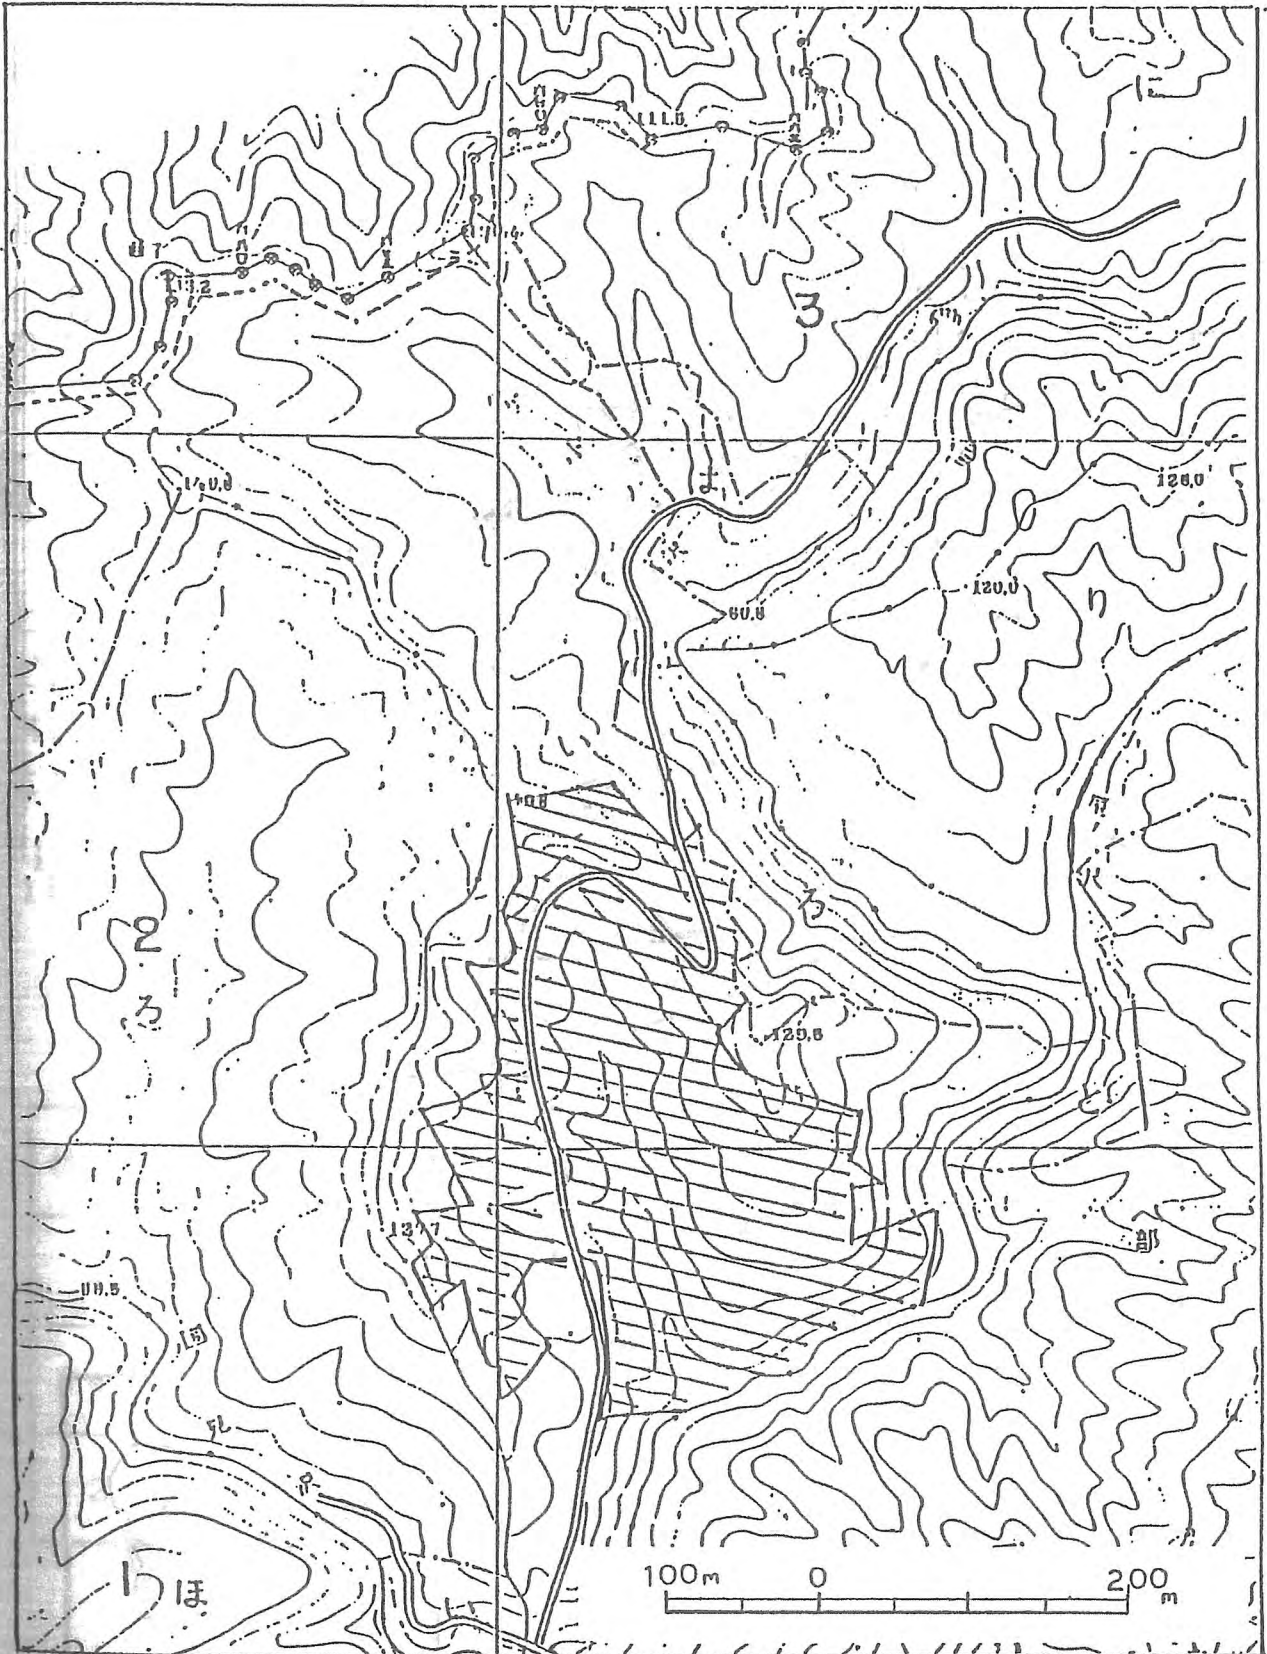
図-3

当該箇所の被害状況は、表-2、図-3のとおりであります。

- (1)立木の風倒方向は、おおよそ北東方向となっています。これは暴風の進路が沢及び林道に沿って南から北にふき抜けたことと推定されます。（図-4のとおり）
- (2)当該箇所は、暴風の方角に向かって開いた谷上の地形となっていたことから、谷筋に面した両斜面に被害が集中しています。

(3)元年度から2年度にかけて間伐済箇所被害が大きく、間伐未済箇所については部分的な被害となっています。

①単純林型は避けること。

②間伐は弱度にし、林分の疎密度を疎の方向に導きすぎないようにする。

③林縁木の枝打ち、間伐は行わない。

④できるだけ伐期令を短くする。
