2 8 青森ひばで施工した木えん堤の耐久性

金木営林署 岡田 芳嗣

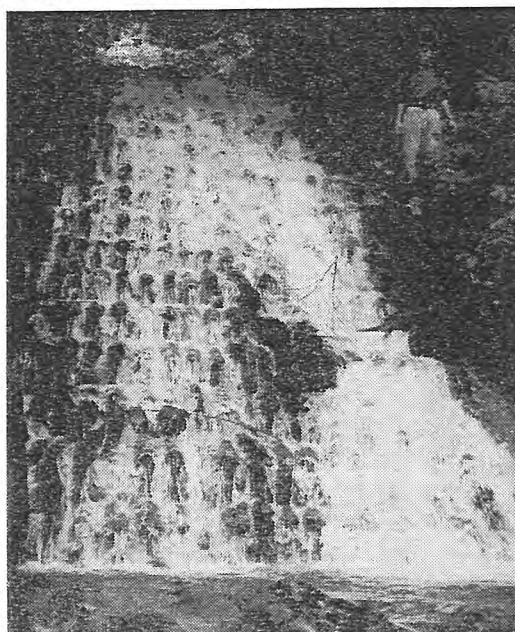
(1)この木えん堤は、大正5年に設置されたものですが、写真は設置当時の原型をとどめていたころのものです。

高さ6m、長さ12mです。

施工以来、今日まで、77年の歳月を経過し、木質系工作物では歴史的に重みのあるものです。

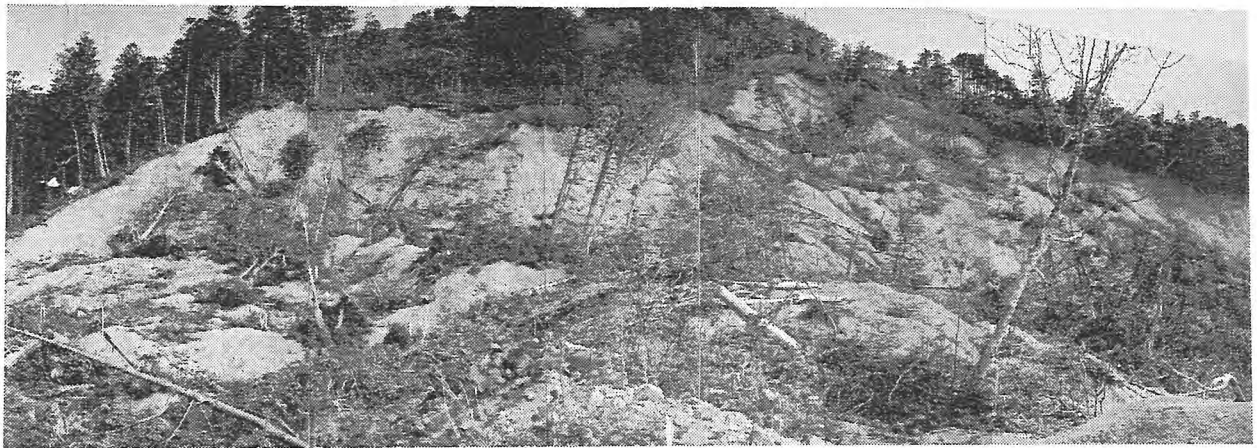
この崩壊は、昭和33年のものです。

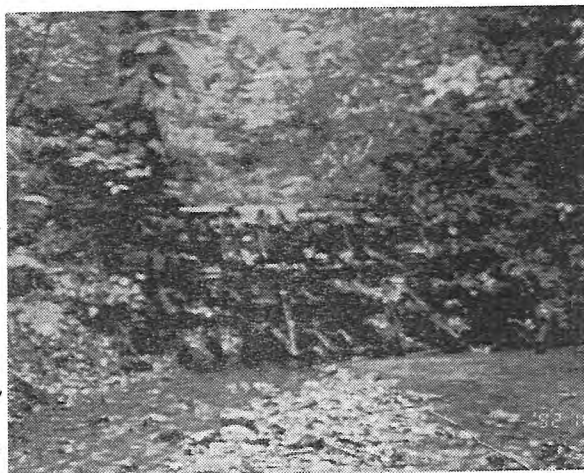
(5)これが、大正5年に設置した木えん堤の現況です。

最初の写真と同一のものです。

設置当時の高さは6mでしたが、下流に補強したコンクリートえん堤の堆積土砂に埋没し、現在の高さは1,8mです。(4,2m埋没)

場所は飯詰山国有林104 林班内です。

大正年代では、5・6の両年で同型のもの6基設置しておりますが、昭和30年代にコンクリートえん堤を補強したため、その堆積土砂に埋没し、現在残っているものはこの1基です。

当時の設計資料等の記録はありませんが、木えん堤の材料は、崩壊土とともに押し流されてきたひば立木から採取した丸太を組合せたものです。

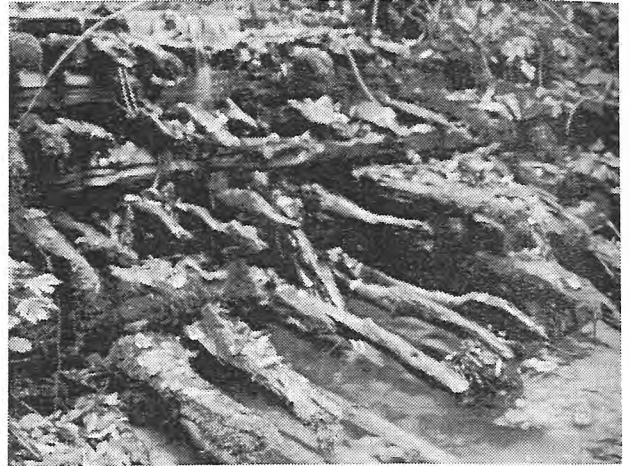
(7)これは、先程の木えん堤を拡大したものです。

施工以来77年を経過しております。

この間、休むことなく水にうたれ、風雪にさらされてきました。

このように、肉の部分は全部はぎ取られ、芯のみで機能しております。

下流にコンクリートえん堤の補強がなければ今日まで残れたかどうか疑問です。

現在なお活動している貴重な資料として、注意深く観察を続けたいと思っております。

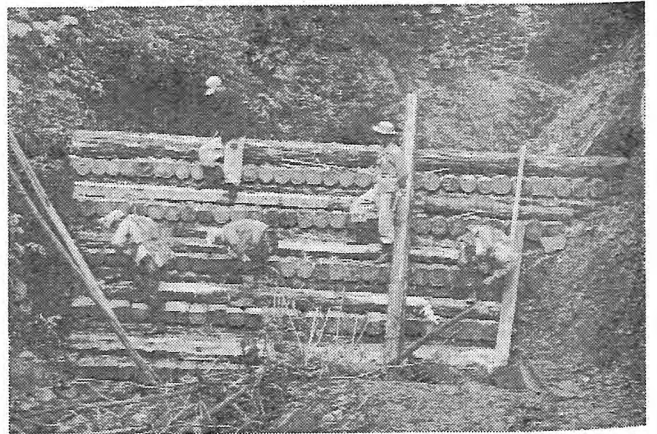
これは、昭和28年に設置されたものです。

このころになりますと、コンクリート工事は可能でありましたが、現地の地質は第三紀層にして砂質頁岩及び凝灰岩層により骨材採取不可能、また、搬路のない当時としては骨材運搬不可能との理由から木えん堤を採用したようです。

大正5年の施工と比較して頂きたいのですが、大正5年には丸太のまま使用しております。

昭和に入りますと、このように面とりの杢角として、落ち着きを良くして使用しております。

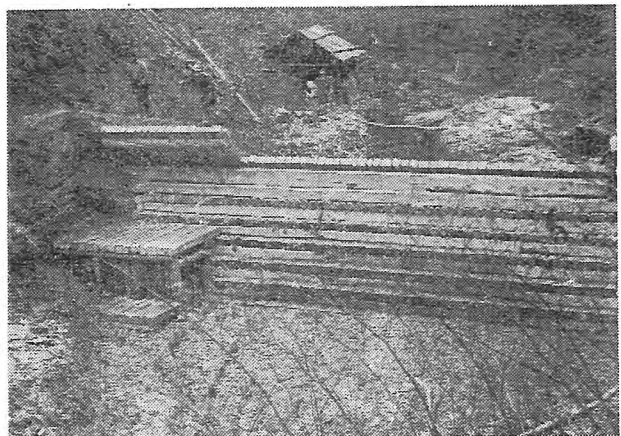
(12) これは、昭和29年に施工した木えん堤の完成状況です。

このように、完全に面とりした杣角が使用されております。

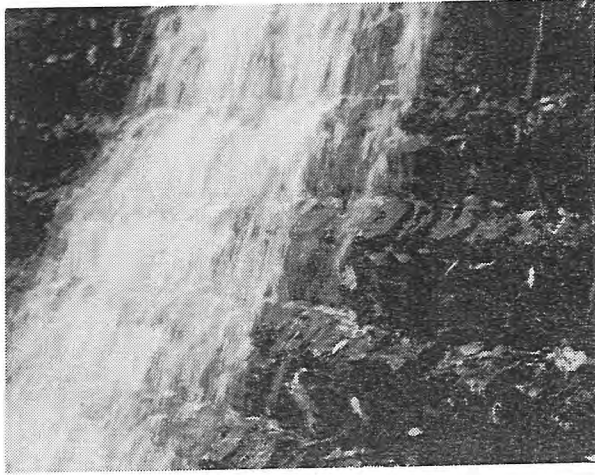
(13)施工以来39年が経過した状態です。
腐蝕等による欠落は一本もなく、完全な状態で機能しております。

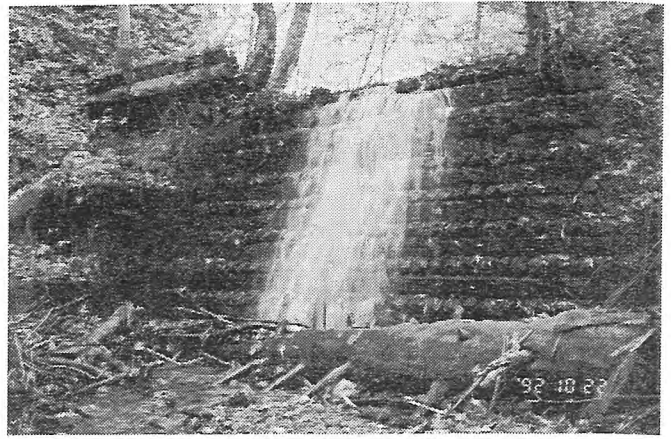
(14) 拡大した状況です。

先端は水にうたれ、手のひらのように芯の部分まで削り取られておりますが、機能上はまったく影響ありません。

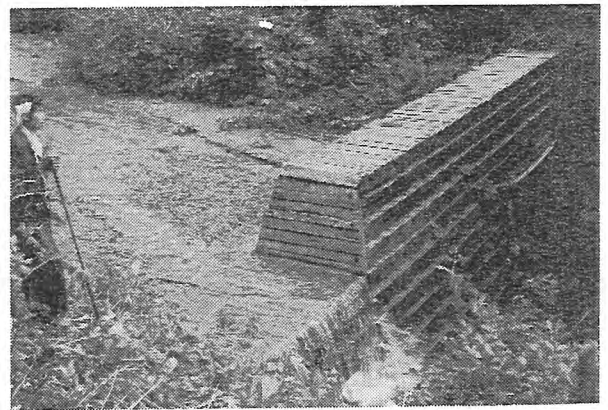
(15)これは、昭和33年に設置した木えん堤です。高さ2.5m長さ20mです。

2年目にしてこのように堆積土砂は満杯になっております。

いかに上流からの崩落土が多いか、わかるとおもいます。

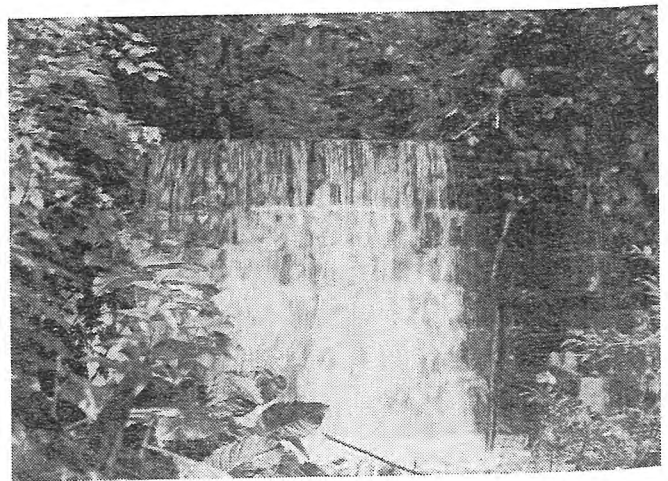
(16)これが現況です。

腐食、破損は見られず、このように完全な状態で機能しております。

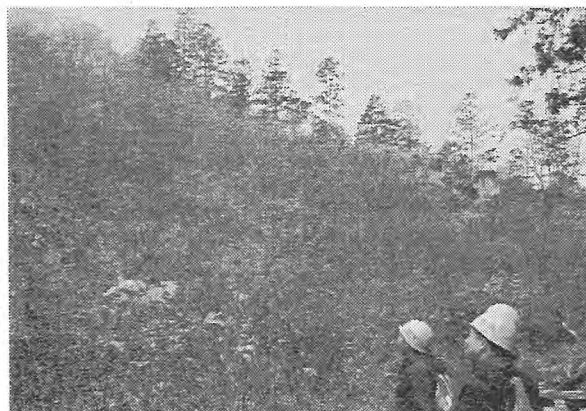
(19)施工後16年目の状況です。

木枠組材がひばであることから、施工後、補修することもなく、放置の状態でしたが、植生の侵入著しく、復旧の役割を果たした状況です。

ひばは如何に強いかわかると思います。

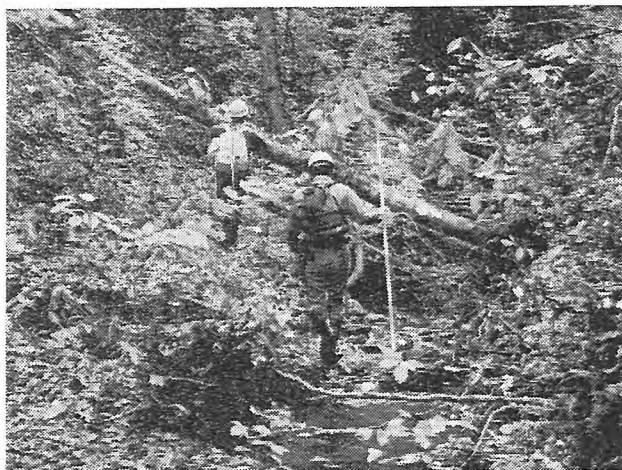
(20)現在は、小規模の裸地は見受けられるものの、先輩の苦勞が実り、溪間はこのように安定した状態です。
