作業道の融雪災害復旧について

森林技術センター 森林技術主任 木村 勝

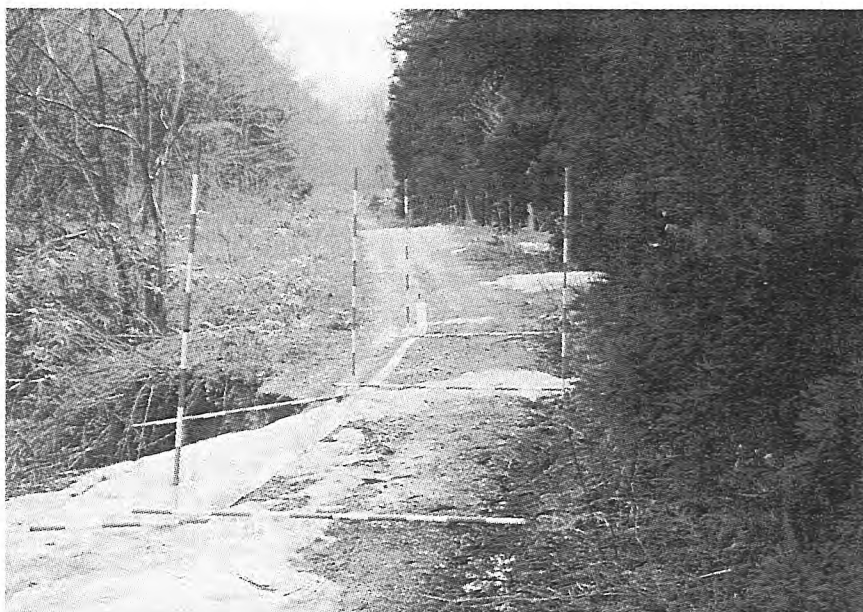
3月の雨と高温のため融雪が早く一度に倉の沢が増水して路肩が浸食され崩壊したものである。

写-2
融雪災害
発生状況

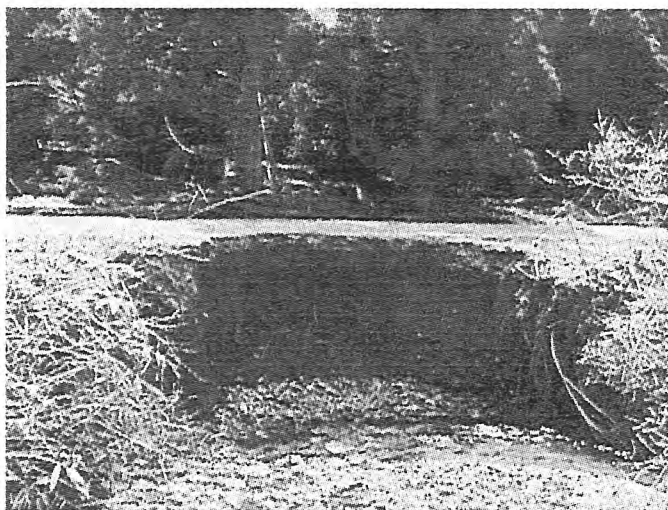
写-3
融雪災害発生状況
