奥入瀬溪流災害復旧工事を実施して（関係機関との連携と、自然との調和を目指した対策工法）

三八上北森林管理署 ○ 八溪山森林官 長尾俊也
治山課長 渡部英樹
治山係長 久慈年和

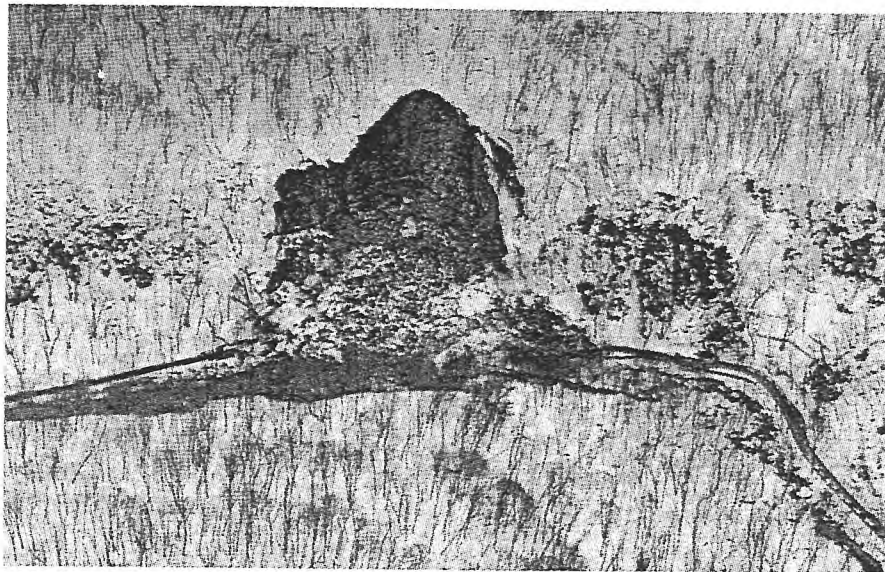
平成11年3月10日未明、日本有数の観光地である十和田八幡平国立公園内の奥入瀬溪流で、大規模崩壊が発生し、国道102号及び溪流がせき止められた。地すべりの規模は、幅約150m、斜面長が約160m、崩壊深度約20～30mにおよび、推定崩落土砂は約20万㎡だった。

写一 1 災害直後の状況

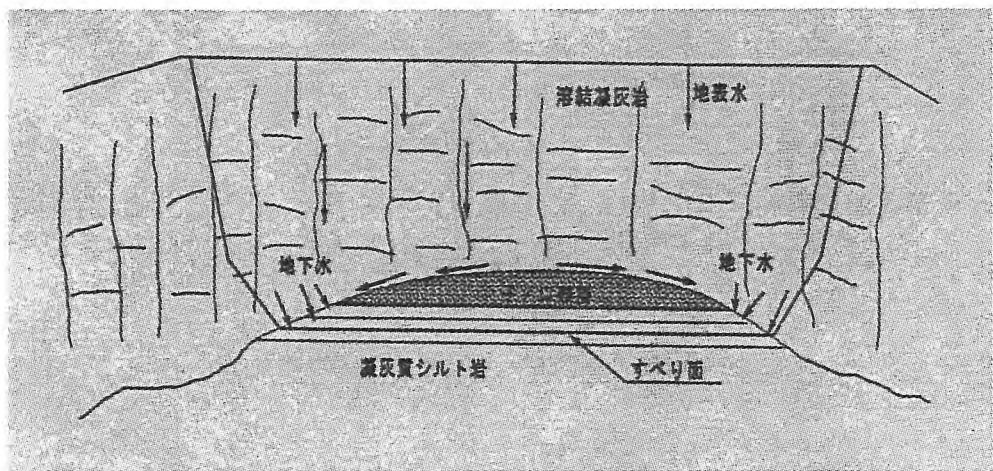
- ・地表附近に分布する熔結凝灰岩は、雨水・地表水が浸透しやすい状況にあったこと。
- ・災害発生区域の下部にある子ノ口層は浸透性が低く、また、浸食作用により尾根状になっていたこと。

- ・子ノ口層の下は水を透さないシルト岩層であったこと。

- ・子ノ口層が尾根状のため、直接熔結凝灰岩とシルト岩が接触して、浸透水が子ノ口層とシルト岩層との間や、シルト岩層の層の間に流れ込む条件を備えていたこと。

などの現地の地理的条件に、当時約 1m の積雪があり、3月5日にかなりの雨が降ったことと、高気圧の通過に伴い気温が急激に上昇したことにより融雪が急激に進んで、子ノ口層とシルト岩層の層界面や、シルト岩層の層の間に地下水が多量に流れ込んで、地すべりが発生したものと思われる。

図一 2 発生原因模式図

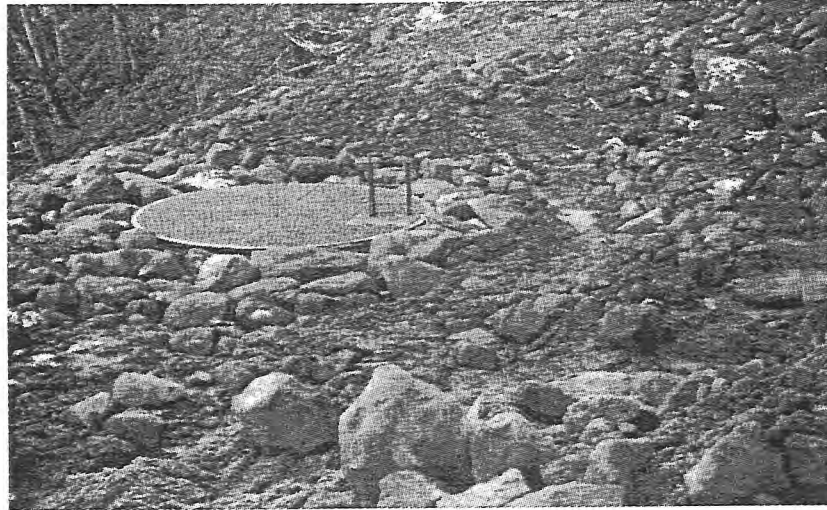
写一 2 集水井上部

集水井は、ボーリング調査の結果、内径 3.5m のものを、深度 22.5m、22m、11m の 3 基を施工した。景観対策として、上方部を 5.5m 四方の吊り固定コンクリートで安定させ、固定コンクリート部分に現地の岩を積み上げて、集水井本体の上部が目立たないようにし、集水井の蓋の色は茶色にしている。

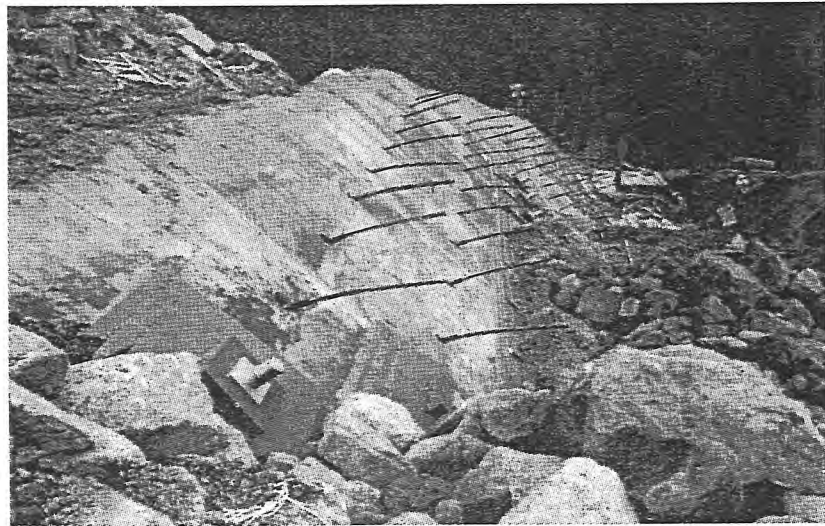
写一 3 アンカー工施工中

また、滑落土砂の崩壊防止のためには、末端が流れ盤状のすべり面形の箇所でも施工可能なアンカー工を地すべり末端部付近に設置して、活動の抑止を図った。

アンカー工は施工後に現地の岩を積み上げ整地して、地表面に構造物が現れないようにした。

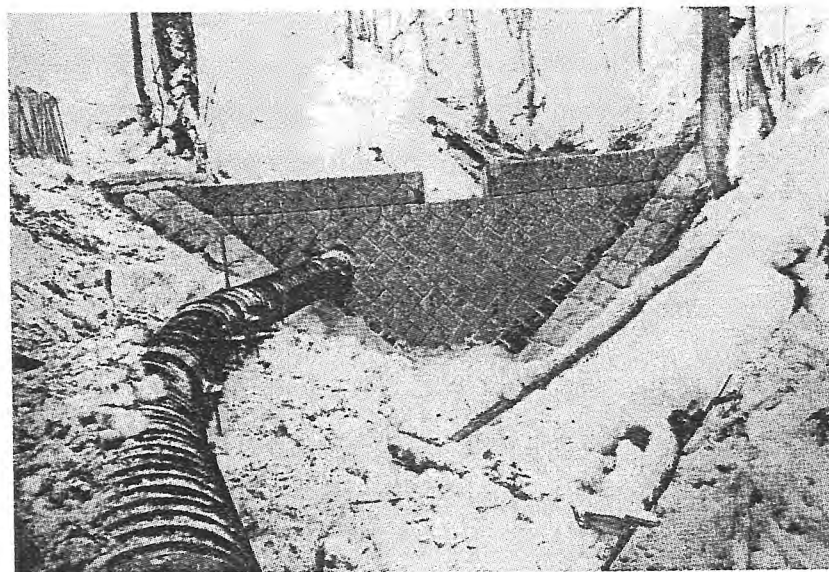
写一 4 遮水壁工

崩落地上部に沢筋があり、流下する沢水が直接すべり面に流れているため、これを遮断する目的で遮水壁工を設置している。

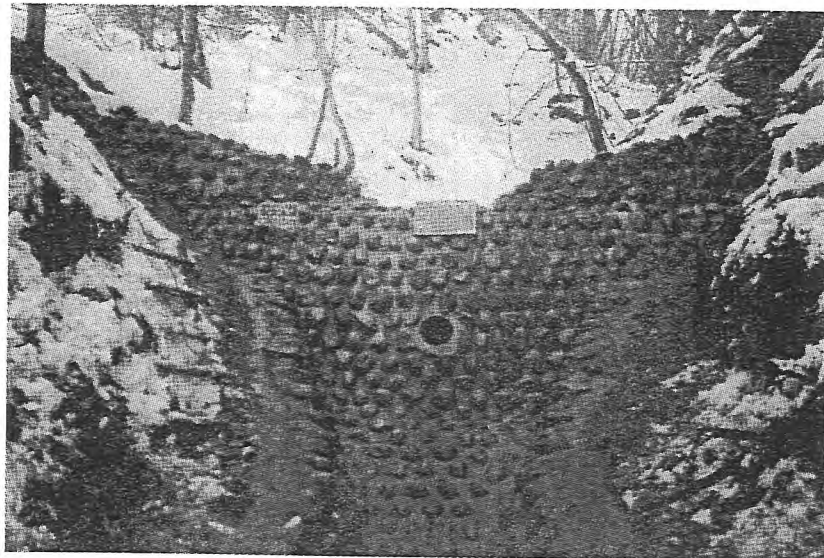
写一5 谷止工

また、崩落地北側にも沢筋があり、地すべり面に流れ、更に一部は奥入瀬溪流にまで流れ出していたため、谷止工、水路工を施工している。これらにも、景観対策として自然石で表面を施工した。

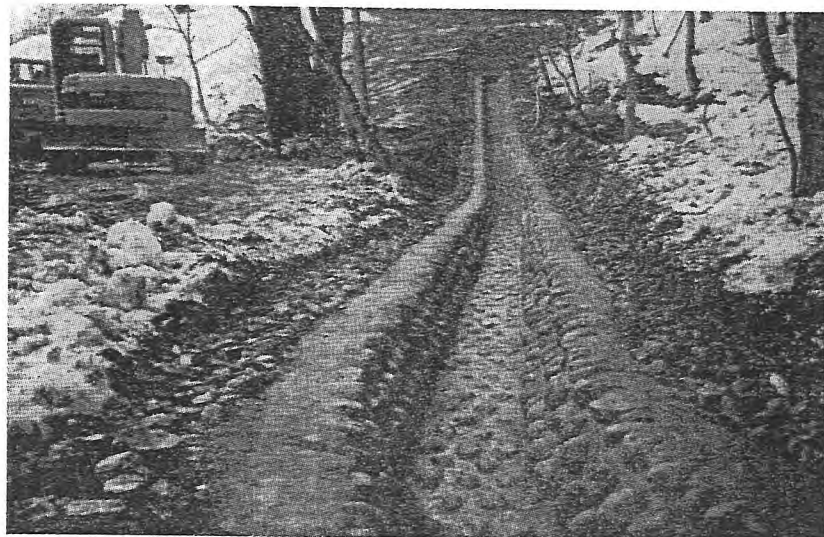
写一6 水路工
