小黒崎アカシデ遺伝資源保存林の 松くい虫防除の経過について

古川営林署 ○ 松田 卓士
佐々木智義

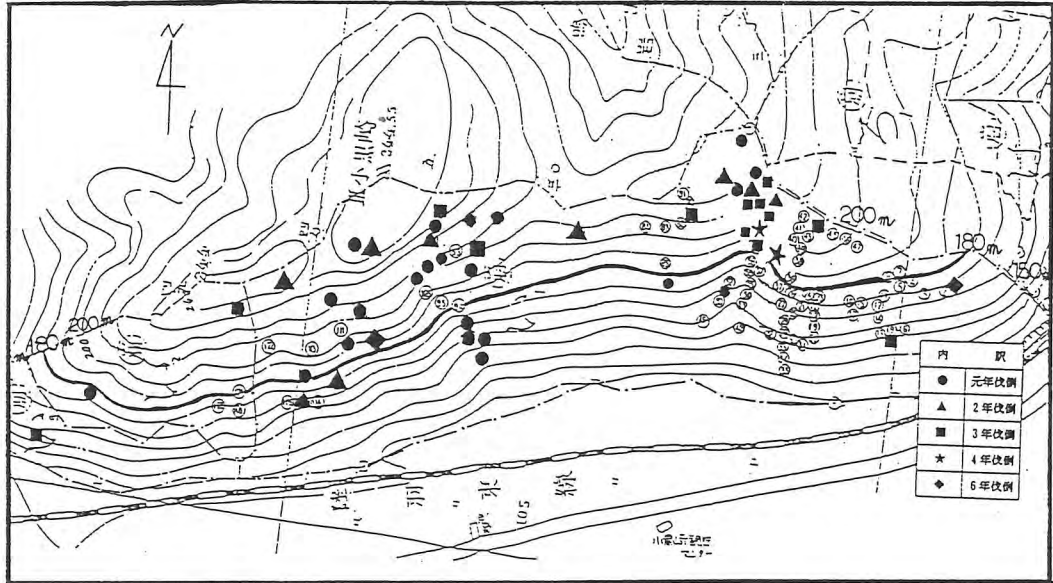
図-2 調査時126本の分布図と被害年度別伐倒駆除の推移

(1) 図一四は区域内アカマツ全本数にナンバーリングした1 2 6本の分布図である。1 2 6本の被害状況を見ると、海拔1 8 0 m以上の上方に被害が発生している。

また、被害の進行状況は前年発生木の隣接木に発生し序々に図の右方向へ進行している状況がうかがえる。

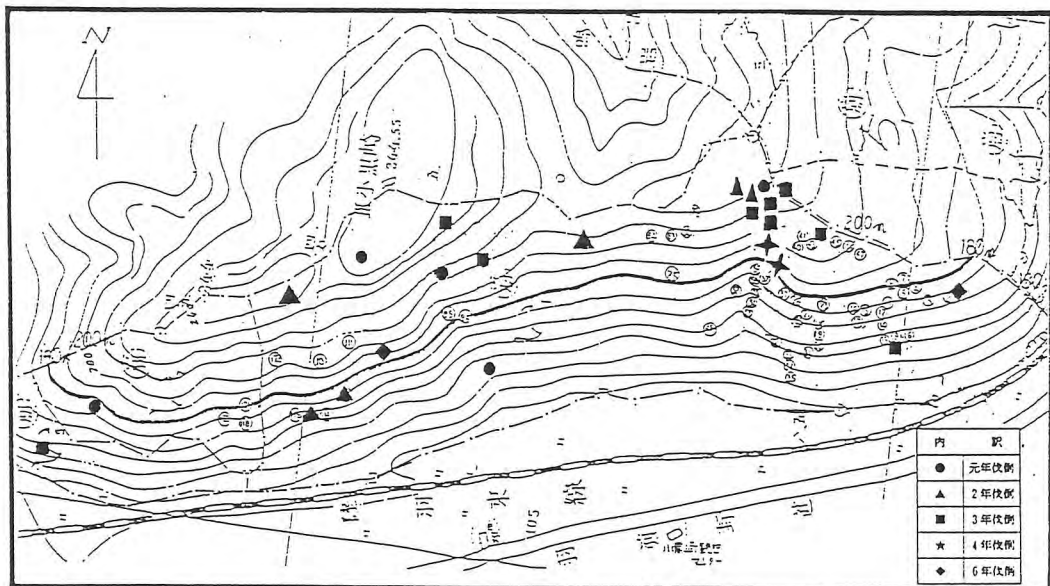
図-3 健全木88本と被害年度別伐倒駆除の推移

(2) 図-3は対象木126本の内健全木88本の分布と伐倒駆除24本の分布図である。

図-2と被害の進行状況は同じであり、松くい虫被害の広がり方が判る。

- (3) 被害の分布図から被害の進行状況を見ると、全調査木126本の被害木と健全木の分布配列及び推移データとして使用した健全木88本と被害木(伐倒駆除)24本の分布配列を見ても同じ様な傾向にあり、表土が浅く岩盤の多い上部に多くその進行も前年度発生した隣接木に移り進み、一旦侵入するとその流域に蔓延することが明らかである。
