簡易山腹工における植栽実施箇所の林地復旧について

○治山第一係長 木村 正彦
業務課長 小笠原 孝
津軽森林管理署 金木支署 総務係 守谷 弘美
販売係 工藤 優也

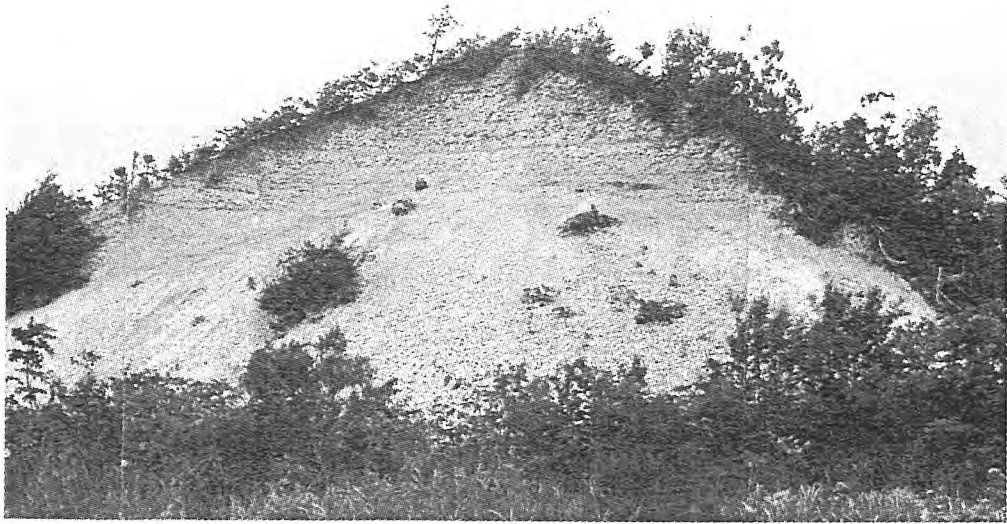
写真-1 施行前

写真-1、写真-2、については山腹崩壊の様子を写したものです。

写真のように100m²から3000m²程のものまで多数の山腹崩壊地がありそれぞれに拡大の傾向を示していた。

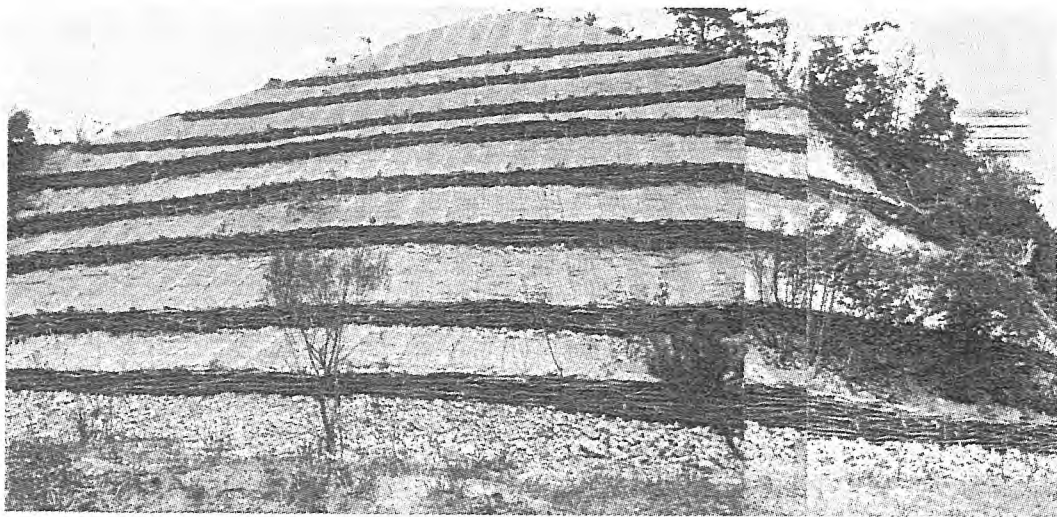
写真-3 当初完成

写真-3、写真-4、は当初復旧直後の写真です。

崩壊地の状況によって鋼製砕土留工、コンクリート土留工も施工して、復旧を図っている。

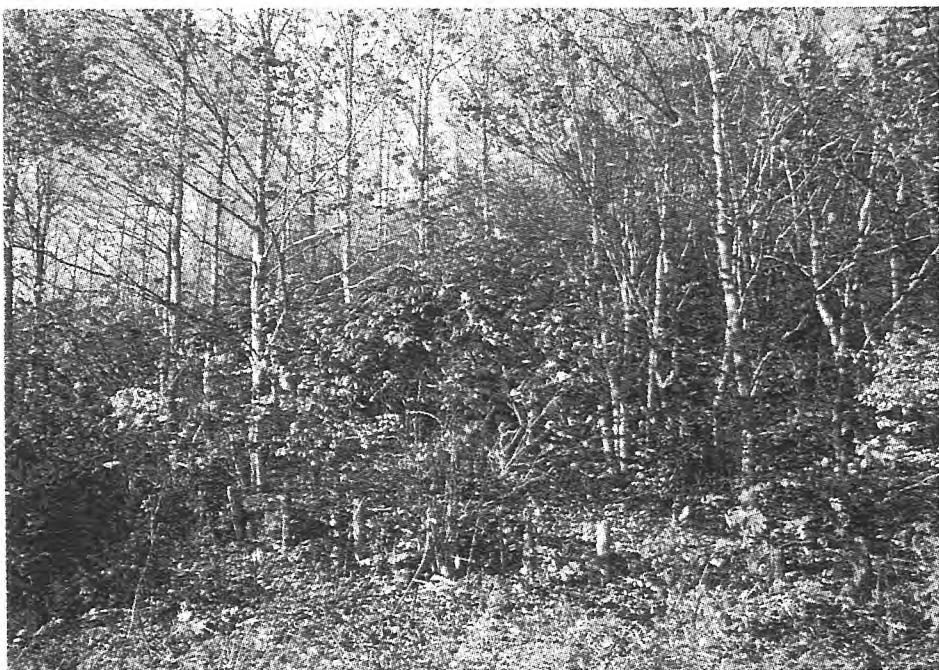
写真-5 現況

写真-5、写真-6、については現況を写したものである。植栽した樹木も平均8m程度まで成長し、多数の下層植生も侵入して生育している。

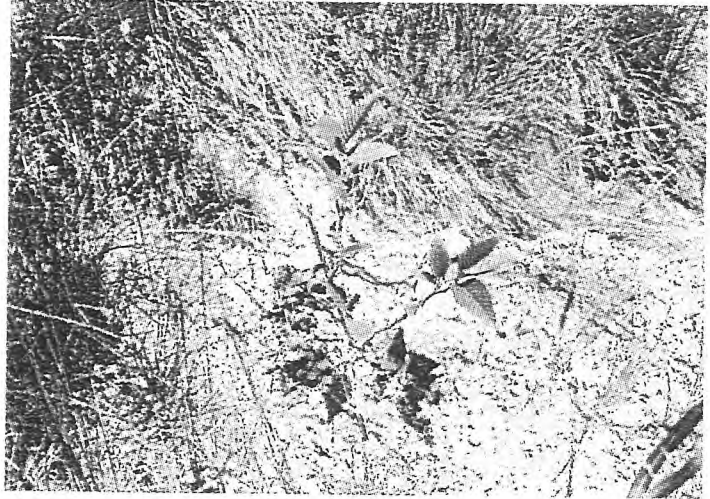
写真-7 ヒメヤシャブシ植栽状況

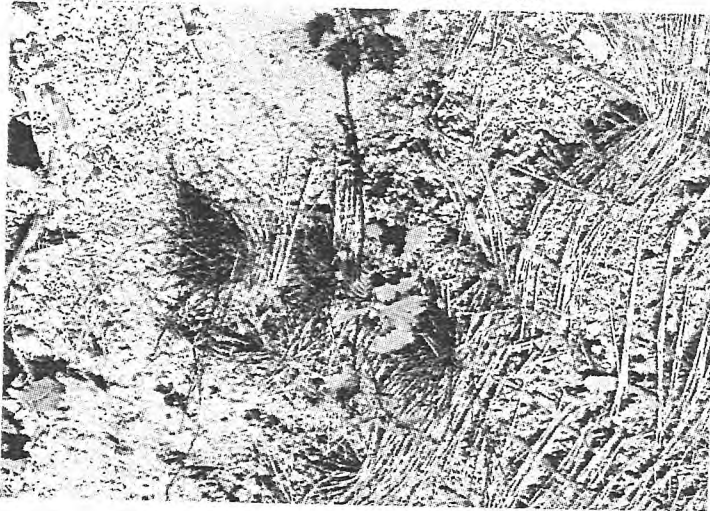
写真-8 コバハン植栽状況

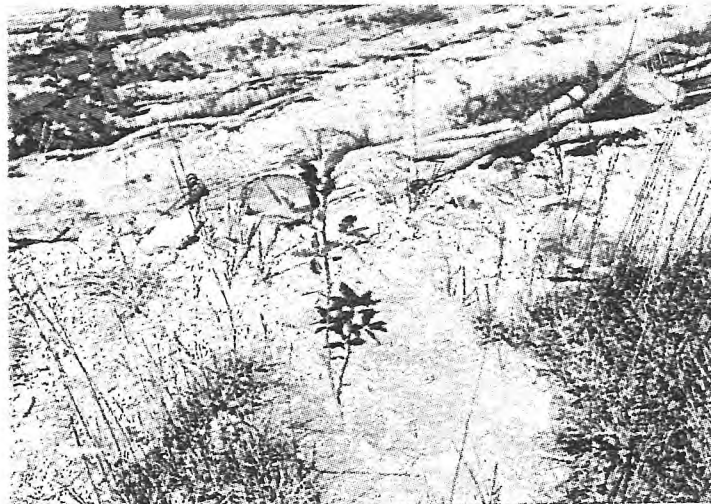
写真-9 アキグミ植栽状況
