青森ヒバを使用した林道橋の経過について

下北森林管理署 土木係長 中島順義

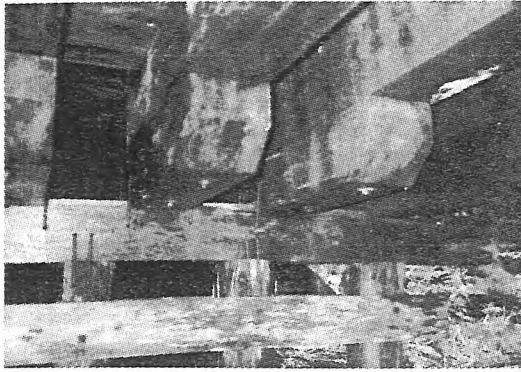
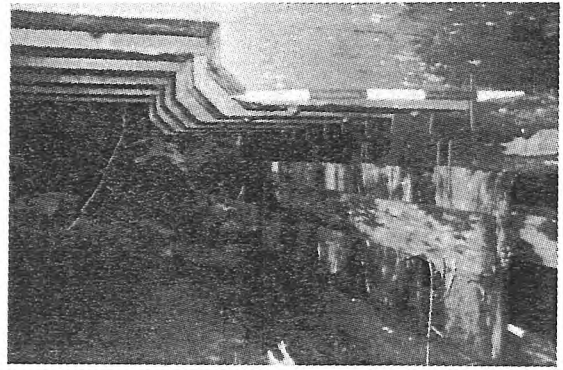
① 橋脚・桁受・主桁

水がかりする部分はカビ等で黒く変色し、表面の1mm程度が黒く削ると内部はヒバ特有の木質が現れ芳香が感じられ、破損や腐朽は殆ど見られなかった。

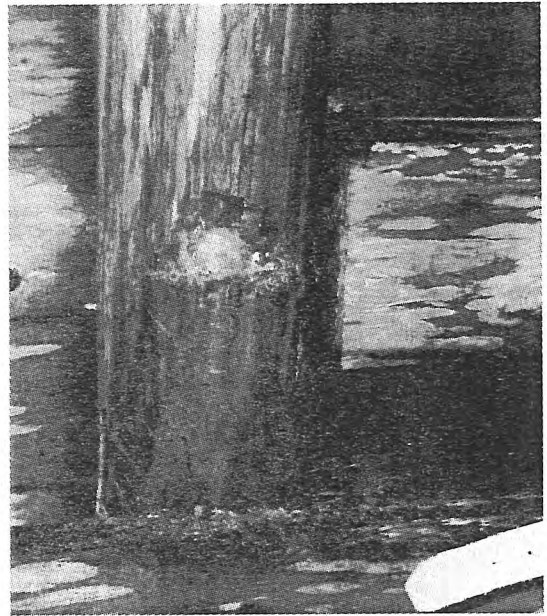
② 橋台、袖部分の丸太杭

もっとも条件の悪い袖部分の杭丸太杭の辺材部分はやや腐朽しているが心材部に腐朽は見られず特に問題はない。

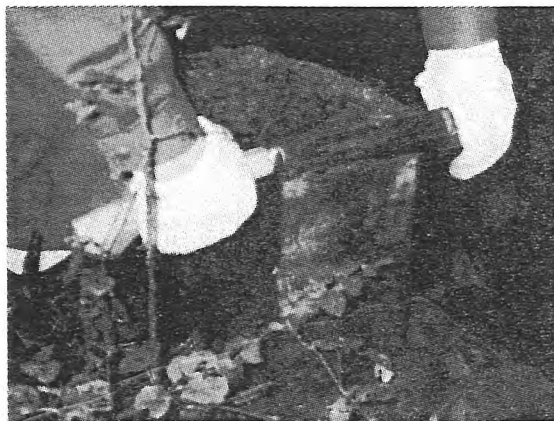
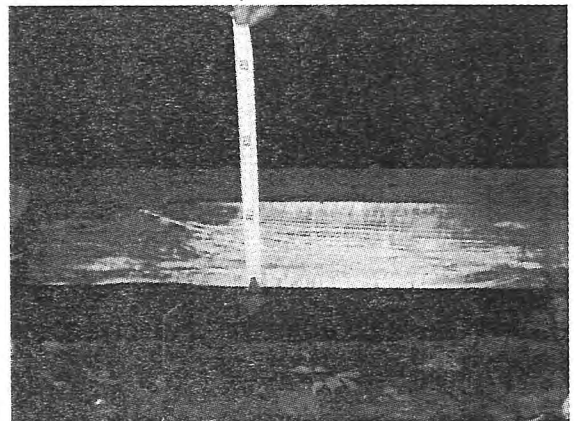
③ 地 覆

黒く変色し、コケが生えているが削るとヒバの木肌が現れる。

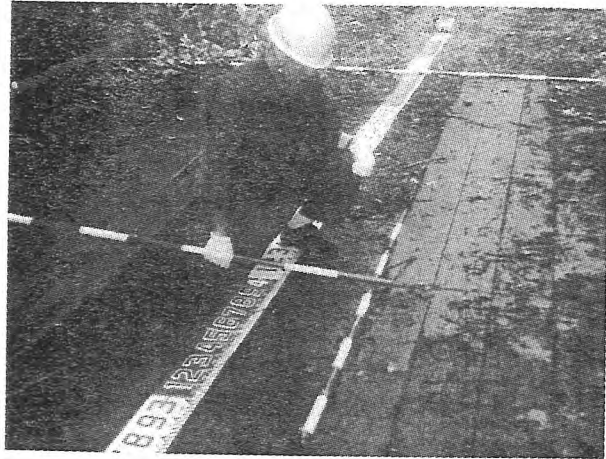
④ 敷板

黒く変色しているが破損や腐朽は見受けられなかった。

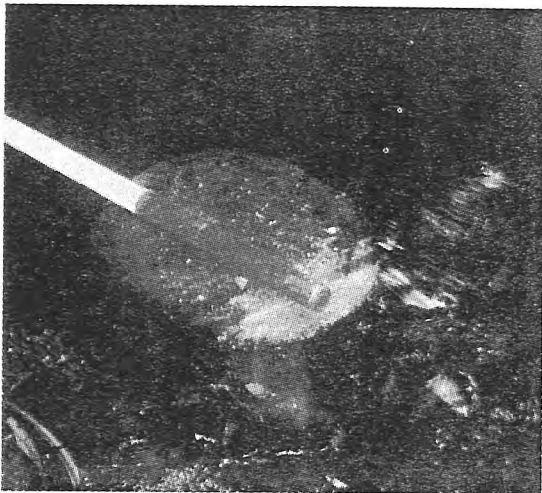
橋脚

昭和31年架設した部材を切断してみると下の写真に見られるように橋脚部分は心材部に腐朽は見られなかった。又主桁も角が欠けているが心材部に腐朽は見られず製材することにより再使用ができると思われる状態であった。
