海岸防災林造成における一考察

青森分局治山課 審査係長 北村 清司
○下北森林管理署 治山課長 山田 明人
治山第一係長 山田 寿尚

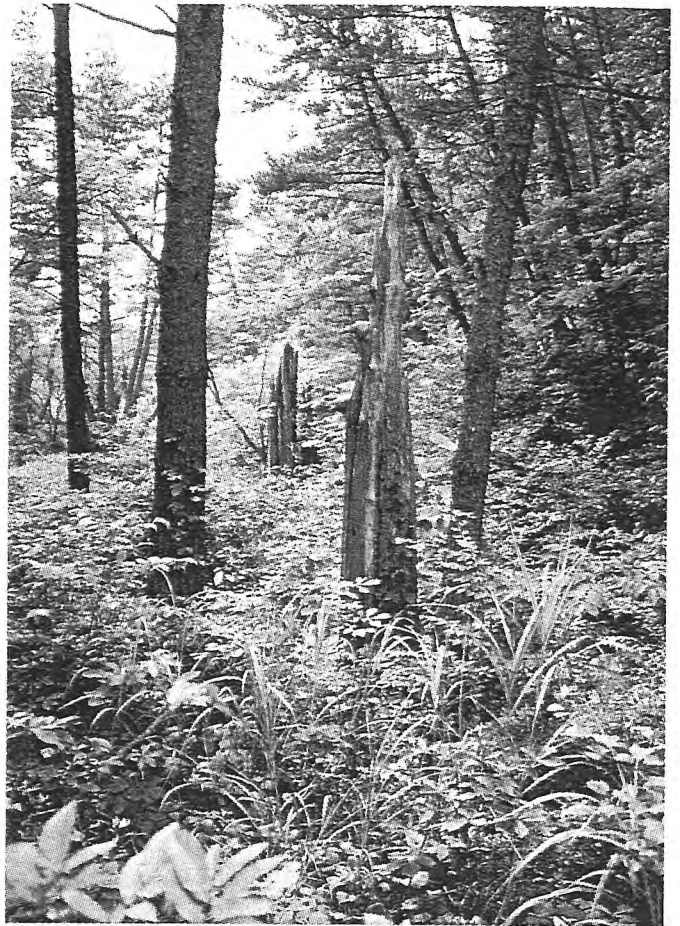
(写-1)

猿ヶ森ヒバ埋没林は、猿ヶ森海岸地区内に約800年から1,000年前にヒバが直立したまま砂に埋もれたものであり、学術的にも大変貴重な資料として知られており、この埋没木の保護を図っている箇所でもある。(写-1)

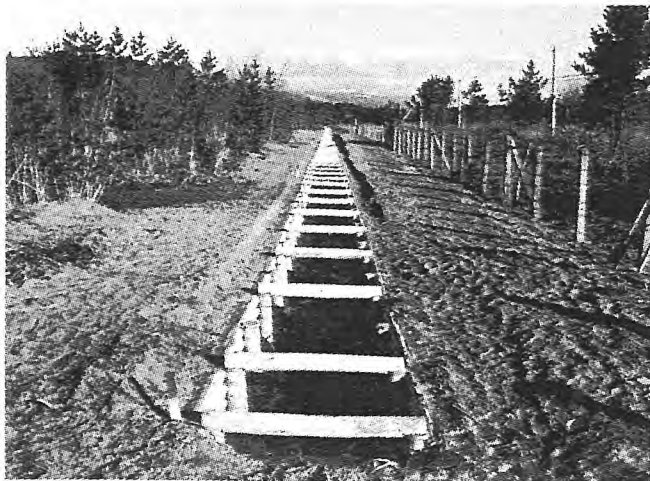
(写-2)

当保安林内に一部、地表から0.5mから1.0mのところに、酸化凝固し岩盤状になっている砂鉱層があり、この砂鉱層が不透水層となって湿地帯を形成し、根の伸長を疎止するため、不良林分や裸地化となっている。

そこで、平成2年度について、まず、排水を行う必要があると判断したため、約570mの水路工を施工した。

この、水路工は幅1.0m・深さ1.0mであり木柵工により行ったもので防衛庁下北試験場沿いに施工し、タテ沼から流れる沢に結んだ。(写-2)

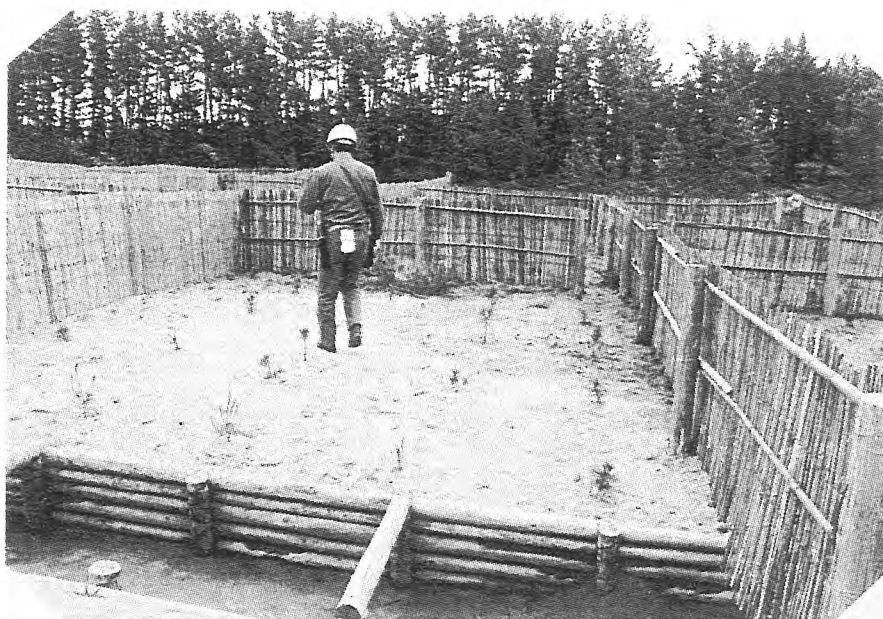
(写-4)

また、現地の状況を見ると強風によると思われる堆砂の厚さが20cmから30cm程もみられることから、この箇所の防災林生育疎害の大きな原因の一つと考えられる。

は、補植として施行面積0.15ha・クロマツポット苗木1,050本・防風工として竹箒を320m施工した。(写-4)

防風工については、海岸地帯ということで補植した、クロマツ苗木を海岸からの強風とこの地区特有の東風及び飛砂から守るために施工した。

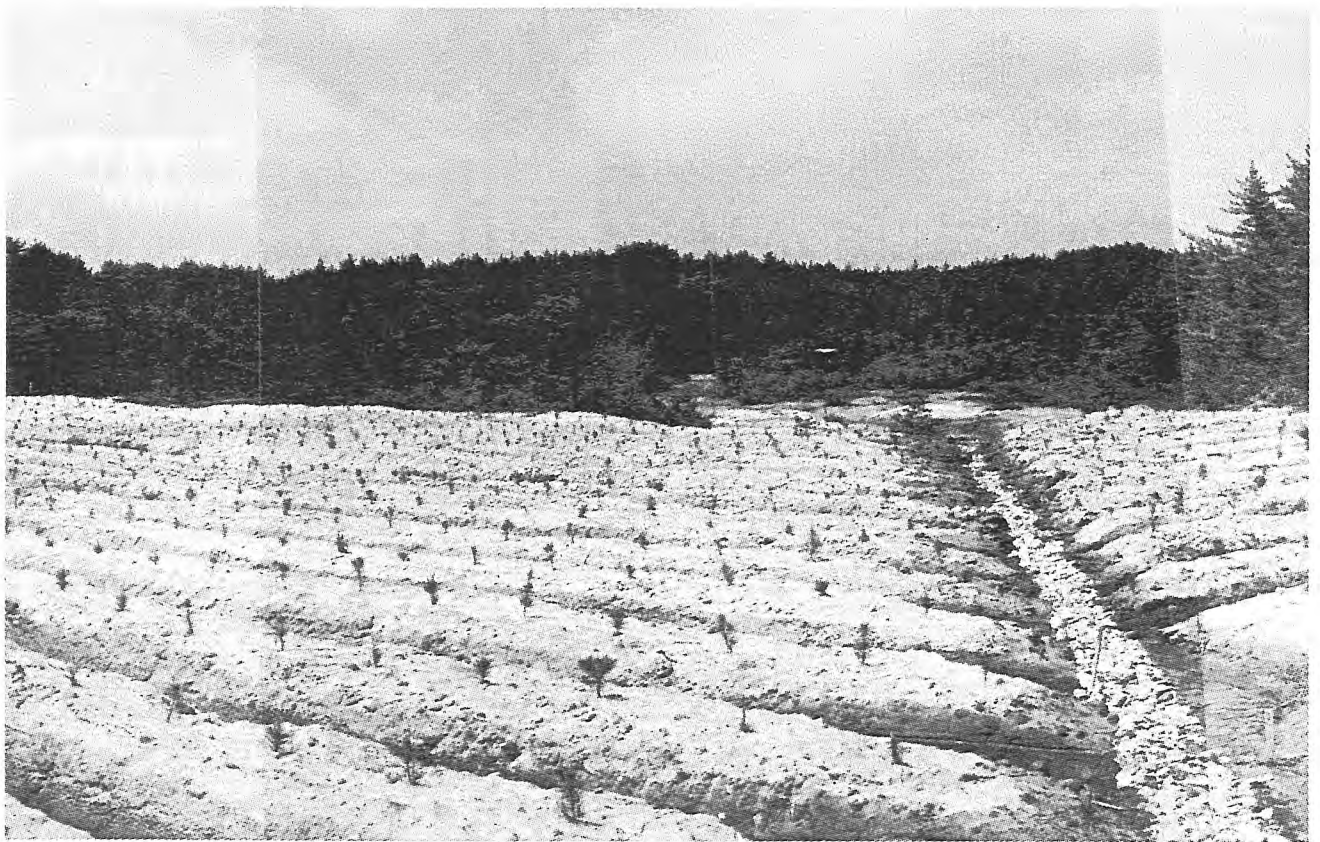
(写-6)

現地の土壌の状況は前にも述べていますが、砂地で砂鉱層のため大変生育には厳しい土壌です。このため、ポット苗で活着率を高めるのと施肥を行った。（写-6）

平成6年度については、補植としてクロマツポット苗木1, 000本・施肥2, 800本を施工した。

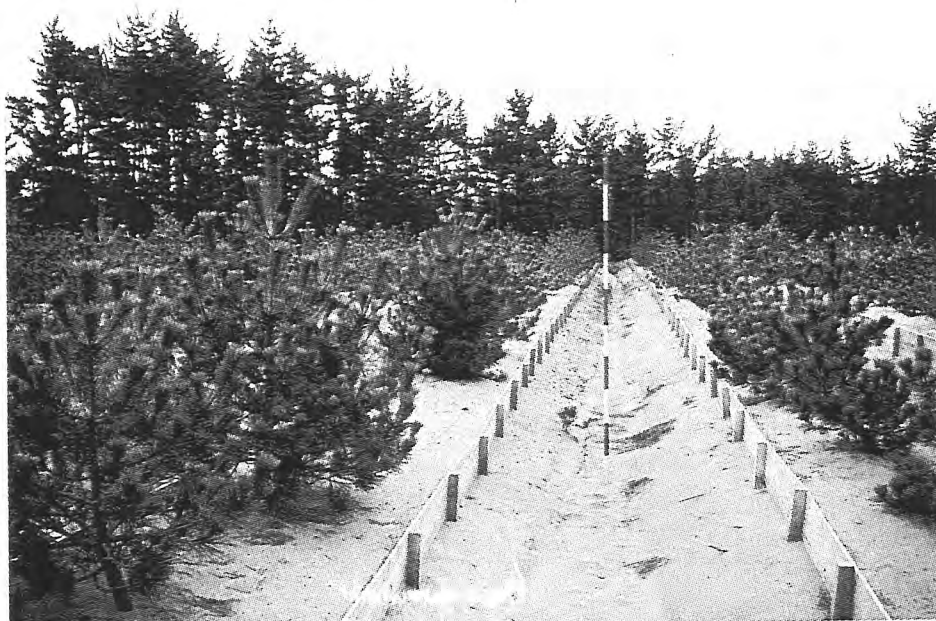
(写-8)

平成10年度については、これまで平成4年度から補植したクロマツが、強風や東風の影響により、一部根が露出したために赤く枯れたクロマツが見受けられるようになった。

また、枯れたものだけでなく強風で倒れかけているクロマツが多くなってきており、この対応について検討した結果、強風で飛ばされないようにするためクロマツ根元の土砂を抑えるために、木柵工で抑えることにした。

木柵工については、1,800mを施工した。

この結果、
海岸からの強
風により根元
が露出したク
ロマツに土砂
を堆積させる
ことにより赤
く枯れたクロ
マツも元のよ
うな元気なク
ロマツになっ
た。(写-8)

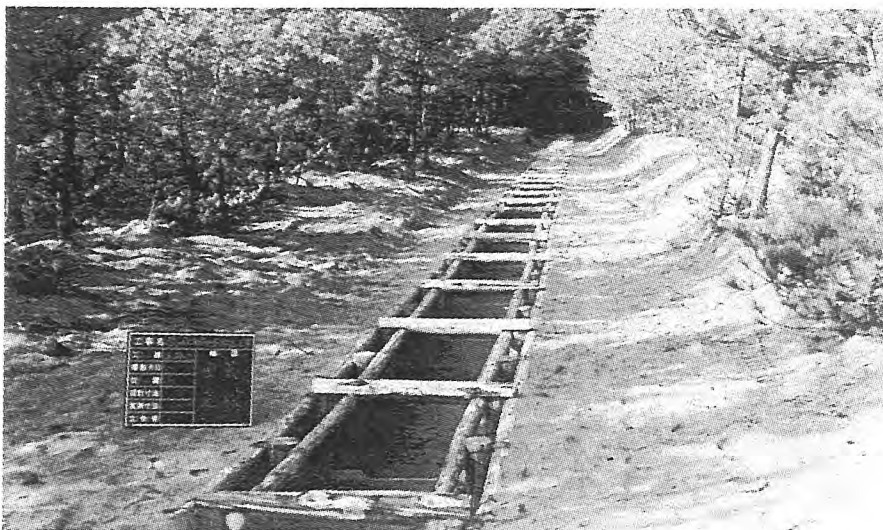
(写-9)

施工してから10年経過しておりこれまでこの造林地の排水施設の中心としての役割を果たしてきた水路であり、これからも排水施設の中心として機能してもら

平成11年度につきましては、平成2年度に施工した木柵水路工の補修を行った。

う必要性から機能維持のための補修を行った。(写-9)
