# 自然にやさしい工法への取り組みについて

水沢営林署 治山課 巖美治山事業所 主任 菅野 聡

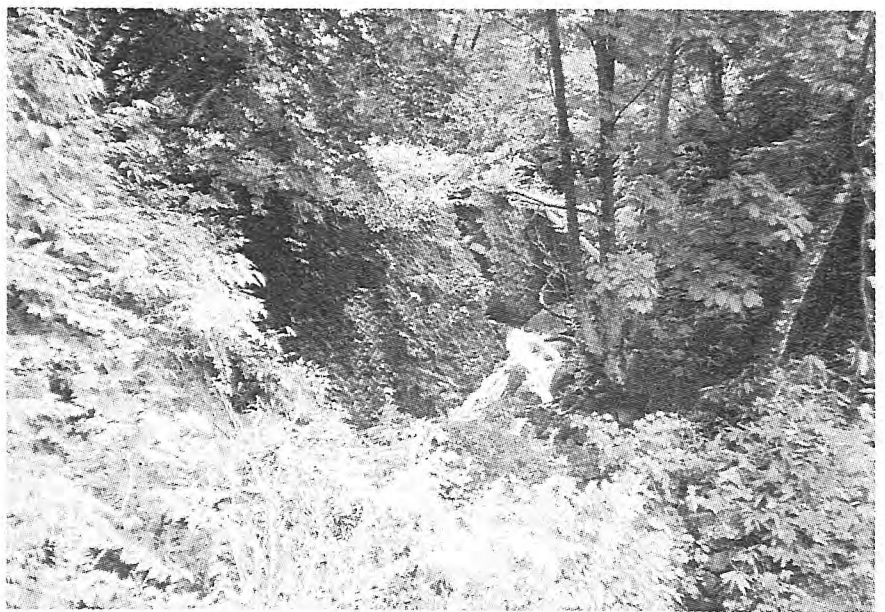
(写真・1)

産女川地区内を流れる産女川流域には、昭和24年からの民有林直轄治山事業で施工した練石積みえん堤が、合わせて6基設置されている。これら6基のえん堤は、練石積みであることから、また、現在までの長い期間によるコケの付着などにより、周辺の環境にとけ込んでおり、自然の中にある人工構造物としては、全く違和感の感じさせない状態となっている。(写真・1)

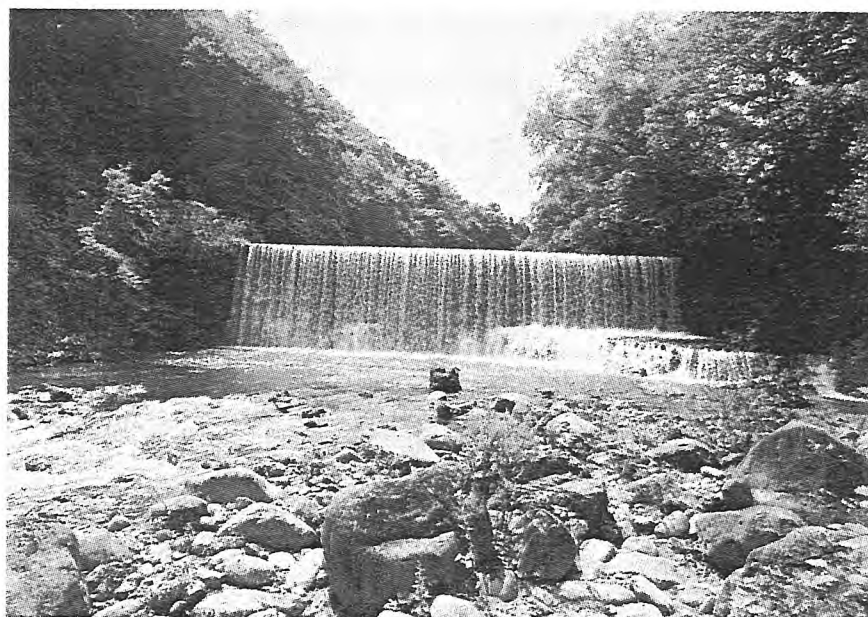
(写真・2)

今回、工事の対象となったものは、昭和25～26年に施工された産女川本流の練石積みえん堤と、(写真・2)昭和26年に施工された産女川支流、ウタアナ沢の練石積みえん堤の2箇所である。

産女川本流のえん堤は、長年の水の落下により、当初設置されていた練石積の水叩工が、左岸側の約1/3を残して、右岸側のほぼ全体が壊されており、その影響で、水面より約5.0m程の洗堀を受けていた。また、えん堤底部も、洗堀されたことによって一部が崩れ落ち袖だけで堤体を保っているような状態であった。

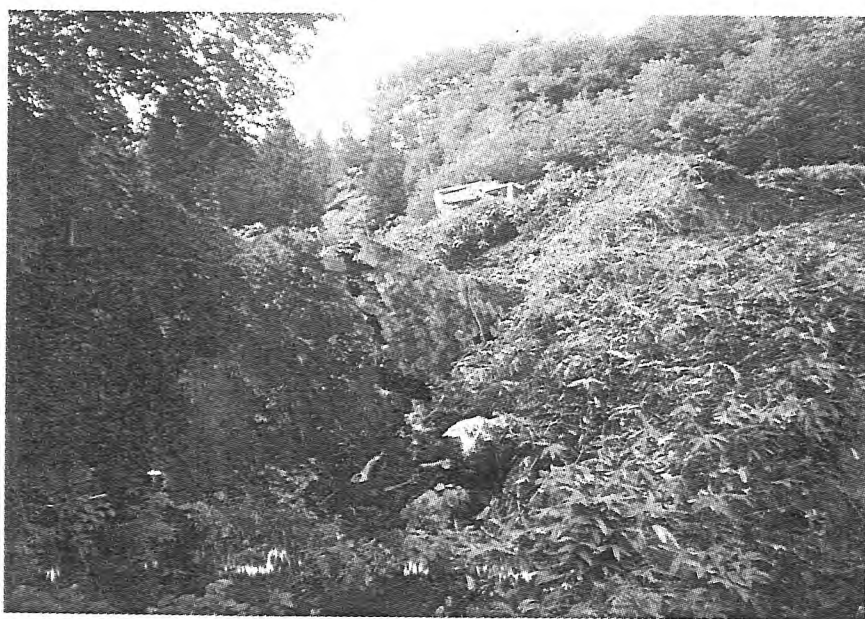
(写真・3)

つつこみ部分が露出していた。その後、袖部の地山への支持力の低下により、また練石積であったという点から、コンクリートよりも剥離しやすいということも起因して、右岸側袖部が大きく切断されていた。(写真・3)

このウタアナ沢えん堤は、岩手県施工のふるさと林道産女川線のすぐそばにあり、地山への支持力不足で決壊した場合、多量の堆砂土砂がふるさと林道へ流出する恐れがあり、また、産女川下流への被害も甚大なものになると懸念されることから、早急に、復旧することが望まれてきた。

ウタアナ沢えん堤の補修は、破壊した部分を取りこわし、以前と同じ状態に修正するという方法が採用された。しかし、単純にその部分だけを修正するだけでは、接続部分が弱点となり、再度破壊するおそれがあるため、えん堤裏側に補強用としてコンクリートで裏込めをして、えん堤全体として安定するよう試みた。(図・2)

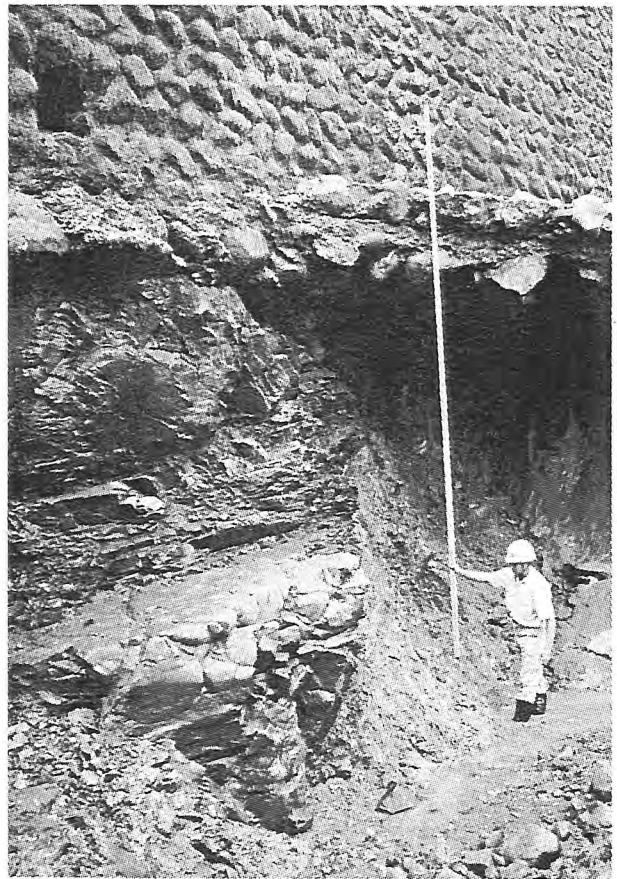
(写真・4)

川の水の締め切りをした結果、現況のえん堤底部より約5.0m程の洗堀を受けていることがわかった。また、洗堀の影響により、えん堤底部もえぐられており、えん堤そのものが、宙に浮いているようにも見える状態だった。(写真・4)

そこで、この空洞部分には、コンクリートを充填し、えん堤本体と地山との密着性をはかった。また、副堤、側壁の施工について、周辺環境との調和、また、本堤との相性を考慮して、化粧型枠を採用した。
