3 1 ドラム缶を利用した林道路肩決壊の復旧事例

仙台営林署 ○ 今 清三
石郷正雄

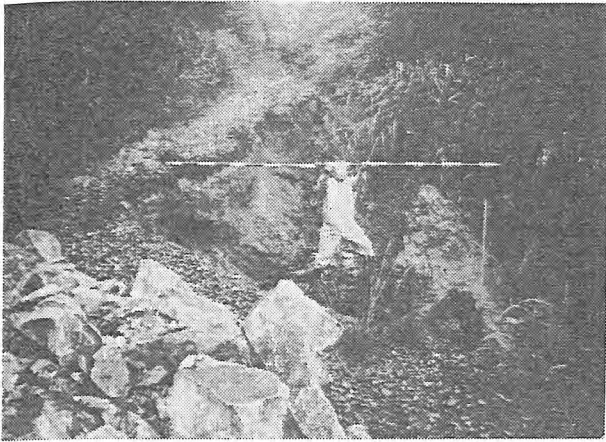
(写真2)

(1) 災害の状況 (写真2～3)

平成4年6月の初めに現地調査したところ融雪による路面流水により浸触決壊しているのを発見した。
