奥入瀬地すべり工事における環境配慮について

三八上北森林管理署 治山課長 御法川 信 樹

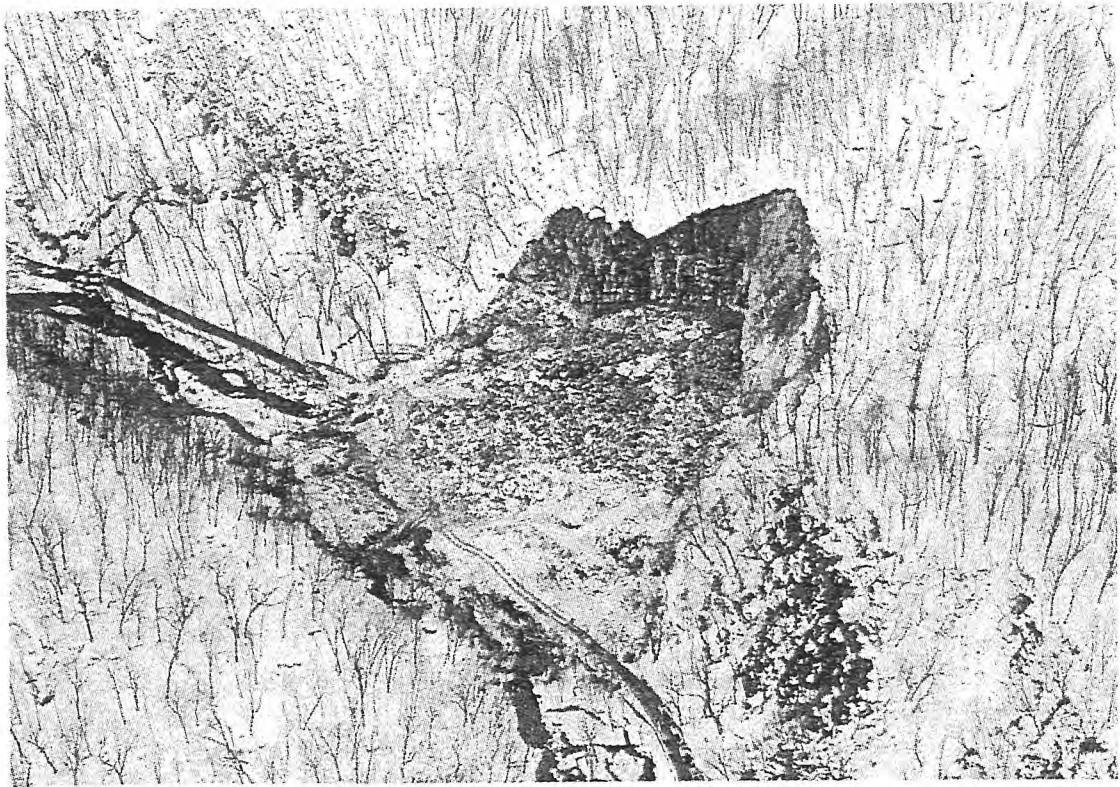
平成11年3月10日未明、青森県有数の観光ルートである奥入瀬溪流に沿って走る国道102号線と溪流が幅約150m、斜面長約160m、崩壊深度約20～30mの規模で発生した地すべりにより、約20万立方の土石で閉塞された。

写真-1 国道102号・奥入瀬溪流と地すべり地

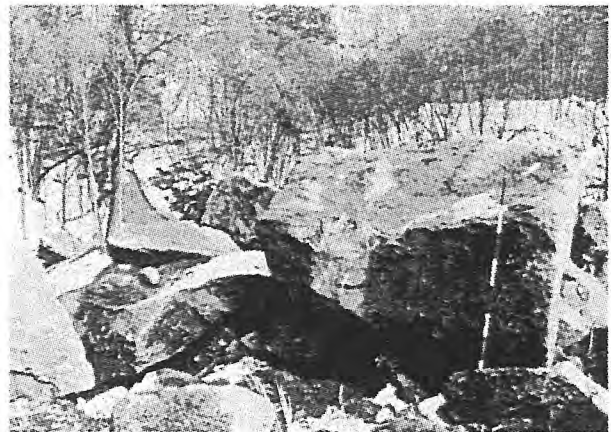
写真-2 崩落岩塊近況

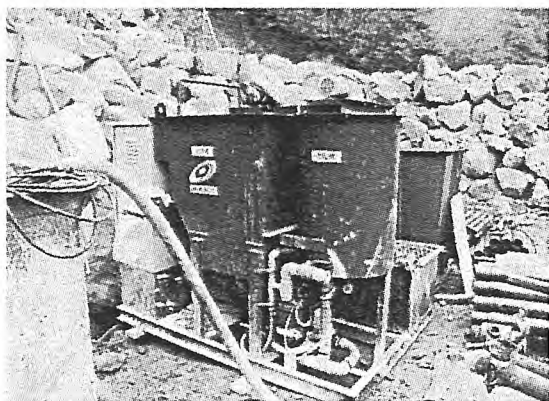
写真-3 小型濁水処理装置

次に、アンカーを挿入するためのボーリングによって発生する濁水が奥入瀬溪流へ流入することを防止するため、濁水を凝集剤によって凝固処理する装置の導入を検討した。しかし、一般に使用されている処理装置は大型であることから作業スペースの確保が難しく小型装置を検討したが使用実績が少なく処理能力に不安があった。このため、現場で採取された調査ボーリングのコアを用い濁水処理試験を小型装置で行い、ss5, 000 PPMを100 PPM程度に処理できることが確認されたことから同装置(写真-3)を採用した。

今後の課題としては、処理装置が小型である制約からボーリング削孔が順調に進むと処理が追いつかず、削孔作業が処理時間に制約され非効率となった。この対策として、濁水貯留タンクを増設することで対処したが、今後工事期間に余裕のない場合にはボーリング削孔能力とバランスのとれた処理装置との組合せを検討する必要がある。

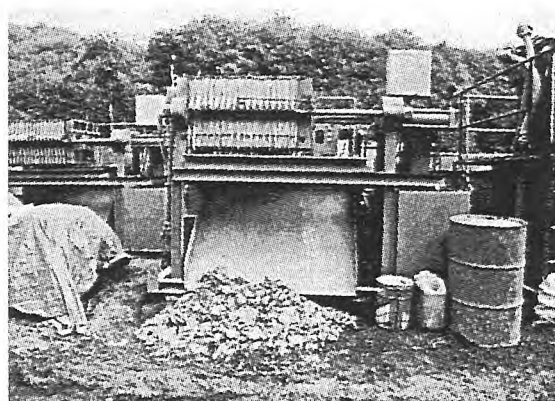
写真-4 フィルタープレスによる処理状況

また、処理された汚泥の産業廃棄物処理量を軽減するため、フィルタープレス(写真-4)によって水分を取り除く処理方式とした。

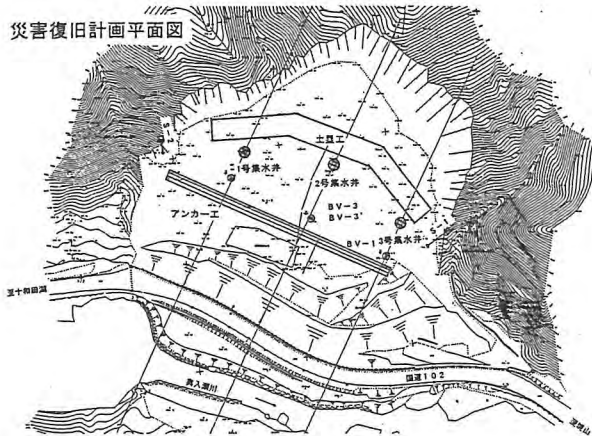
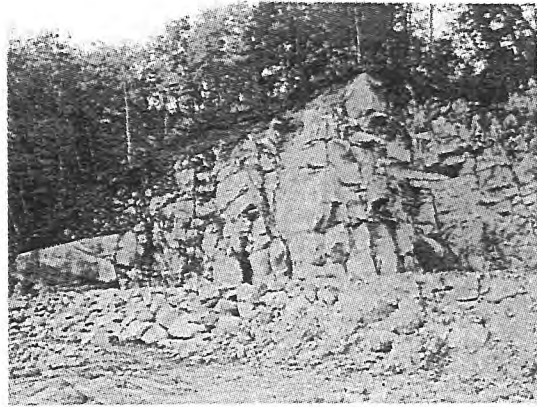
図-2 土塁工配置図

写真-5 土塁工

計画箇所は地すべり崩落した岩崖の下部にあり小規模な崩落が予想されることから、安全対策として現地崩落岩塊を集積して土工を設置し、崩落防止を図ることと併せて作業条件の向上を図った。(図-2・写-5)

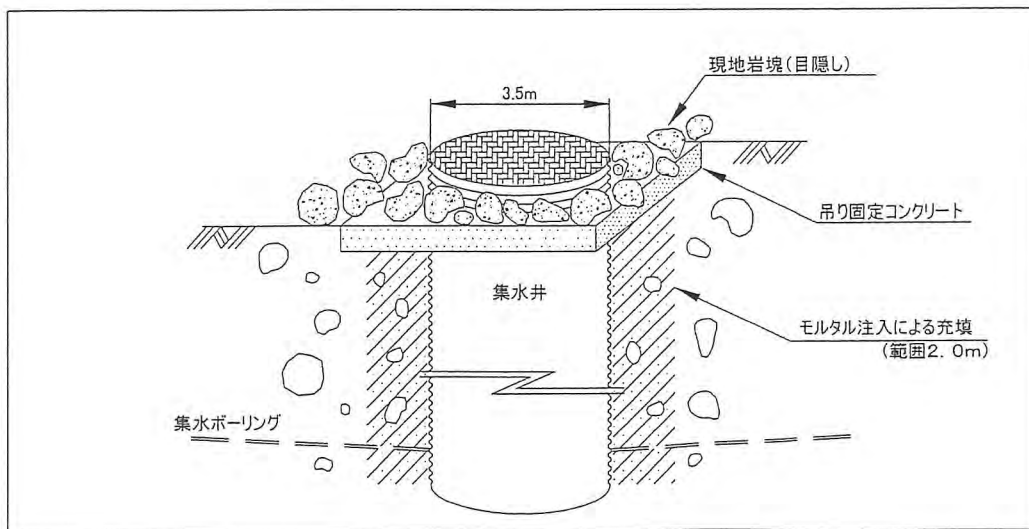
図-3 集水井の景観及び安全作業対策模式図

今後の課題としてエアパックによる空隙充填は、当初想定した空隙率40%を超えたことが影響し、一部で二液性の瞬間固形化特性が活かされずモルタルが拡散し大幅に超過した。このことから、今後さらに強度が高く固形化特性の高い充填材の検討が必要であると痛感した。

また、施工箇所は、崩落岩塊が積み重なった状態で堆積した層を掘り下げることから、その安全作業対策として地盤改良工法を検討し、薬液が奥入瀬川に流入することを防止するためと経済性を考慮してエアークック注入工法による空隙充填によって対策した。(図-3)

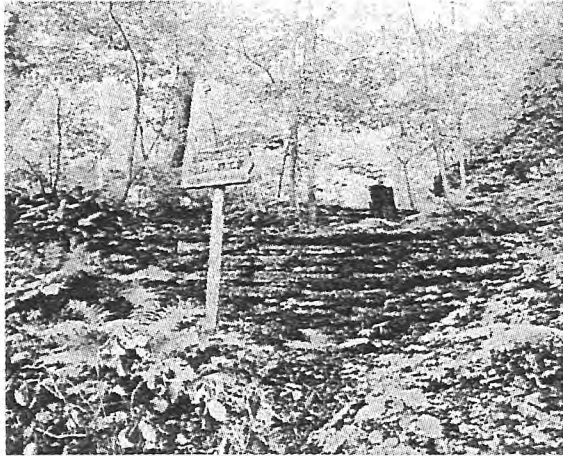
写真-6 施工地の工事標識

当時の記録によると、緑化については在来種を少量入れた緑化マット伏工によって施工されたもので、施工後2年は導入種の発芽も少なく部分的に埋土根茎からの発芽が見られた程度で緑化復旧に不安を感じたが、3年目以降、マットによって表面土壌が完全に押さえられていることと、マットが飛来種子の発芽基盤の役割を果たしその後順調に生育し現在は工事跡地とは思えない、周辺林況と全く違和感のない復旧となっていた。

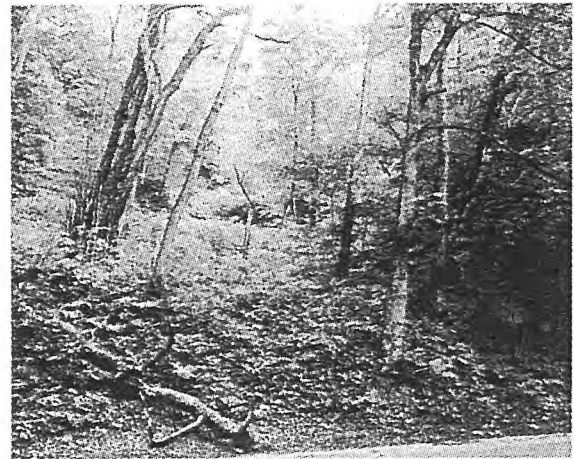
写真-7 国道102号沿いの施工地全景

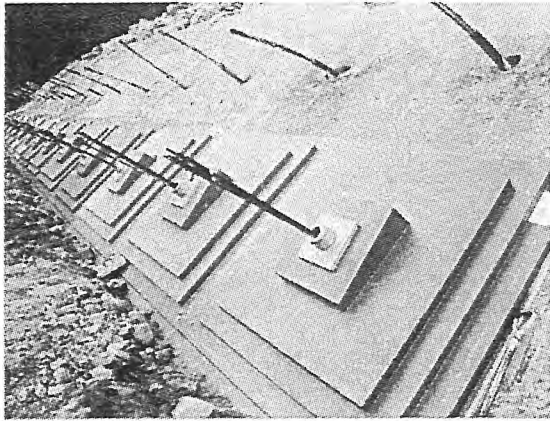
写真-8 アンカー受圧版設置状況

グランドアンカー工は、比較的急斜面は斜面安定のため崩落岩塊を主に、平坦部は土石によって設置後完全に埋め戻され自然地形に整地されたことから、目視上工事跡地の様子はうかがえないものとなった。(写真-8～写真-11)

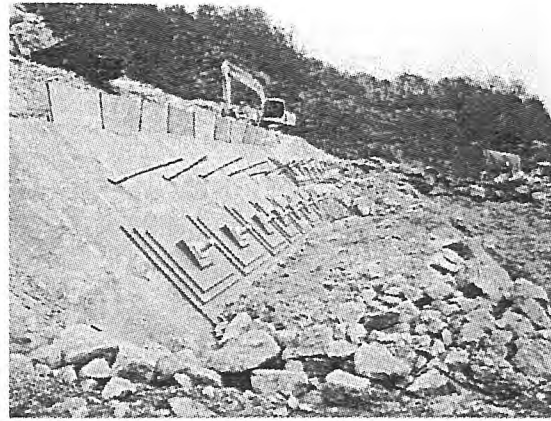
写真-9 アンカー完成後の埋め戻し状況

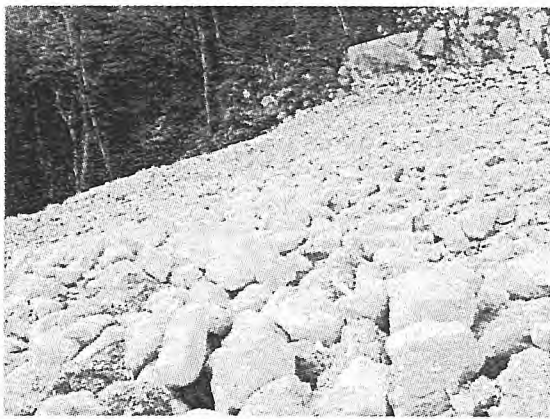
写真-10 急傾斜地の岩塊埋め戻し状況

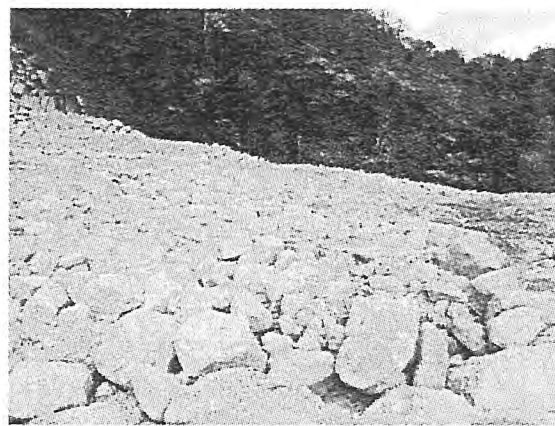
写真-11 緩傾斜地の埋め戻し状況

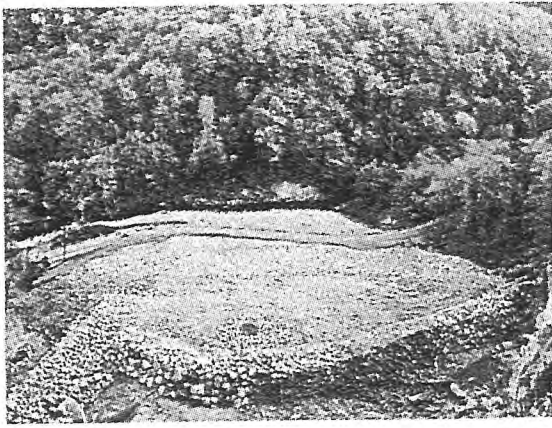
写真-12 集水井完成全景

設置された集水井の周囲には現地の岩塊を配置し、ライナー部・固定コンクリート部分は目隠しされ側面からの違和感を少なくしたことから一応の成果を得た。(写真-12・写真-13)

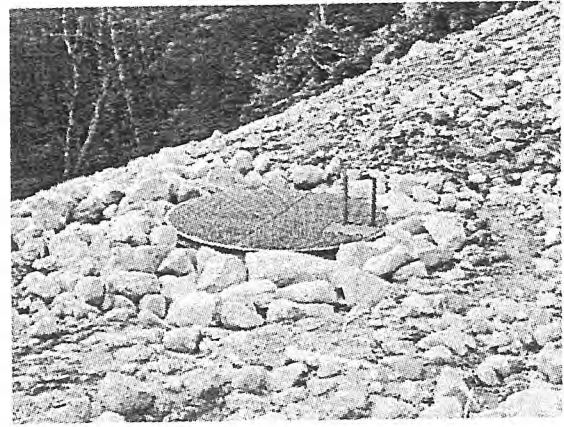
写真-13 同左近景

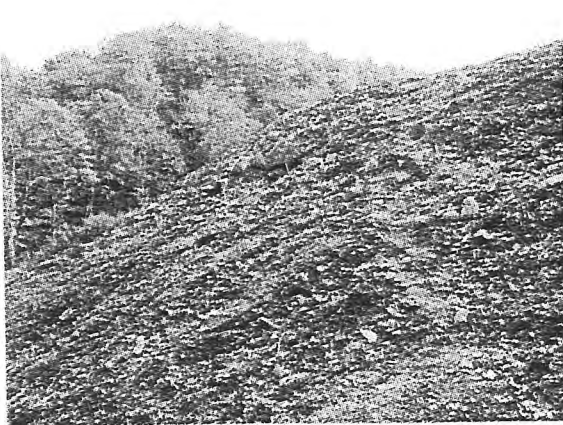
完成翌年の13年7月には心配された工事進入路の急斜地に早くも進入植生の発芽が見られ、同年10月にはかなりの生育が確認された。(写真-14)その後順調に生育を続け15年9月の調査においては進入したハンノキは1mを超える生育を遂げた。特にカツラの稚樹が多数進入している状況から植物群落の中心を成す木本種の導入のめどたったことから、あらためて自然の回復力のたくましさを実感すると共に、緑化手法に対する判断にはほぼ誤りがなかったものと考えられる。(写真-15・写真-16)

写真-14 H13年10月の植生進入状況

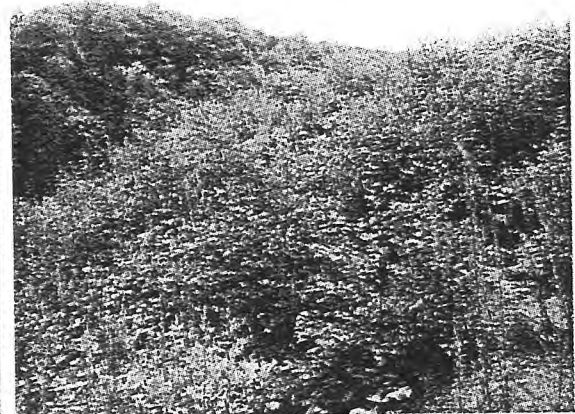
写真-15 H15年9月の状況

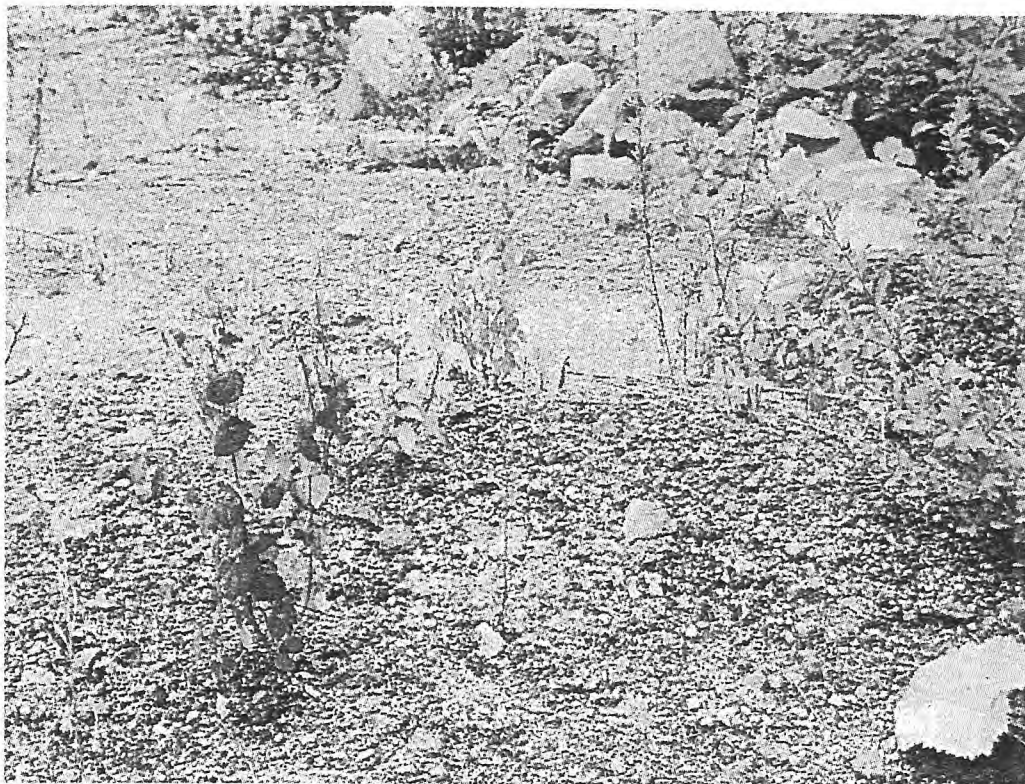
写真－１６ H15年9月カツラの稚樹の進入状況
