ヒノキ人工造林地の成績調査

青森森林管理署 内真部森林事務所 ○ 森林官 庄司 希一
宮田森林事務所 森林官 三浦 治

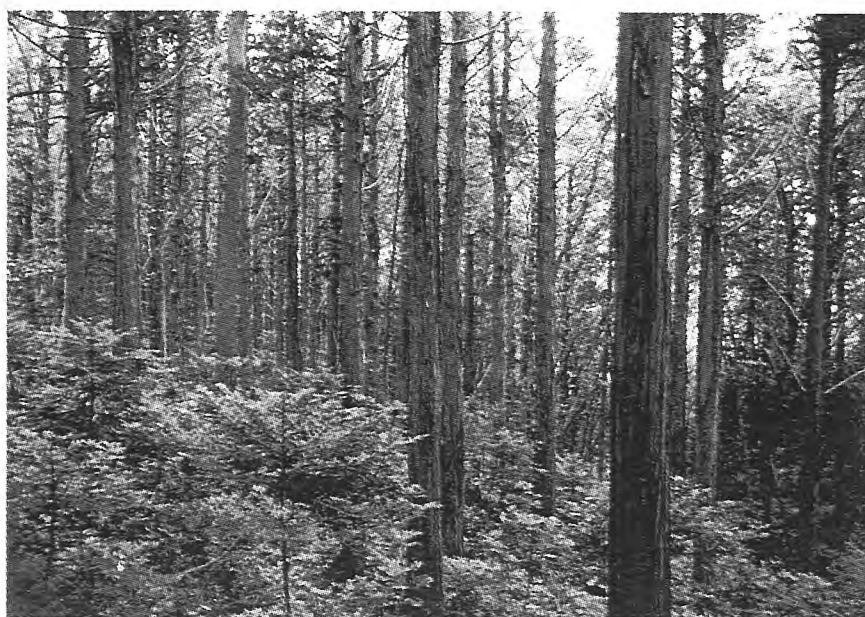
写-1 ヒノキ林分の状況

ヒノキ造林は、多雪、寒冷地域においては漏脂病の被害が多く、東北地方では成績があまり良くないと言われている。当間伐箇所は96年生で全体の蓄積は263 m^3/ha となっており、これとヒノキ収穫予想表から推定した蓄積295 m^3/ha と比較すると1割程度ダウンしている。しかしながら成長の良い箇所では2倍以上の蓄積となっている。したがって、当箇所の成績としては比較的良いものと考えられる。(表-2)

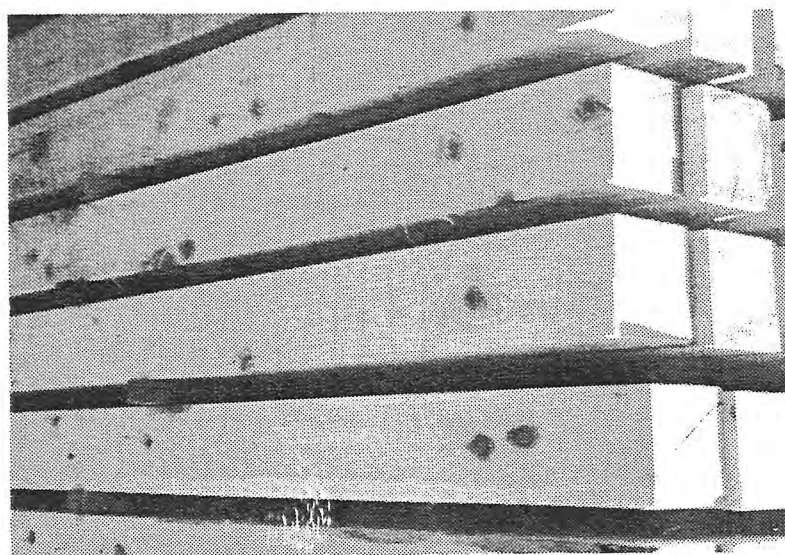
写-2 ヒノキ製材品(無害・微害)

微害のものは、暗褐色状の変色が深くまで達していないことから、板材を製材した後角材を製材しているものもあった。

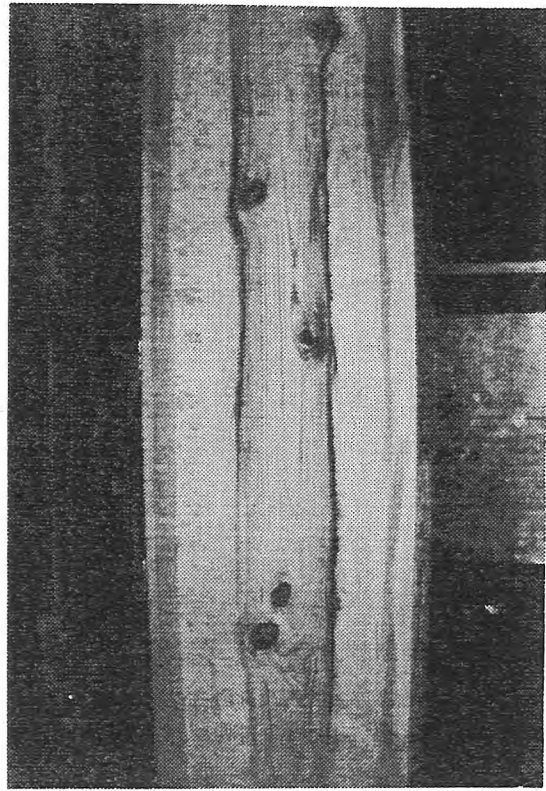
写-4 中害の製材面

漏脂病の被害を受けた素材からの製材品は、全ての材に暗褐色状の変色が見られたが、被害の程度によって変色の状態も異なっていた。(表-4)

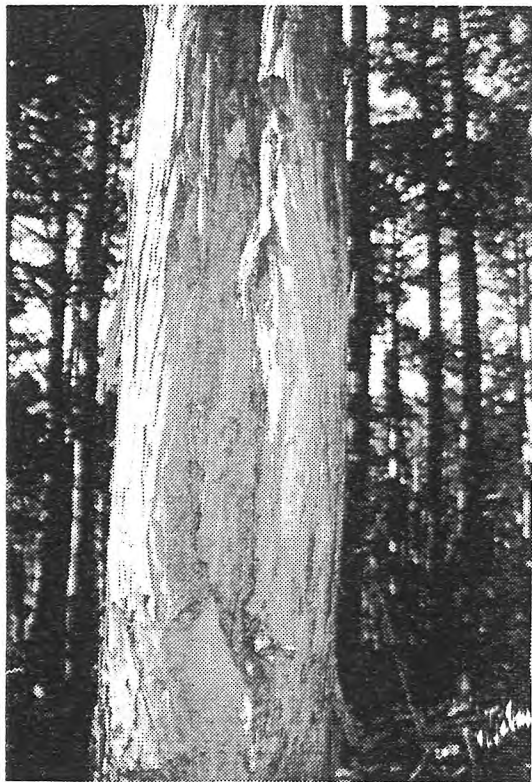
写-5 激害の立木

- 注] 無害：漏脂病の被害が見受けられなかったもの
 微害：樹脂流出が樹幹の表面に1～2箇所に見られるもの
 中害：微害及び激害以外のもの
 激害：樹幹が溝腐状になったもの

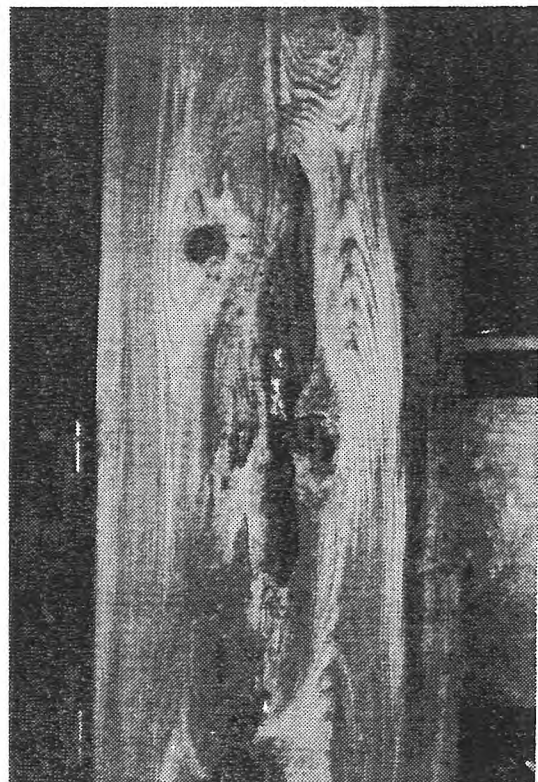
写-6 激害の製材面

また、形成層が壊死して溝腐状になった激害に相当する素材からの製材品については深くまで変色が及んでいた。

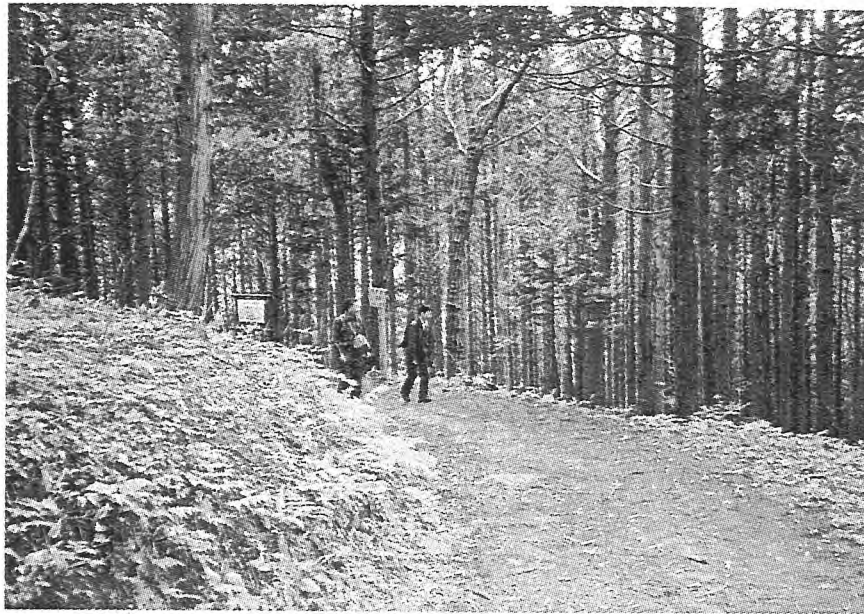
写-8 集材後の遊歩道

その結果、雪上ということもあり、遊歩道や天然更新したヒバ稚幼樹にも損傷がなく良好な状態で実行することが出来た。この方法は、今後、眺望山自然休養林内の遊歩道沿いの人工林間伐等の実行に有効な方法であることがわかった。

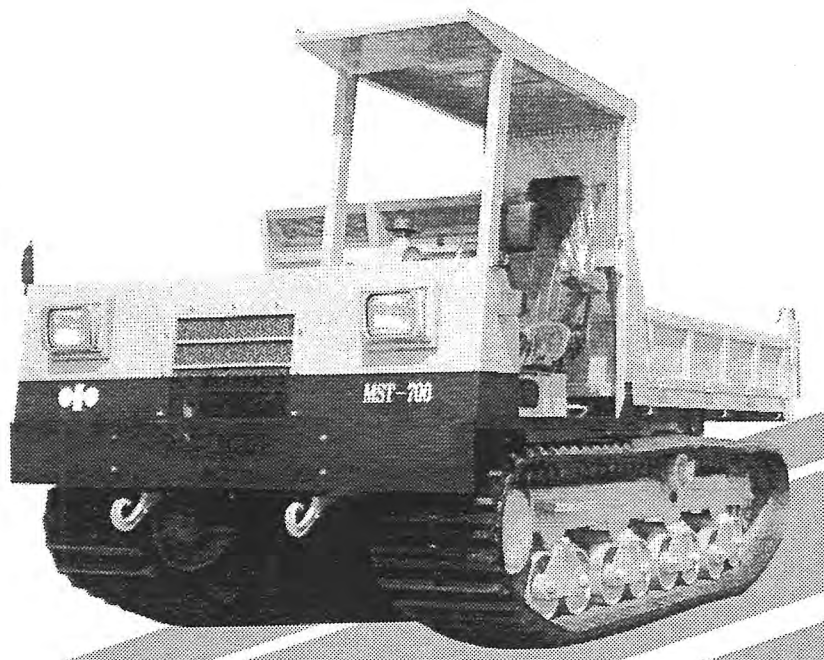
写-9 林内運搬車

間伐実行は奥内森林組合が平成11年2月～3月の積雪時に実行した。集材は林内から遊歩道まではトラクタ単幹で行い、遊歩道から林道までは林内運搬車で行った。
