地すべり工事（集水井）におけるライナープレートの補強について

古川宮林署 ○森林官 三浦幸久
治山係長 近藤 忍

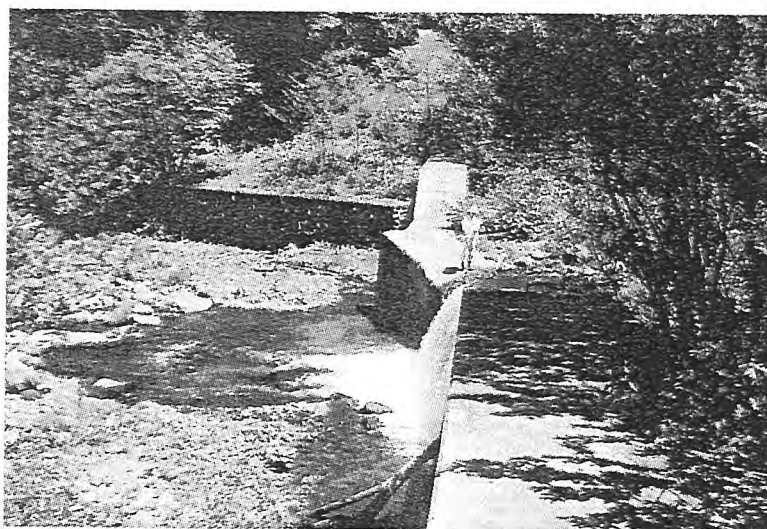
（写真-1）

この災害によって、荒川本流の治山ダムが大きく放水路中央部から破断され、右岸側が地すべりにより3m移動した。（写真-1）（写真-1）

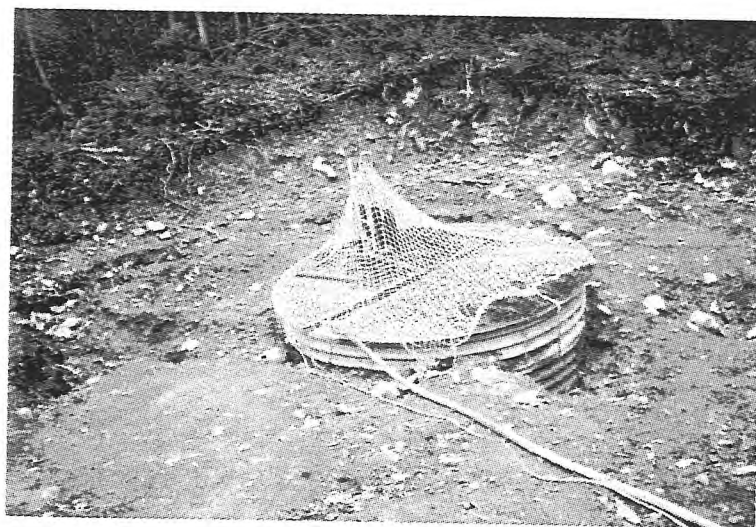
（写真-2）

しかしながら、掘削時における湧水、地質等の悪条件の影響を受け、集水井本体が不等沈下を起こした。

この不等沈下の影響を受けて、ライナープレート構築本体の一部の箇所で座屈が発生し、ライナープレート天端で傾きが生じたため、安全施工するための工法検討が求められた。

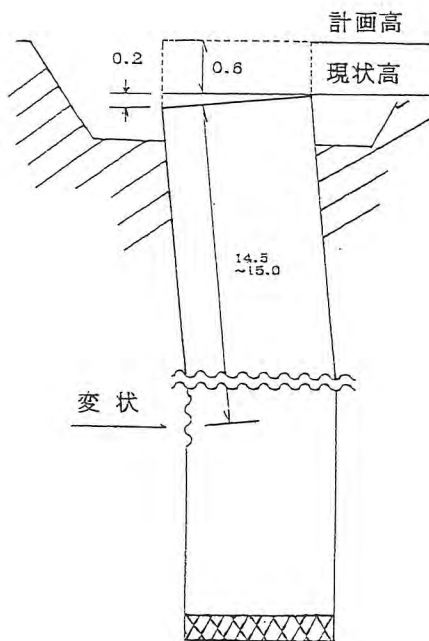
(図-1)

井壁の崩壊に伴い、集水井本体が不等沈下を起こした。この不等沈下の影響を受け、ライナープレート構築本体が一部の箇所で座屈が発生し、ライナープレート天端で傾きが生じた。

測定した結果、計画した集水井に対して全体的に60cm程度の沈下と、北西方向に約20cm程の傾きが生じたことと、深度14.5mから15.0mにかけてライナープレートに若干の座屈が見られた。(図-1)

NO.5変位状況図

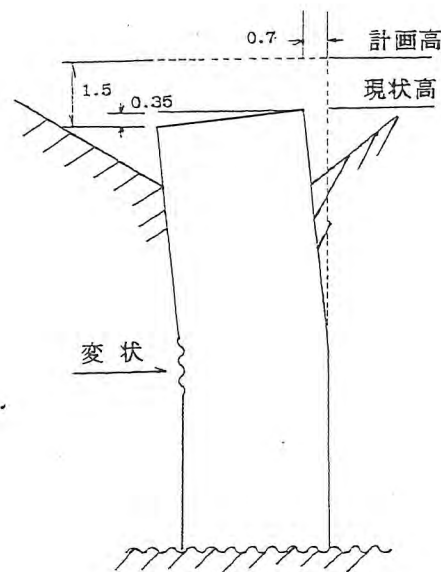
(図-2)

NO.7号集水井もNO.5号集水井同様の状況であったが、特に井壁の周辺地質の崩落量が多量で、多種の対策を講じたが崩落が止まらず、最終的には地山周辺まで波及し、ついには集水井周辺が陥没するに至った。

ライナープレートの変状は、井戸本体が1.5m程度全体に沈下し天端は北方向に約35cm程大きく傾きが生じた。

また、深度7.0m以深において沈下と偏土圧の影響を受けてライナープレートが座屈していた。(図-2)

NO.7変位状況図

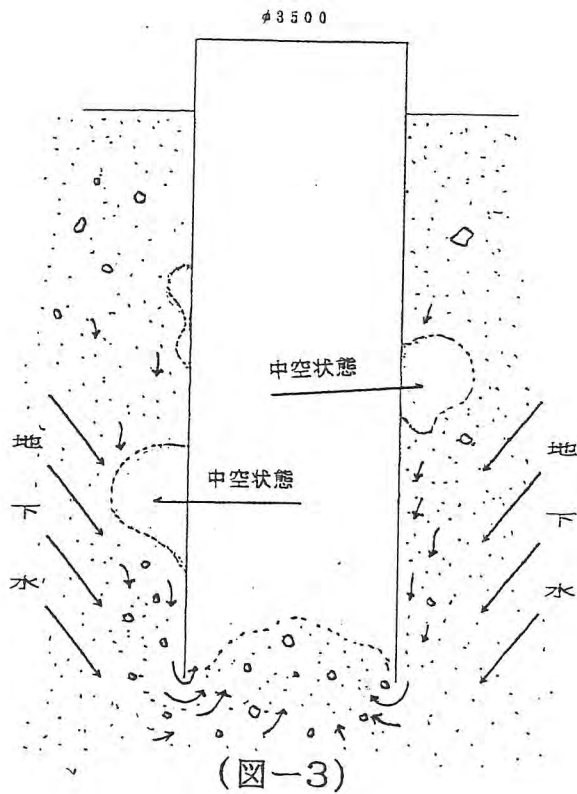
(図-3)

当施工地については、事前の調査の段階で自由地下水が多量にあること、集水井掘削時には井壁の崩落も予想されていたが、予想を上回る地下水の流出、あるいはライナープレート外周掘削面にあった岩塊や玉石を取り除いた際に部分的に中空状態が発生し、その部分に予想外の荷重がかかり沈下あるいは座屈したものと考えられる。(図-3)
