# 土砂崩壊災害に伴う地元 対策と復旧工事について

蟹田営林署 治山係長 高畑正雄

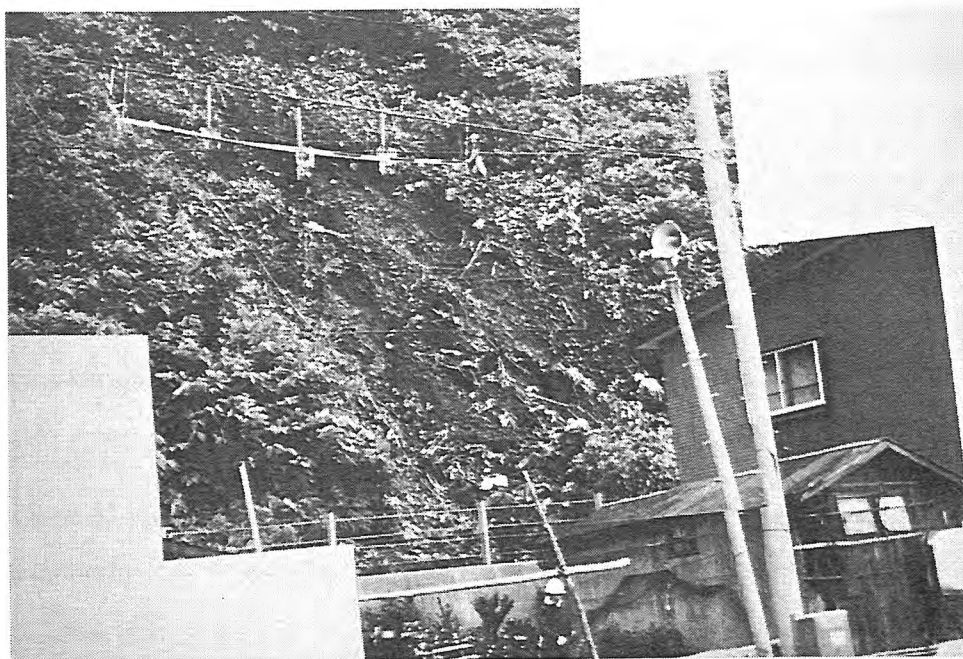
平成8年7月7日(日曜日)未明、梅雨時期の大雨によって樹脂法枠工施工斜面が約300㎡にわたって崩落する災害が発生した。

写真 - 2 災害状況写真

未明に崩壊発生、幸いにも既設落石防護柵工によって崩落土が阻止され民家への被害はなかった。

10時30分・・緊急の処理として、降雨による斜面の崩落を防止するためのビニールシートによる被覆が実施される。

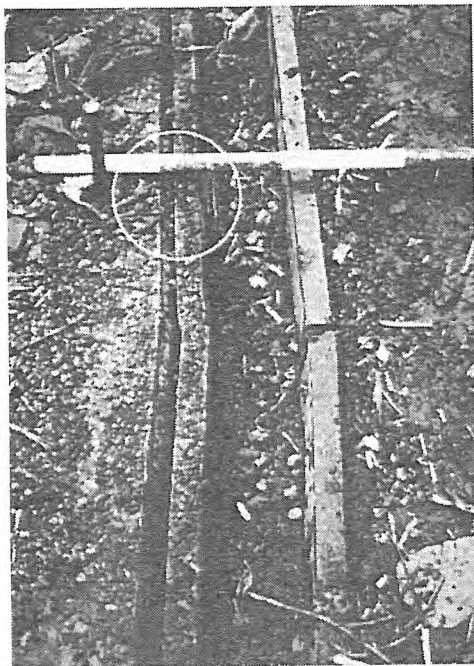
これは、崩壊箇所周辺の既設法枠工のつま先部分に設置されているコンクリートU字溝の変形及び樹脂法枠工の破損、膨らみという現象からも実証できると考えられる。

写真-3 水路工の変形近景

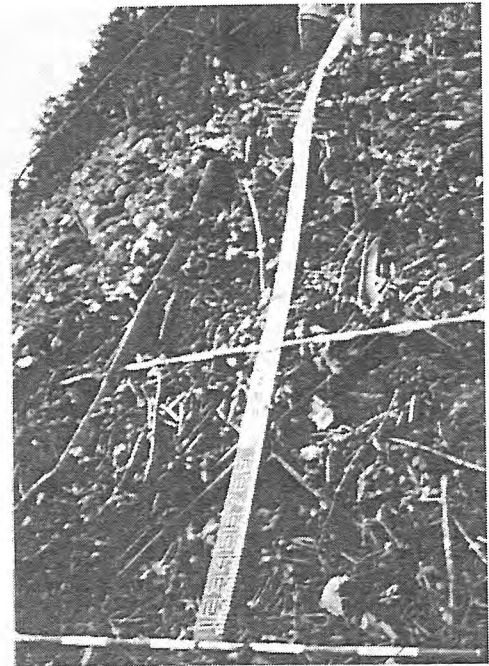
写真-4 プラ枠の変形破損状況

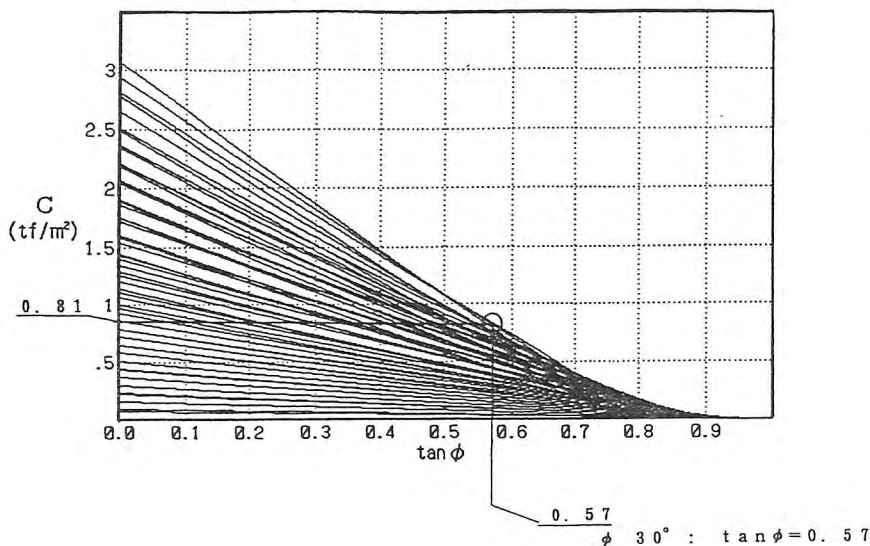
図-1  $C-\phi$  相関図

現状安全率を  $F_s = 0.95$  と仮定し、 $C-\phi$  相関図を描いた。

土質定数の一般  $\phi = 30^\circ$  を指定し、その  $\phi$  で最も大なる  $C$  を必要とする滑りを設計対象の滑りとし、

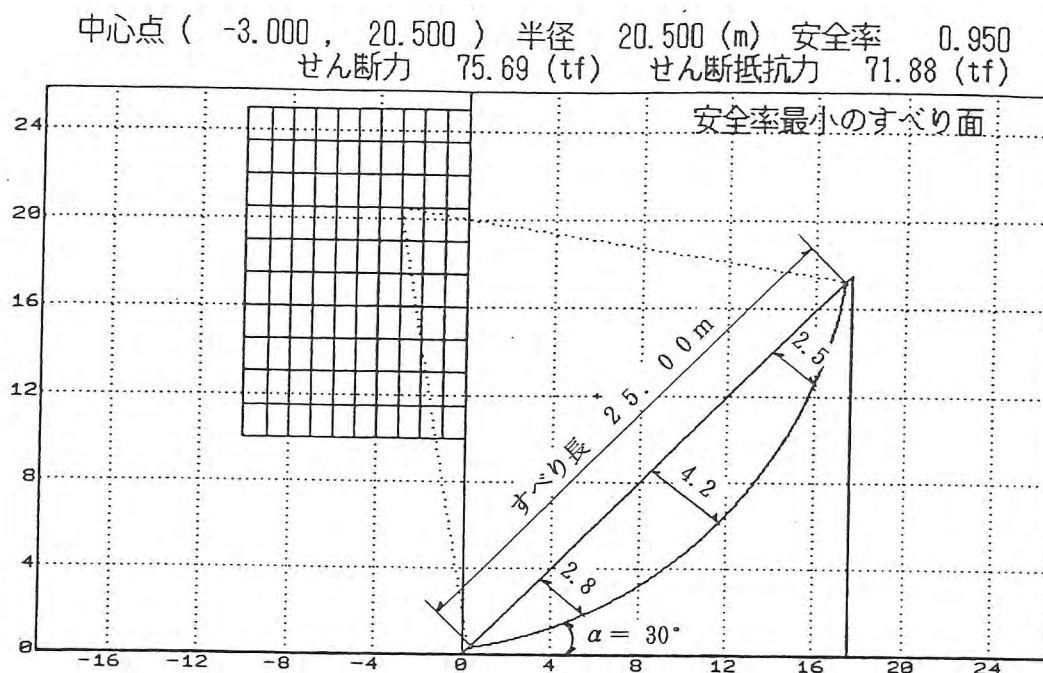
図 - 2 安全率最小の滑り面

以上の現地調査結果から次のような現状、斜面の安定解析を行った結果、水位等を考慮しない安定解析でも円弧すべり線が現れた。

以上のことから、目標安全率  $F = 1.20$  を達成し得る対策工を計画することになる。この解析結果から、今回の崩落は、一部、一時的なものであって、その規模は今後拡大する可能性があるものと判断される。

今回の崩落は、既設の樹脂法砕工のアンカー鉄筋の剪断力によって小規模なものにとどまったと考えられることから、既設の樹脂法砕工を取り除くことなく施工できる工法を検討した結果、現場吹付法砕工とグラウンドアンカー工法（以下アンカー工法という。）併用によって斜面安定を図ることとした。

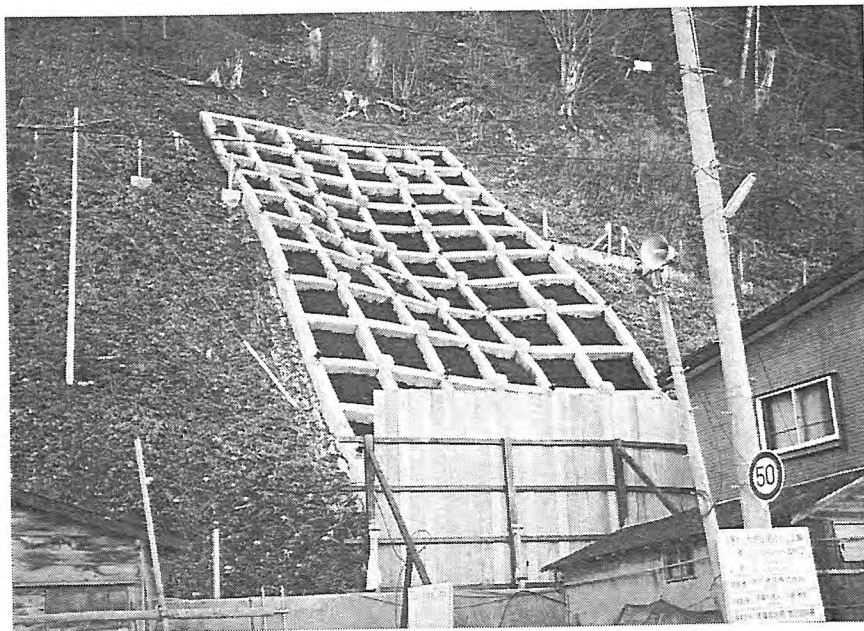
写真-5 完成写真 全景

工事は、崩落した箇所に限定し、法枠工327m、アンカー工28本を請負金25,000千円、工期180日で順調に施工され11月21日完成した。

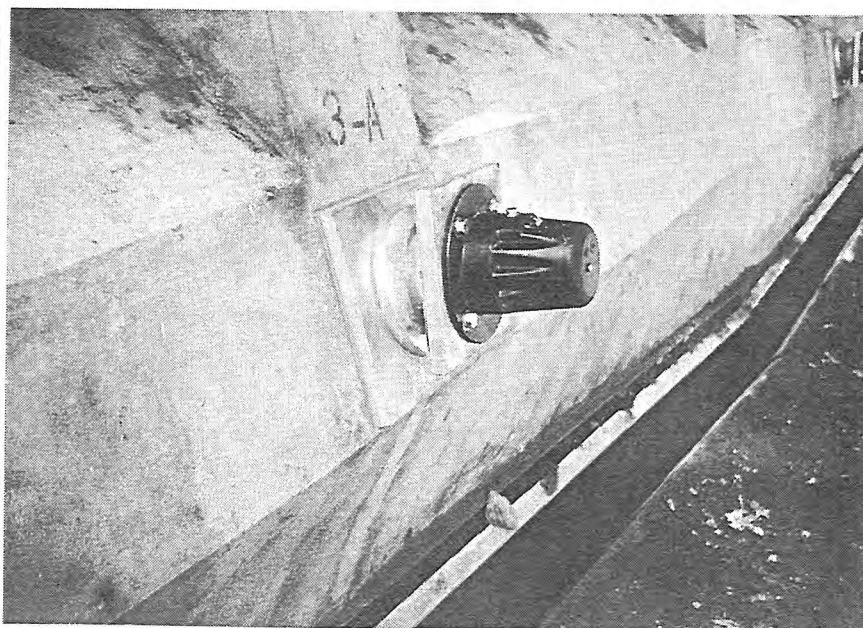
写真-6 アンカー部 近景

① 現場打吹付法砕工	300*300	2000*2000
② グランドアンカー工	1段目	1=8.6m*4本
	2段目	1=8.6m*4本
	3段目	1=8.6m*4本
	4段目	1=9.1m*4本
	5段目	1=8.6m*4本
	6段目	1=8.6m*4本
	7段目	1=8.6m*4本
	計	28本

アンカー1本当りでの支持力11.7トンであることから、コンクリート法  
 砕が交差する98箇所のうち28箇所に打ち込む。
