# 土木資材としての木材の耐朽性

岩手県林業技術センター 主任専門研究員 多田野 修

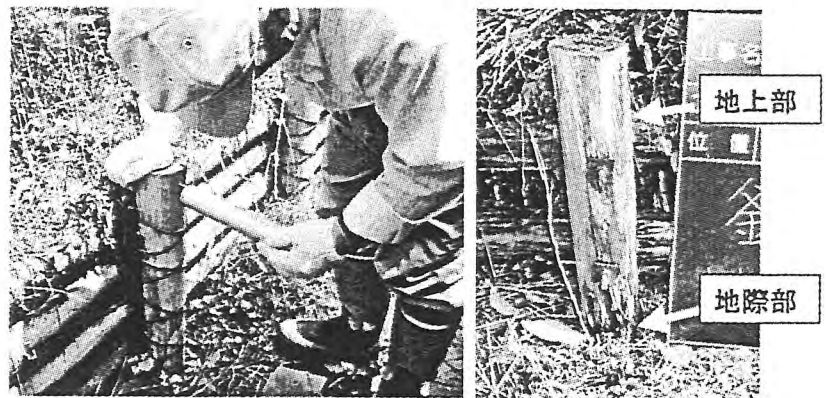
このピロディンという機械は、機械後部を押すと、ストッパーが外れ、直径 2.5 mm の鋼製のピンが、バネにより一定の力で木材中に打ち込まれる構造になっている。木材は、腐朽が進むと材が柔らかくなるので、このピロディンの打ち込み深さによって、木材の腐朽度を客観的に評価することができる。なお、ピロディンによる調査は、杭材の位置で腐朽度の進行状況が異なることが予測されたため、腐朽が最も進行すると考えられる地際部と、進行が遅いと考えられる地上部の 2 箇所に対して行った（写真-1）。

写真-1 腐朽度測定状況(ピロディン)

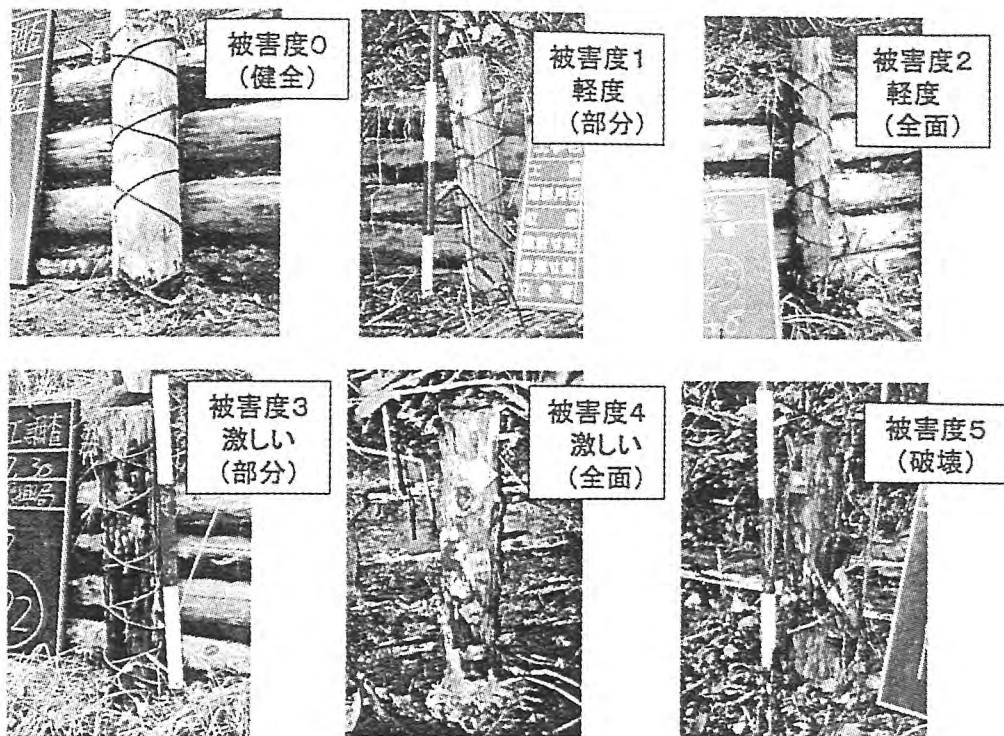
目視による腐朽被害度は 0（健全）、1（部分的に軽度の腐朽）、2（全面的に軽度の腐朽）、3（二の状況の上に部分的に激しい腐朽）、4（全面的に激しい腐朽）、5（破壊）の 6 段階（写真-2）に区分した。

写真-2 目視による腐朽被害度判定

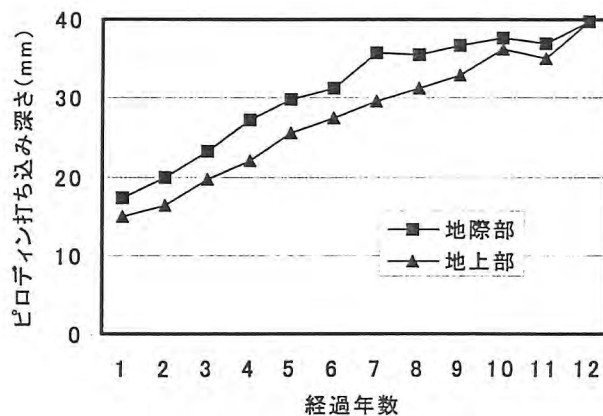
一般に、木材腐朽の進行については、今回の杭材のように地面に接するものについては、腐りやすい水分条件が維持される地際部が早いと言われている。今回の調査でも、地際部と地上部とを比較すると、やはり地際部のピロディン打ち込み深さが大きく、おおよそ1～2年腐朽の進行が早いことが

図-1 経過年数とピロディン打ち込み深さとの関係

分った(図-1)。このことは、今回のように地面に接する形で木材が使用される場合、木材の耐用年数は、地際部の腐朽状況により決定されることを示すものである。実際、腐朽の進行により破壊に至っている事例を見ると、地際部の断裂という形態をとっているものがほとんどであった。

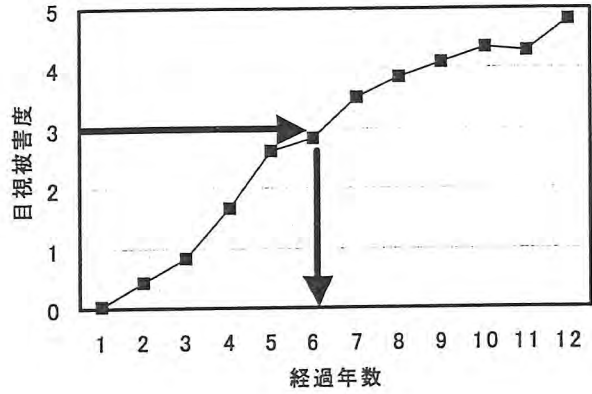
目視による腐朽被害度により腐朽による木材の耐用年数を推定する場合、使用の限界をどこに設定するかが難しい点である。今回は安全側に考えて、部分的にでも激しい腐朽が入ったと判断された目視被害度3を使用限界と考えた。これをもとに図-2から耐用年数

を判断すると、平均して約6年経過時点で耐用年数を迎えると推定された。なお、この耐用年数はあくまでも目安であって、実際には、同じ6年経過時点でも、写真一3に示すように、使用環境により腐朽の進行が大きく異なるのが現状である。

図-2 経過年数と目視被害度との関係

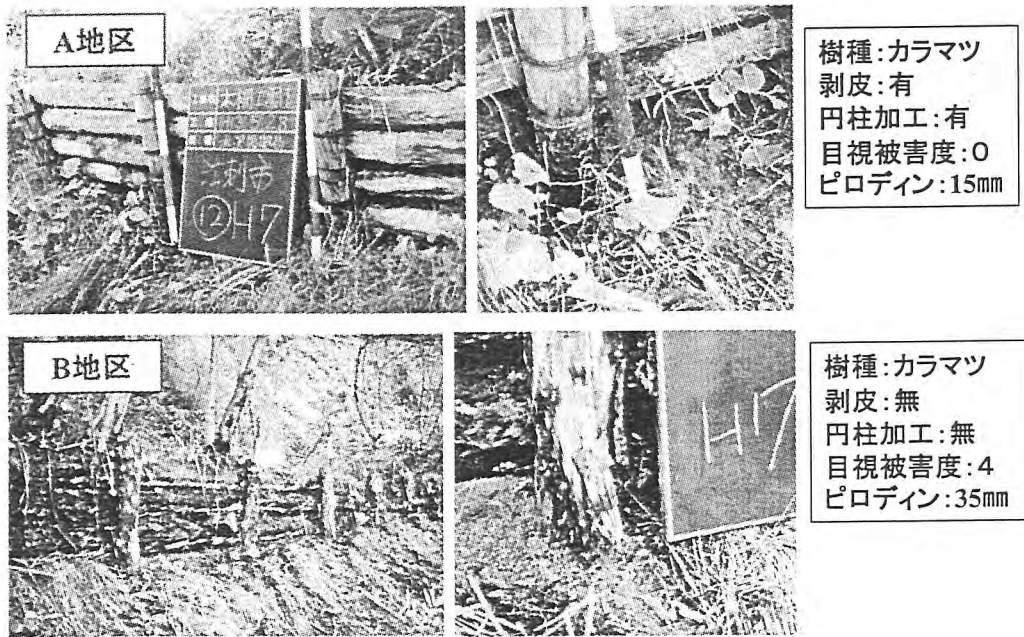
写真-3 木材の腐朽状況(経過6年目)

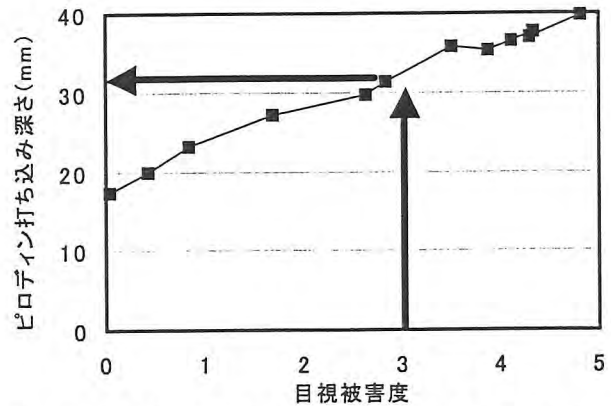
先に述べたように、木材の耐用年数の設定をどこにするかという問題は残っているが、今回暫定的に決めた目視被害度3を使用限界とした場合、客観的な指標としてのピロディン打ち込み深さは、図-3からおおよそ32mmであった。

図-3 目視被害度とピロディン打ち込み深さとの関係

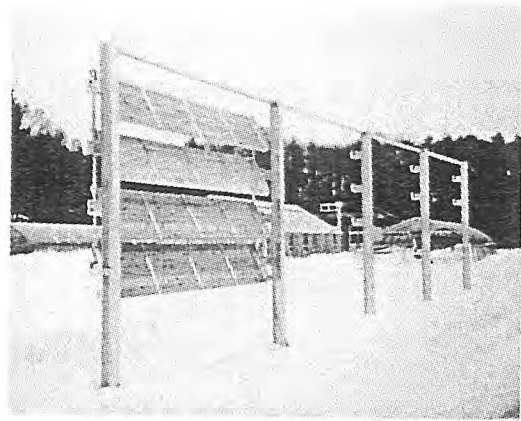
写真－４ 木材利用による防雪柵の試作試験

地際部は木材以外の資材を使用し、木材は地上部に利用する構造物の試作試験を行った。試作したのは、写真－４に示すような防雪柵である。一般に使用されている防雪柵は、全ての部材に鋼材が使用されているが、写真のものは、防雪盤に無処理材（アカマツ、カラマツ、スギ）を使用している。今回の試作試験では、無処理材のみを使用した。防腐処理を併用すれば、更なる耐用年数の向上が期待できる。
