自然にやさしい治山ダム工法への取組について

岩手南部森林管理署

今回、既設練石積治山ダムの補修と魚道の設置を主体に「自然にやさしい治山ダム工法」の課題に取組み、一定の成果を得たのでその内容を発表する。

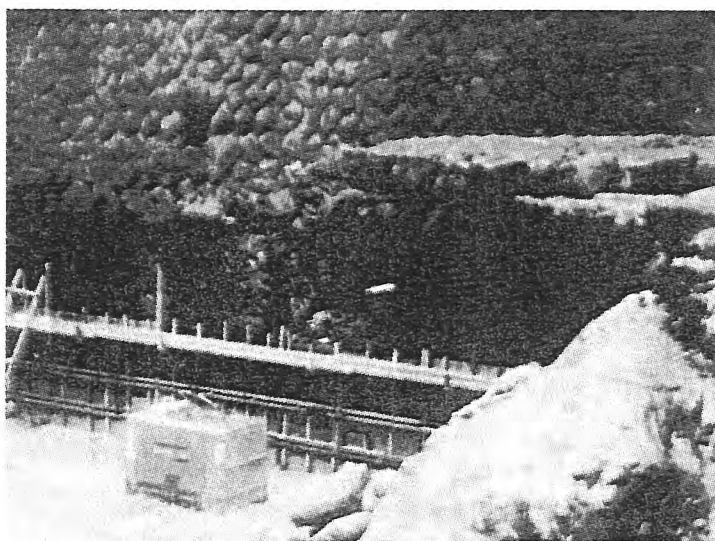
(1) 産女川本流域既設練石積治山ダムについては、長年の流水の落下により練石積の水叩工が、左岸側の一部を残してほぼ全体が壊れているが、周辺の自然環境と十分調和しているので、同ダム本体に手を加えないことを前提に工法を検討した。施工方法としては、先ず、同ダム底部の空洞部分にコンクリートを充填し、

産女川本流域既設練石積治山ダム水叩工洗掘状況 スライドNO.2

地山と密着させ同ダム本体の安定を図った。副堤と側壁については、周辺自然環境との調和と本堤との相性を考慮し化粧型枠の使用により自然性を創出させることとした。

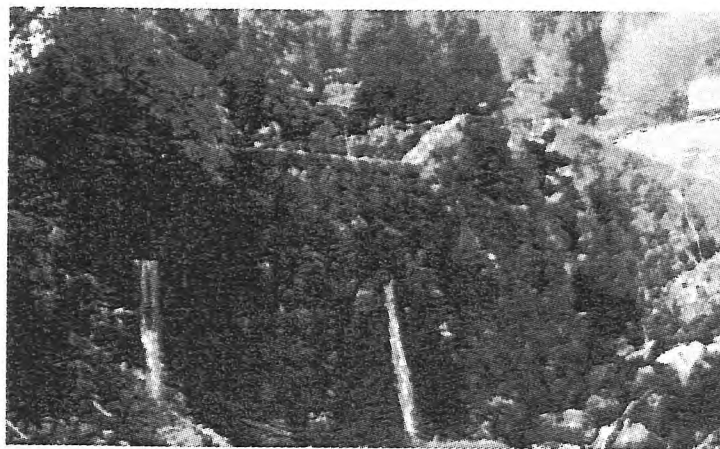
(2) ウタアナ沢支流域既設練石積治山ダムについては、左岸側の袖部が縦方向に切断され決壊寸前の状態となっていたが、周辺の自然環境と十分調和しているため、同ダム本来の様相を変化させないことを前提に工法を検討した。施工方法としては、同ダムの破壊さ

ウタアナ沢既設練石積治山ダム袖部決壊状況 スライドNO.3

れた部分を取り壊し既存積石の再使用により、以前と同じ状態に修復することによって

自然状態を維持させることとした。

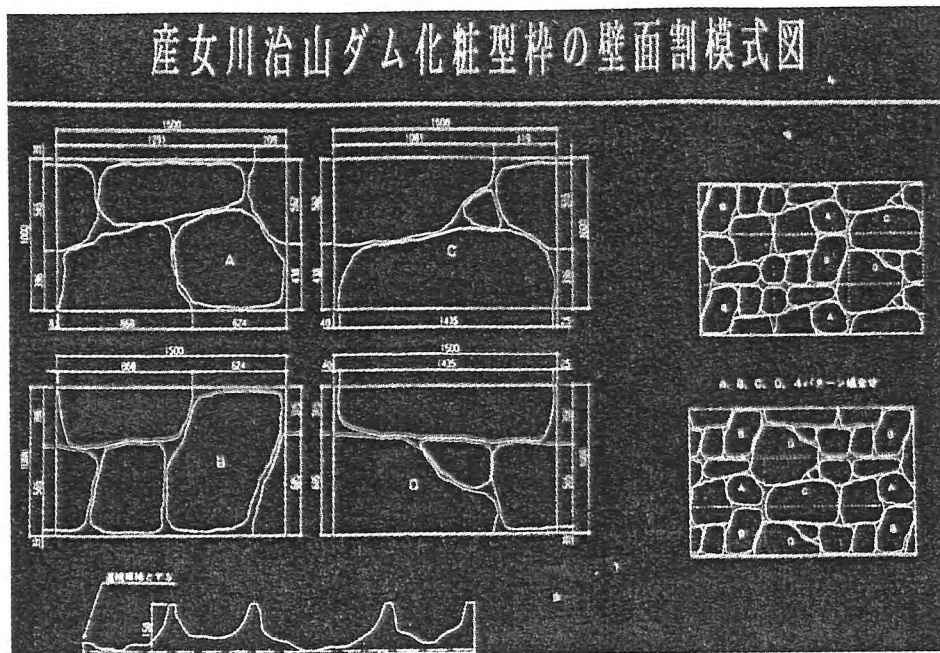
産女川本流域治山ダム化粧型枠模式図 スライドNO. 4 図表NO. 1

(周辺自然環境との調和と相性を考慮した自然石に近いモールドスター工法)

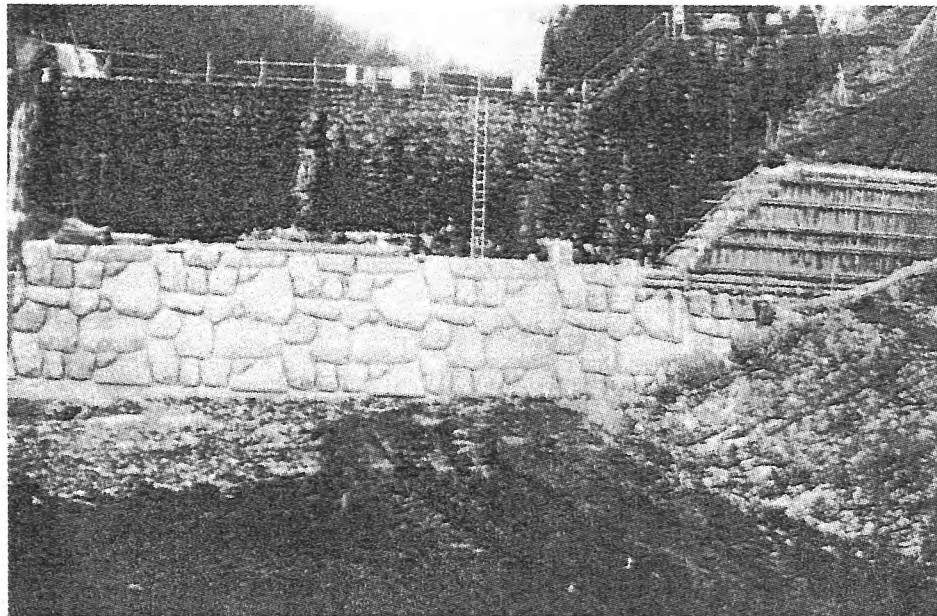
産女川本流域治山ダム化粧型枠取外後の

下流側コンクリート面 スライドNO. 5

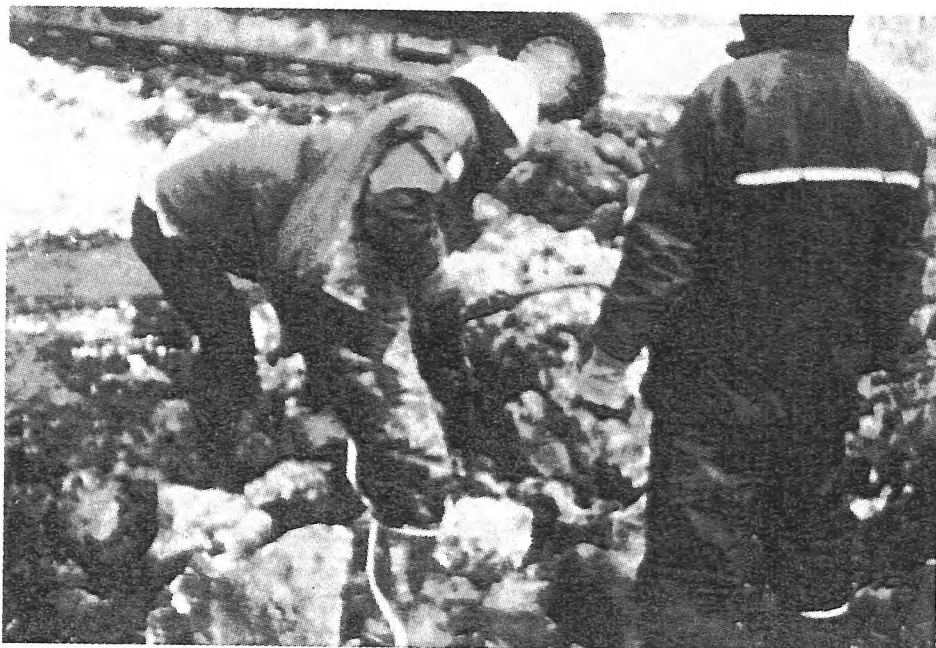
ウタアナ沢練石積治山ダム取り壊し作業状況

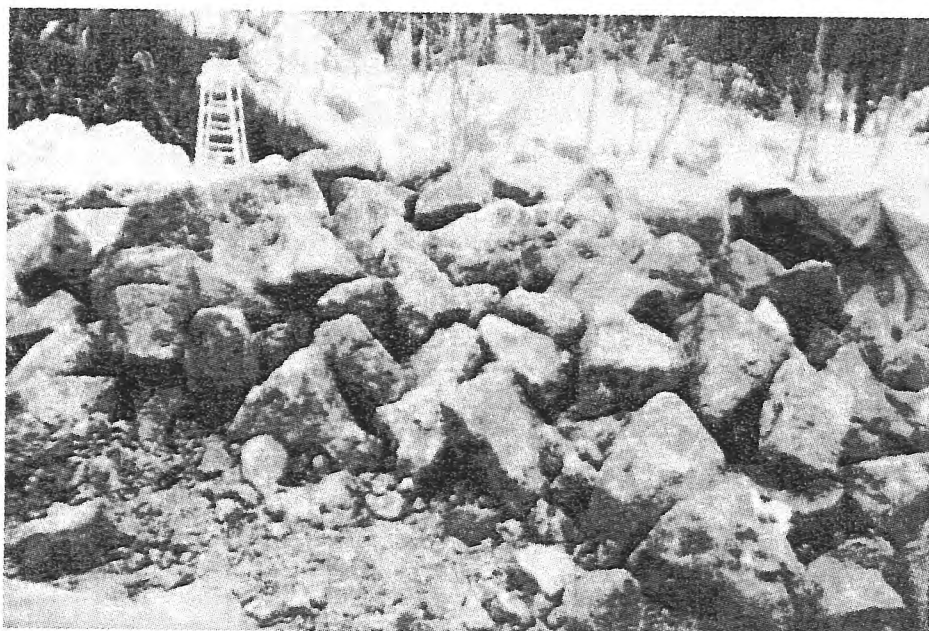
ウタアナ沢練石積治山ダムより採取した既存積石

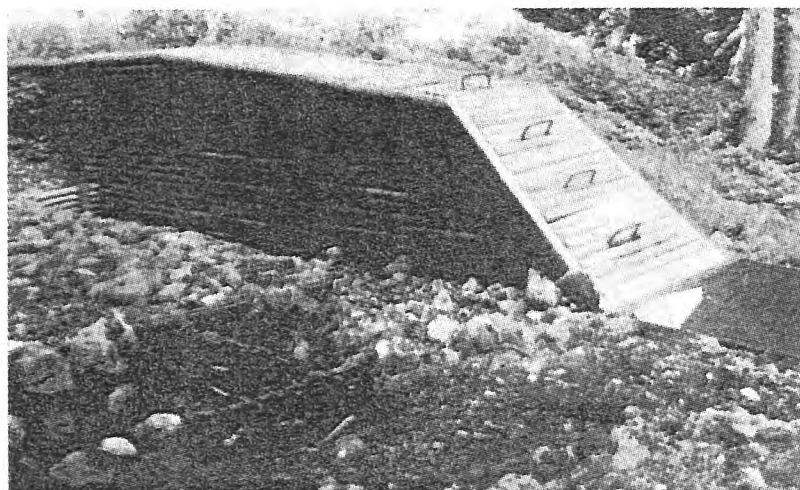
魚道内に流出土砂が堆積し出口プールが閉塞している状況 スライドNO. 9

③魚道内に流入土砂が堆積しているため、魚が溯上できない。

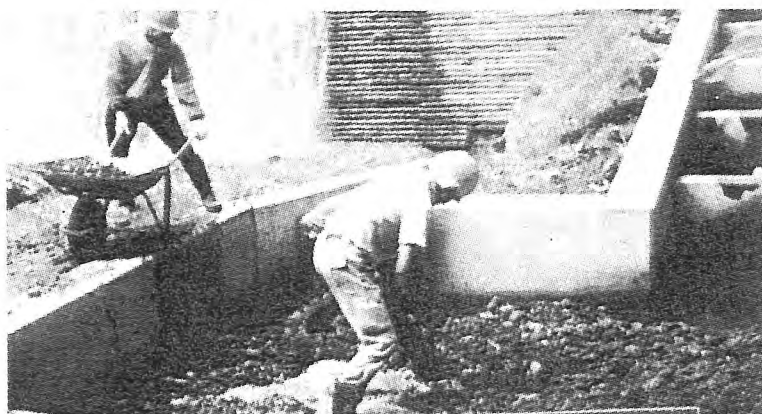
魚道プール内の流出土砂の取除作業状況 スライドNO. 10

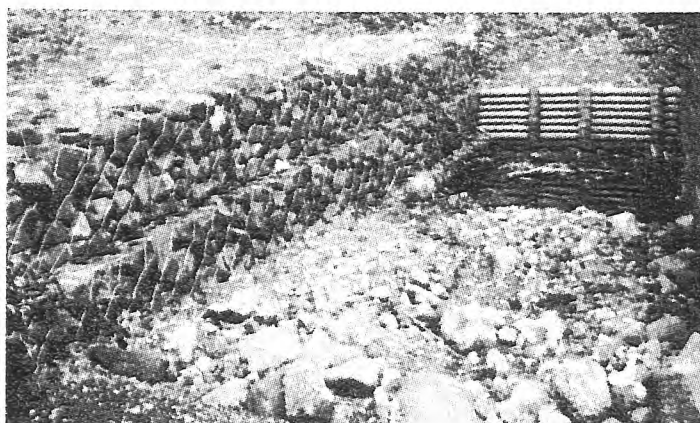
魚道内に流出土砂が堆積し出口プール閉塞状況 スライドNO.11

③魚道の出口に、「擁壁」と「仕切」の土砂流入防止工を設置する。

「擁壁」は魚道への土砂の直接流入を防止し、「仕切」は魚道への土砂の巻込混入防止のために、

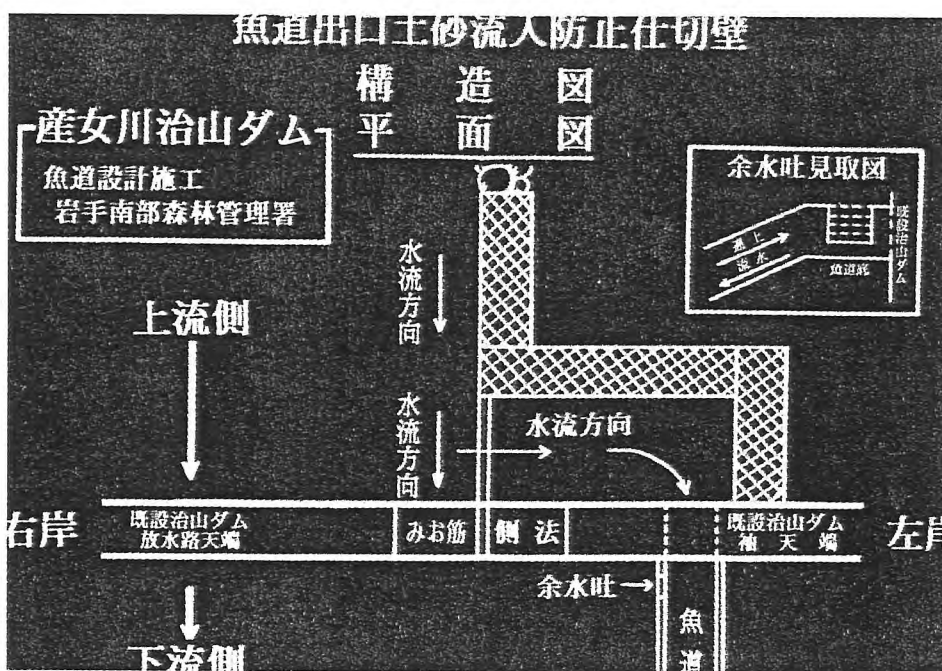
魚道出口土砂流入防止工設計図 スライドNO.12 図表NO.2

(「擁壁」「仕切」「複断面(みお筋)」)

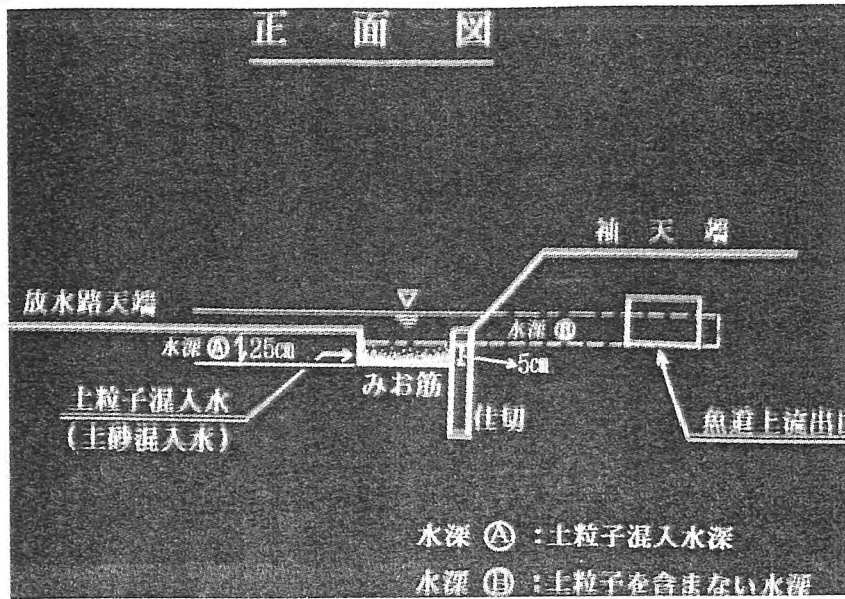
魚道の流水誘導上及び流入土砂防止工設計図

(副断面(みお筋)「仕切」)

②魚道側の放水路内に複断面（流水誘導工）を設けて、みお筋を魚道側に誘導する。

魚道側の放水路天端を2mの幅で25cm低くすることによって、濁水時の水量確保と魚道への土砂の流入を防止する。

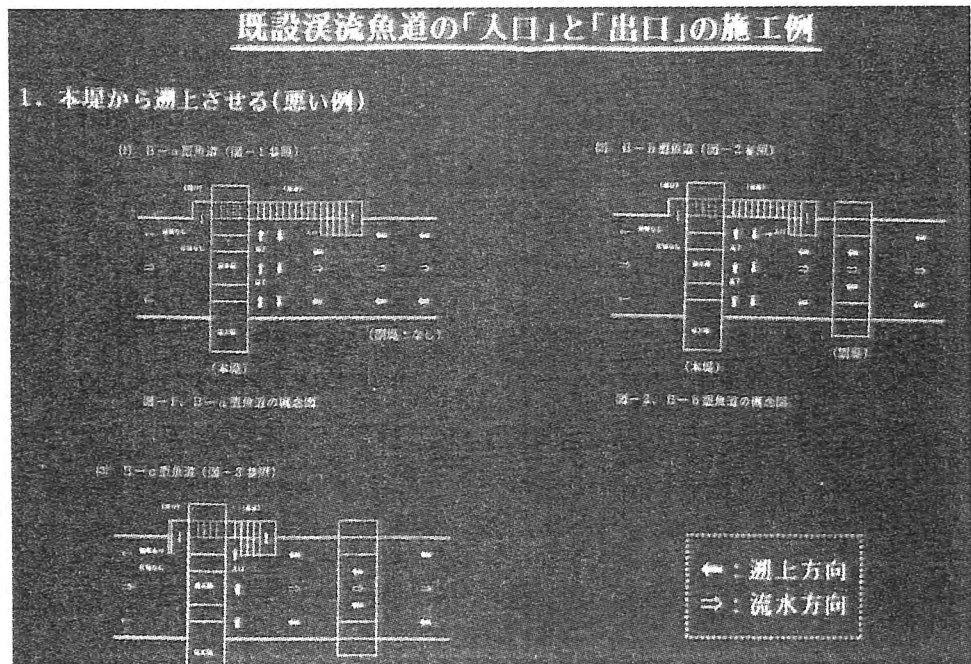
①入口が本堤から離れすぎているため、魚が入口を発見しにくい。

溪流魚道の「入口」と「出口」の施工例 スライドNO. 14 図表NO. 4

(本堤から溯上させる悪い例)

①魚道入口は、本堤又は副堤の落水部に接近させる。

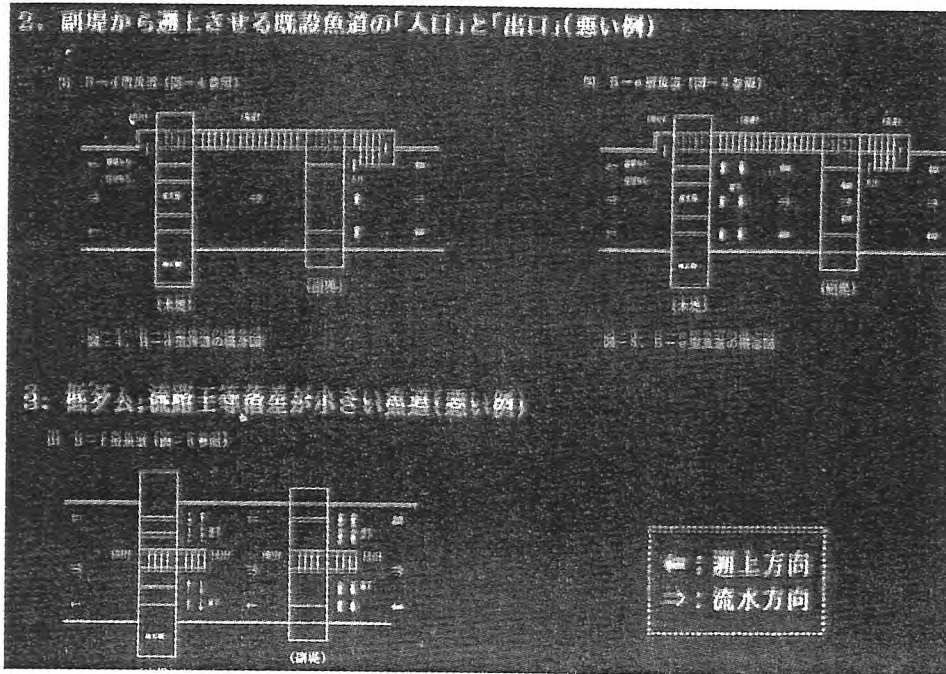
低ダム、流路工等落差が小さい魚道の施工例 スライドNO. 16 図表NO. 6

(本堤と副堤の放水路天端中央に魚道を付設、土砂の堆積及び摩耗が想定される悪い例)

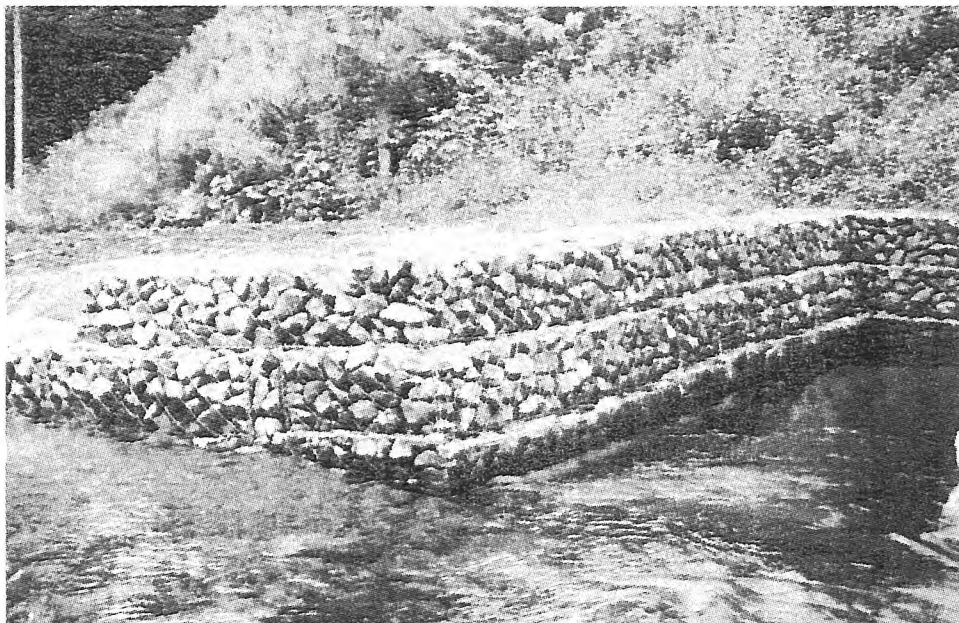
魚道出口の「擁壁」「仕切」及び「みお筋」が完了 スライドNO. 17

(土砂流入防止工の施工効果の状況)

①先ず、魚道内プールの堆砂については、調査開始から2回程洪水を経験したにも関わらず、出口プールで平均1.1cm、最低は1号プールで0.2cmと僅少であり、「擁壁」、「仕切」及び「複断面（みお筋）」の土砂流入防止効果が確実に現れている。

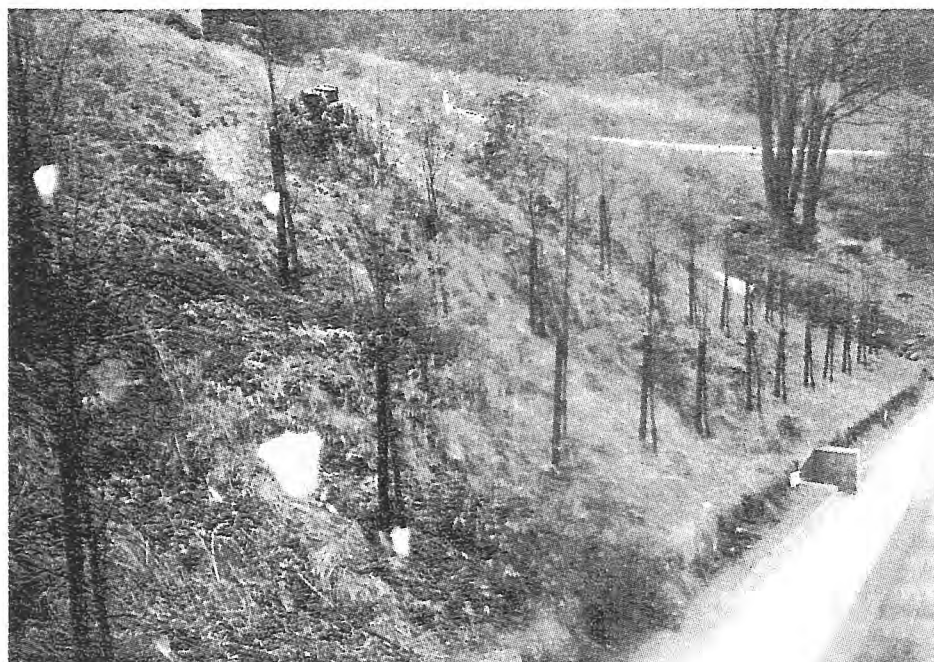
スライドNO. 18

魚を鳥等の外敵から守ること及び木陰を造成し

魚に安らぎを与え溯上率のアップを目指す

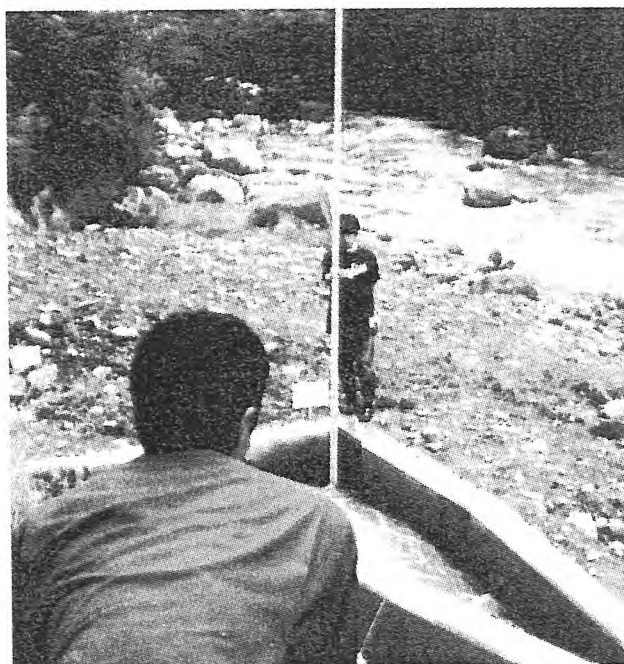
流出土砂の堆積量の測定状況 スライドNO. 19

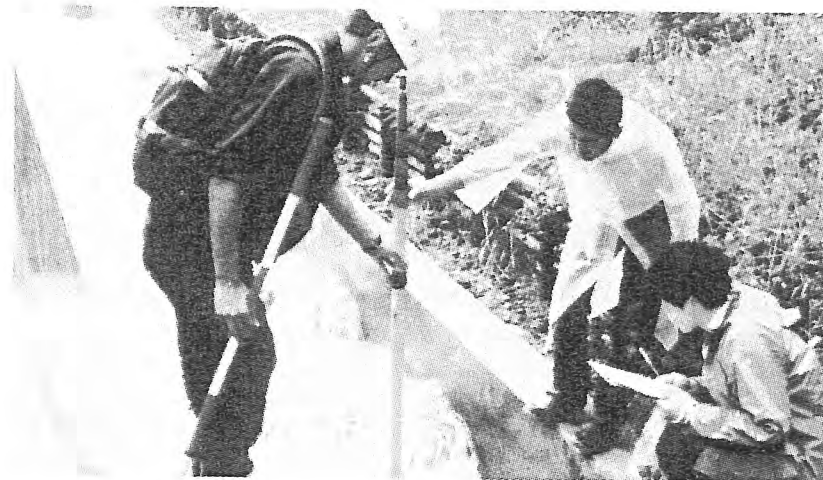
②水位については、最低55cmとなっており魚の溯上には十分である。

魚道内プール水位の調査状況 スライドNO.20

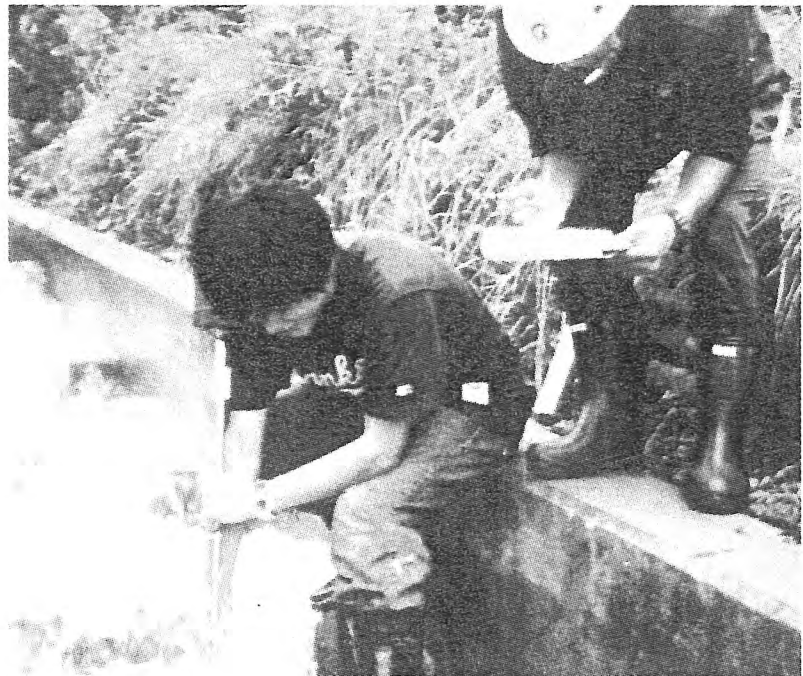
③流速については、
平均毎秒1.18m
となっており溯上は
可能である。

魚道内流速の調査状況

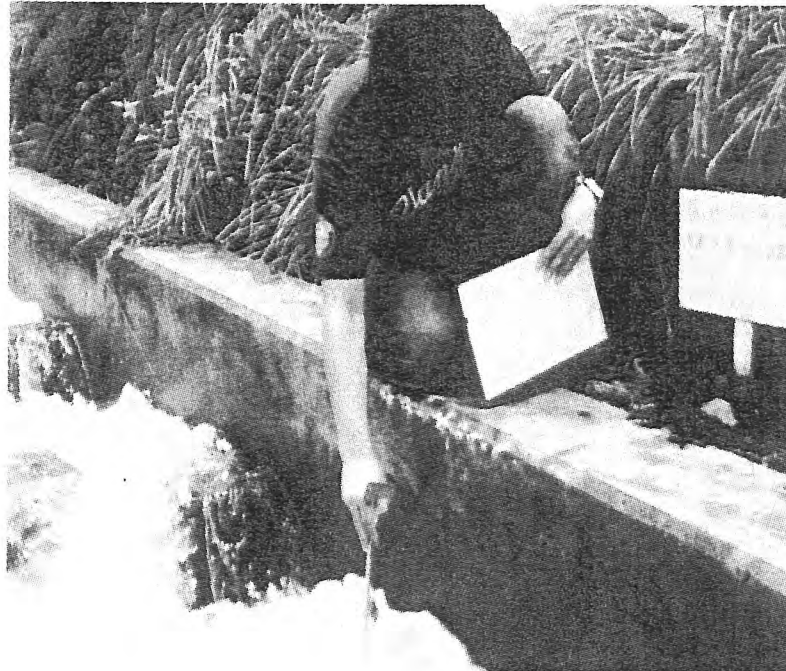
④水温については、最高17.6度、最低16.3度となったが、イワナ及びヤマメの場合は8度から15度が適温であると言われており、調査時の水温がやや高かったことが溯上率を低下させたものと考えられる。

魚道内水温の調査状況 スライドNO.24

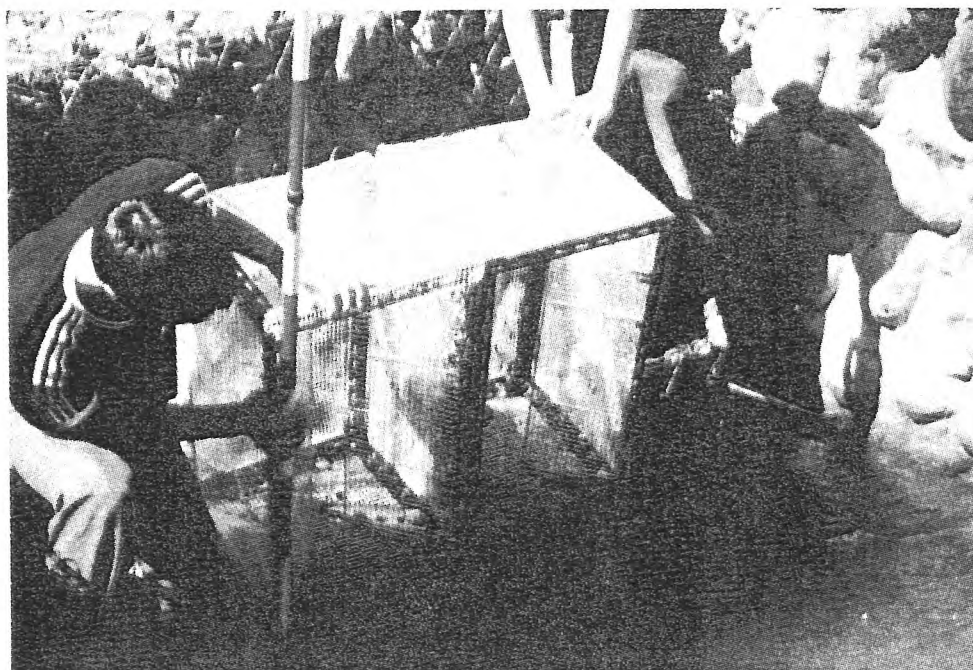
⑤湖上については、
9月1日から13日
まで、体長15~2
0cmのイワナと1
0cmのヤマメを魚
道入口の落水部に放
流したが、その日の
湖上は確認できな
かったが、9月8日
には、イワナ3匹、1
3日には1匹がトラ
ップの中に入ってい
るのを確認できた。

イワナ3匹の測上を確認(9月8日) スライドNO. 30
(イワナ及びヤマメの放流箇所)

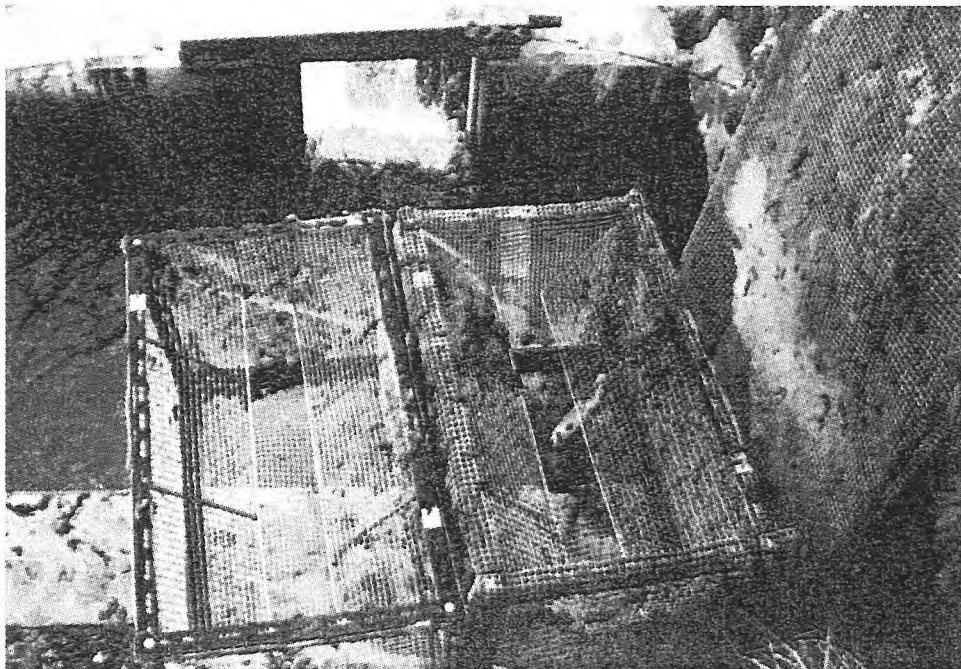
イワナ1匹の測上を確認（9月13日） NO. 32

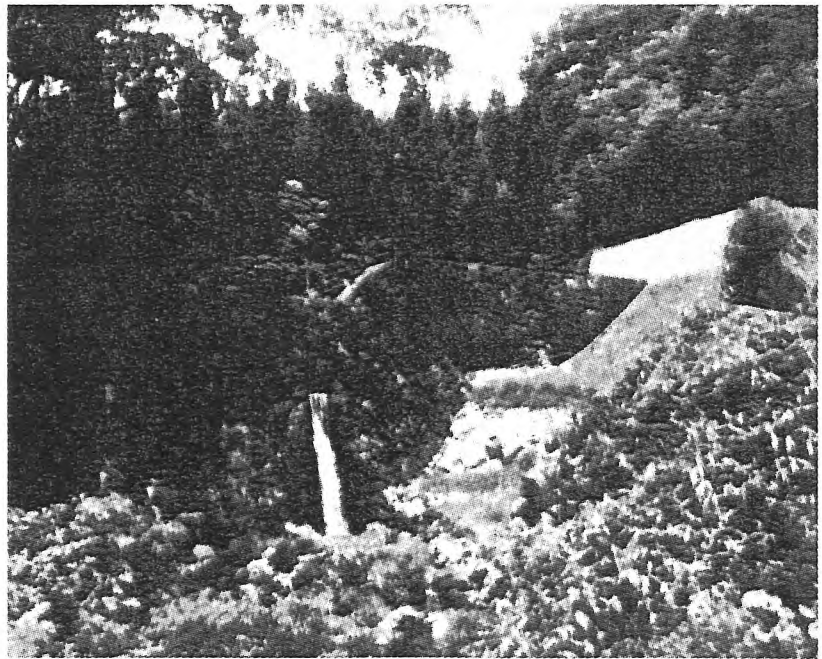
既存積石の再使用と化粧型枠を使用した既設治山ダムは、補修工事完了後も違和感がなく周辺の自然環境にしっかり溶け込んでいる。また、同ダムの魚道については、出口に「擁壁」、「仕切」及び放水路内に「複断面(みお筋)」を設置したことによって、魚道に

既存の積石を再使用したウタアナ沢煉石積 治山ダム スライドNO.34

(周辺の自然環境にしっかり溶け込んでいる状況)

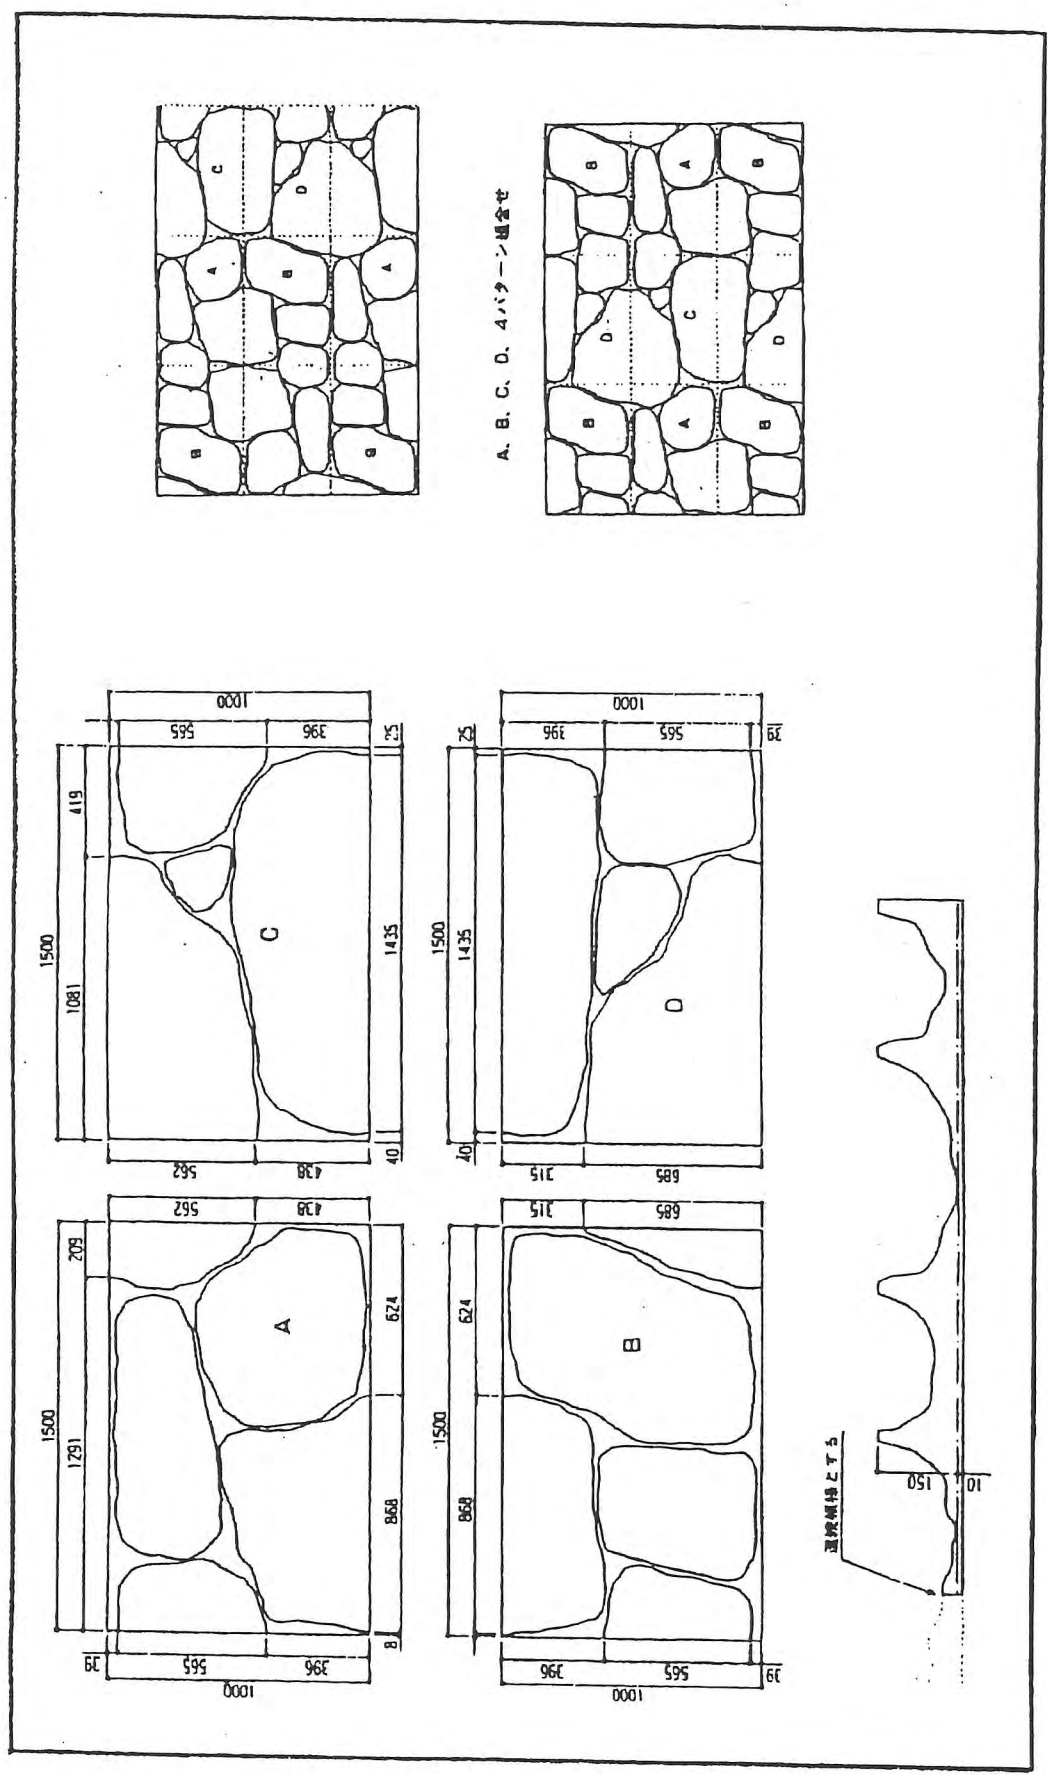
図表 N O . 1

産女川治山ダム化粧型枠の壁面割模式図
