我が署の生産事業

大鰐営林署 基幹作業職員 ○山内 正則
" 山内 正
業務管理官 山田 博幸

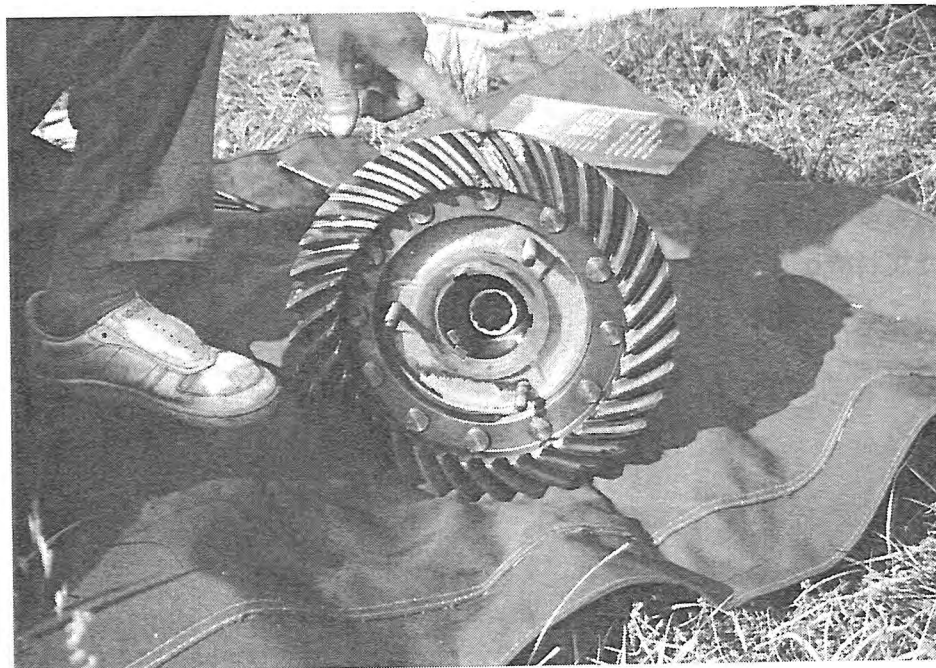
この集材機は4月の集材作業中に第二ドラムのリバースギヤの歯車が破損したため、廃棄されている同機種を解体し部品を利用して修理することからはじめました。リバースギヤの歯車を取り外してみると写真のように破損していました。廃棄された集材機から部品を取り外して、その部品を交換しているときに各ホースにヒビが入っていることも判明したので、作業中に破れる可能性があることから、集材機1台分のホース類も注文し交換することになりました。

写-2 ギャーが破損した状態です

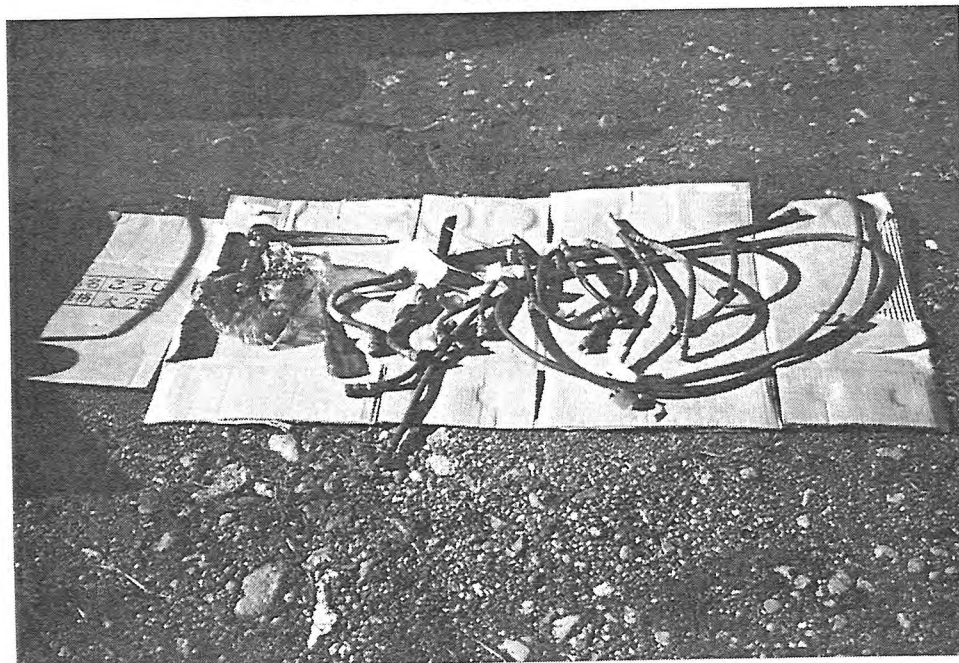
写-3 ヒビが入っているホースです

しかし、何十本もあるホース交換は専門の知識がある整備士と違い、作業順序もわからず非常に苦勞する中で思いついたのが、写真のようにホース1本ずつ取り外していく段階でホースの両端とそれを継ぐコックに色分けし、荷札・ビニールテープを1本のホースで継ぐことにしたが4枚使用することになり、また、何十本分も色分した荷札も必要となることから、番号で振り分けし同一番号を継ぎ合わせるによって全てのホースを交換することができました。

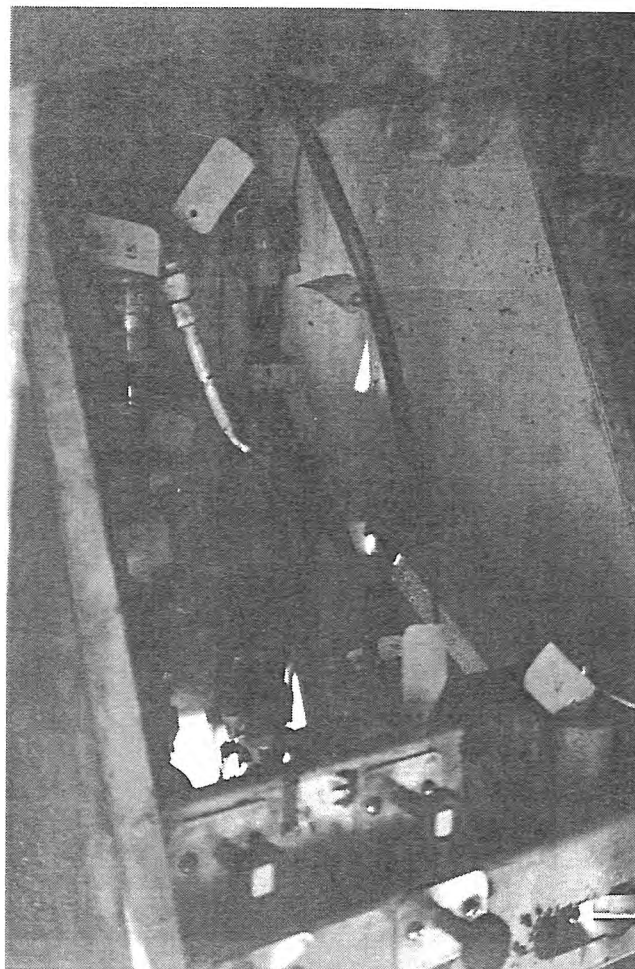
写-4 荷札で表示されてる状況です

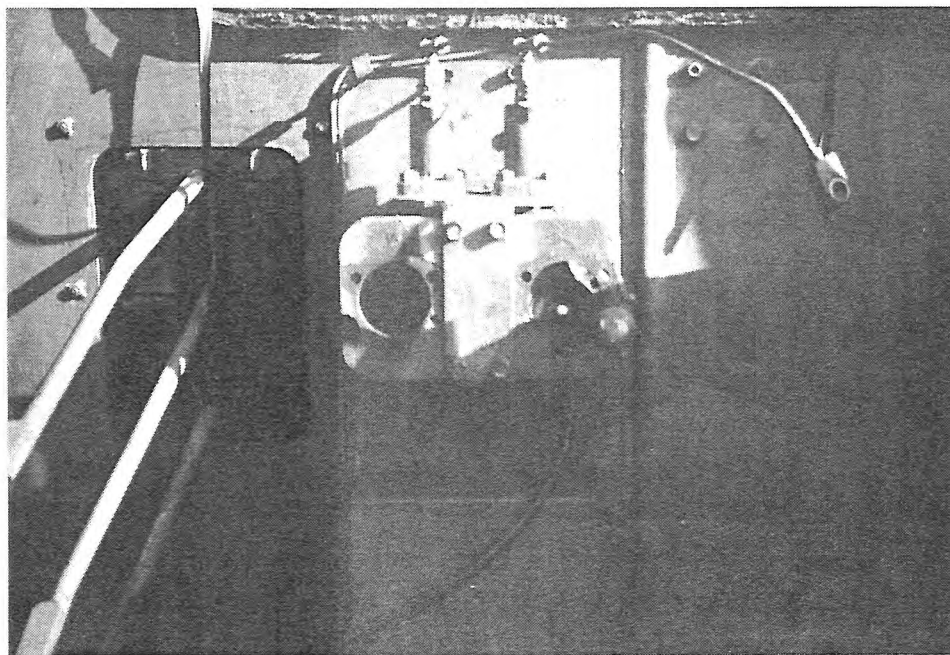
エンジンを始動させ各ドラムを回転させ試運転をしてみた結果、ブレーキ関係等にも異状が発見されたので関係する部品を取りはずし、スプリングブレーキ・エンドレスクラッチ及びマスターシリンダー・ワイパーモーター・マフラー等の修理、交換が必要となりました。

写-5 マスターシリンダーを取り外した状態です

これらも自分達で部品を調達し、整備することによって以前より調子が良くなりました。また、集材機が古いことから錆からくる穴や汚れ等がひどい箇所をサンダーで磨き、溶接による穴埋め、窓ガラスの入替えや錆止めをし、さらに塗装をして完成させることができました。

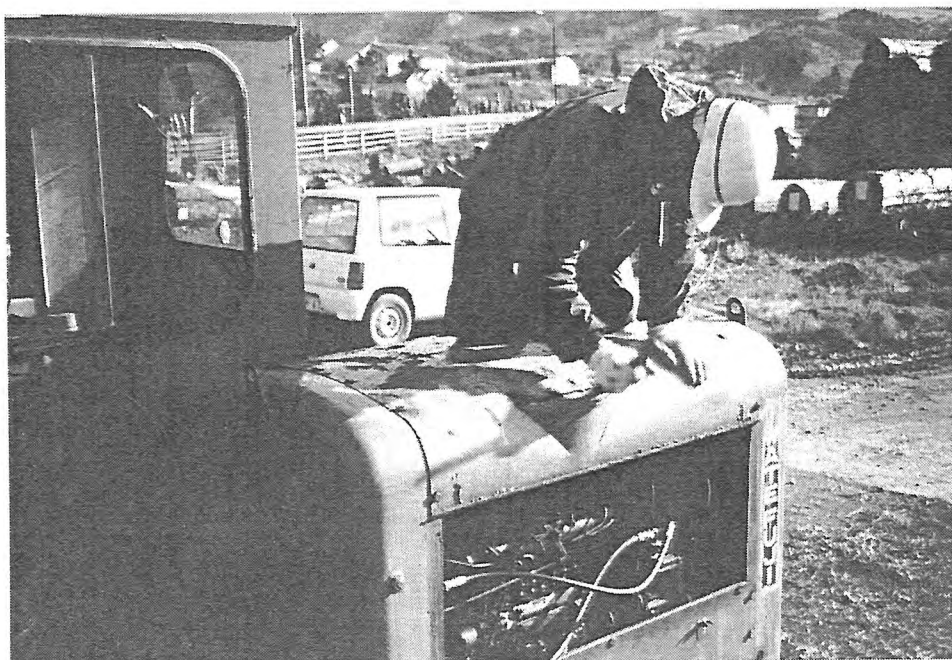
写-6 錆等の部分を修理している状況です

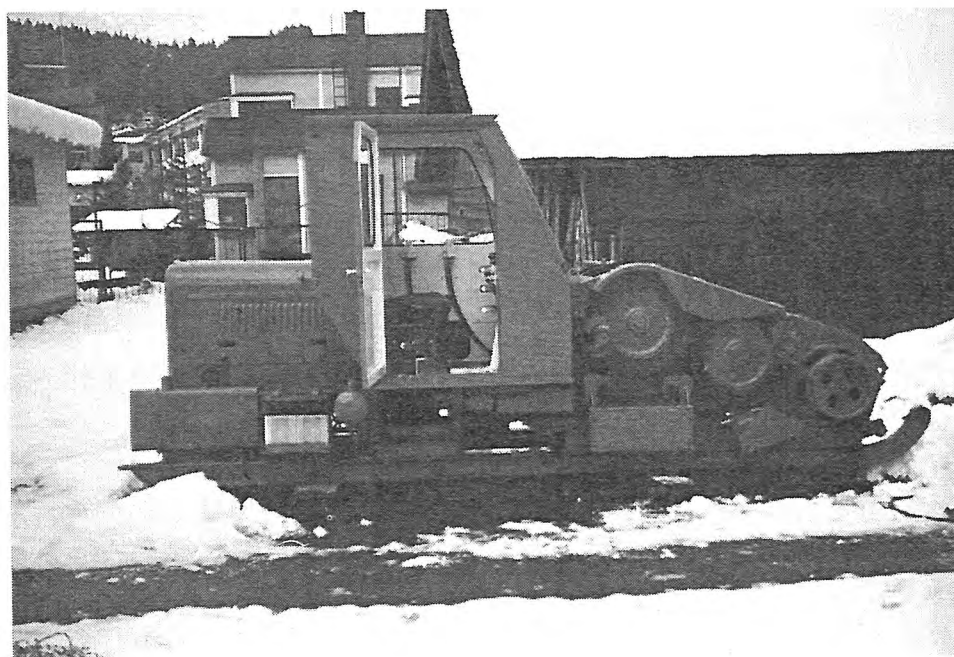
写-7 完成された全景です
