## 29. 早池峰山（アイオン沢）の現状 と復旧計画について

川井宮林署 ○岩井 國彦  
久慈宮林署 小原 和正

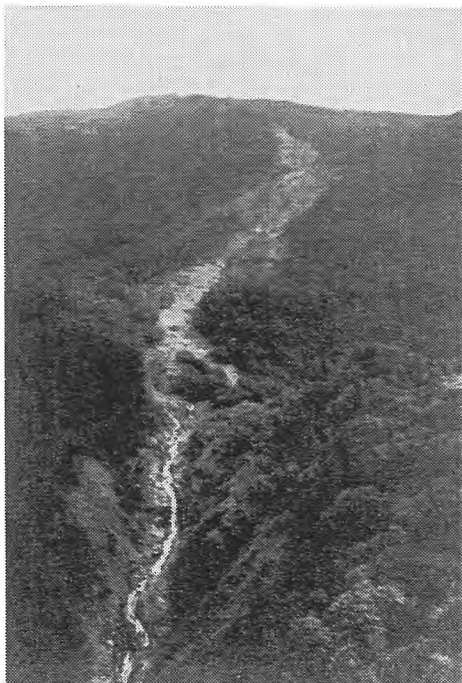
写-2 荒廃地の状況

アイオン沢の崩壊面積は29.5haとなっているが、標高1,100～1,300mの区間は勾配が極めて急（傾斜30度）であり、その上方に位置する緩斜面の山腹堆積面に対し激しい谷頭攻撃が加えられているところである。

したがって、この急傾斜部3.7haの荒廃が最も著しく、土石流の発生源となっている。

この現況は、一部に山腹緑化工を施工した箇所はみられるが、大部分は巨石を混じえた裸地状態となっており、特に上部はソリフラクション（※注記）堆積土砂が多量に残積し不安定な状況にある。

このように、脆弱な地質構造と伏流水のため、流路を含む山腹面は常に決壊し浸食が繰り返されている。

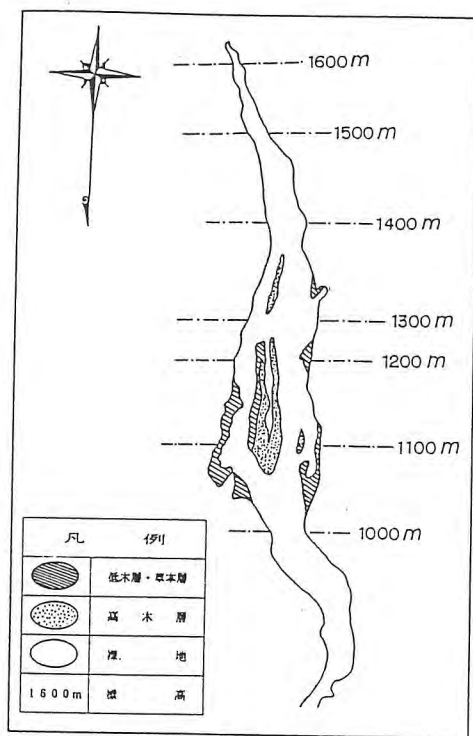
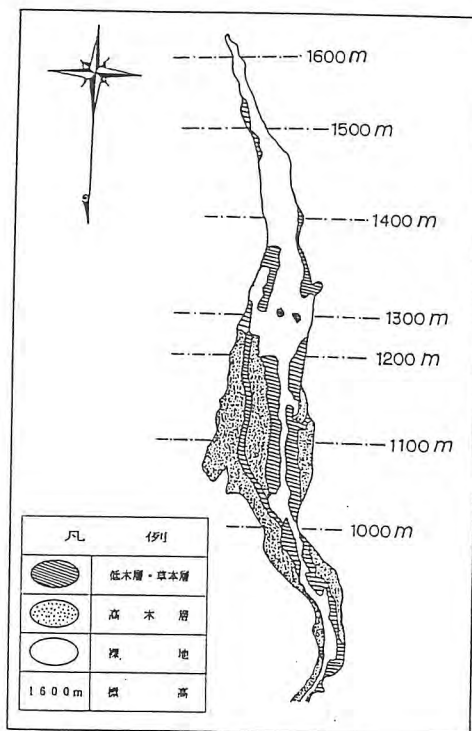
図-1と図-2は、1965年～現在に至るまでのアイオン沢荒廃地における侵入植生の推移である。

そこで、昭和39年の植生を基準にして考えると、荒廃面積22.5haの内昭和39年の植被率は19%、昭和50年は66%となり、昭和39年の植被率を100とした場合の昭和50年植被率は350となる。

しかしながら、昭和55年の台風3号により再び大崩壊が発生して侵入植生も流失してしまったが、現在ではこれまでに復旧工事を施工してきた成果の表れで、標高1,200m未満の荒廢地内には植生の自然導入が図られている。
