# 森林作業道の土留根株の腐朽状況

岩手大学院 農学研究科 ○日野大地

岩手大学演習林 佐々木一也 菊地智久 麻生臣太郎 高橋健保 澤口勇雄

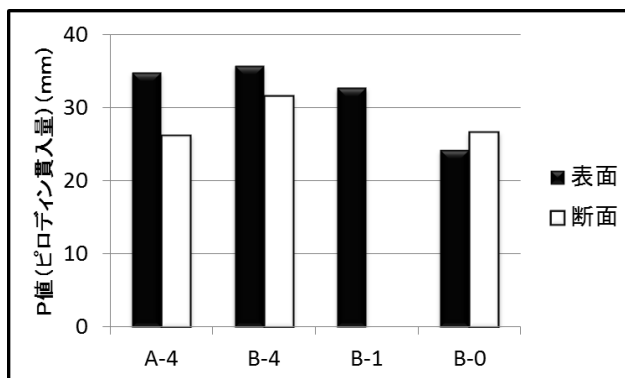
図 6. 表面と断面の P 値

表面の P 値は、A-4 ; 34.9mm, B-0 ; 24.2mm であり、年数経過を経るとともに明らかに腐朽が進行していた

( $p<0.05$ ) (図 6)。同様に、B-0, 1, 4 の表面は、24.2mm, 32.8mm, 35.8mm でやはり経過年数とともに腐朽した ( $p<0.001$ ) (図 6)。特に 1 年目の腐朽が顕著だった。また、断面よりも表面のほうが腐朽が進んでいた (A-4 ;  $p<0.01$ , B-4 ;  $p<0.05$ ) (図 6)。

表面と断面を比較すると、表面の P 値が高い。したがって、腐朽は表面から年数経過とともに進行し、特に、初年度の進行度合いが高いことが明らかになった。また、断面の最上部のみに明らかな腐朽が見られたことから、根株内部には腐朽が及んでいなかったことになる。

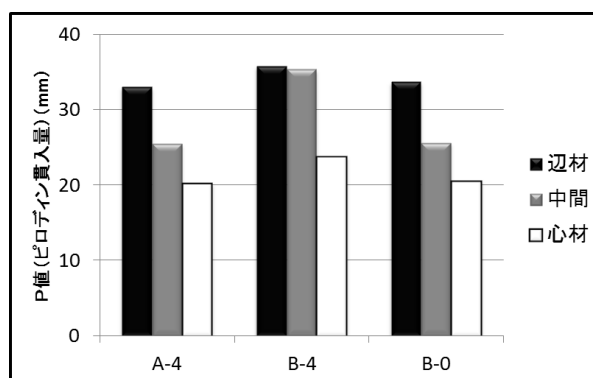
図 7. 辺材，中間，心材の P 値

断面における辺材，中間，心材の A-4 と B-0 の P 値に有意差が無かったため、4 年では断面の腐朽は進んでいなかったことになる (図 7)。部位別の P 値は、辺材 > 中間 > 心材だった ( $p<0.001$ )。

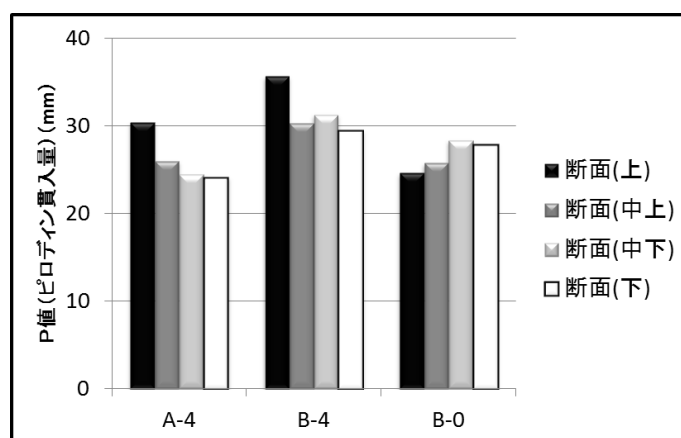
図 8. 断面 (上～下) の P 値

断面 (上) の A-4, B-4, B-0 の P 値は、30.4mm, 35.6mm, 24.6mm となっており、腐朽が進行していた ( $p<0.05$ )。それ以外の断面位置では経過年数による差は認められなかった (図 8)。

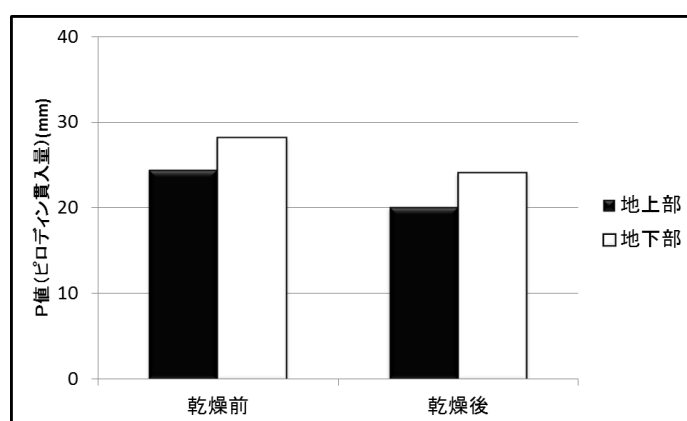
図 9. 地上部，地下部における乾燥前・後の P 値

表面を詳細に計測した A-4 の地上部，地下部の P 値は，22.3mm，26.2mm で，地下部が高かった ( $p<0.01$ )。乾燥前，後ではそれぞれ 26.4mm，22.1mm で，乾燥前の P 値が高い値を示した ( $p<0.01$ ) (図 9)。

地上と地下部の表面における腐朽は、地下部の P 値が高かったことから、地下部のほうが腐朽しやすいと言えた。しかしながら断面では、樹幹部と根部の P 値に差がなかったことから、中心部になるにしたがって腐朽が進んでいないのは明らかだったことになる。P 値と含水率には相関関係があり、腐朽により含水率が増加すると推察された。

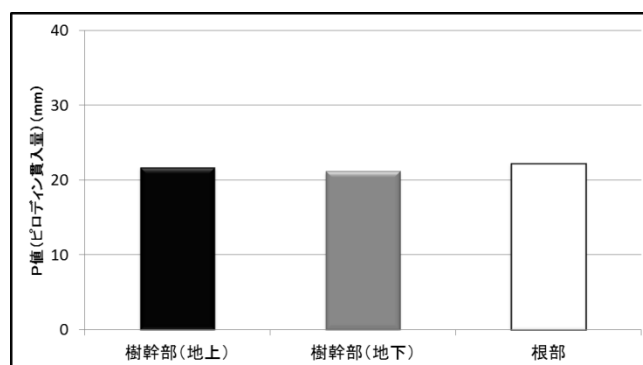
図 10. 樹幹部（地上・地下），根部の P 値

断面を詳細に計測した A-4 の樹幹部（地上），樹幹部（地下），根部の P 値は，それぞれ 21.7mm，21.2mm，22.2mm であり，有意差はなかった (図 10)。

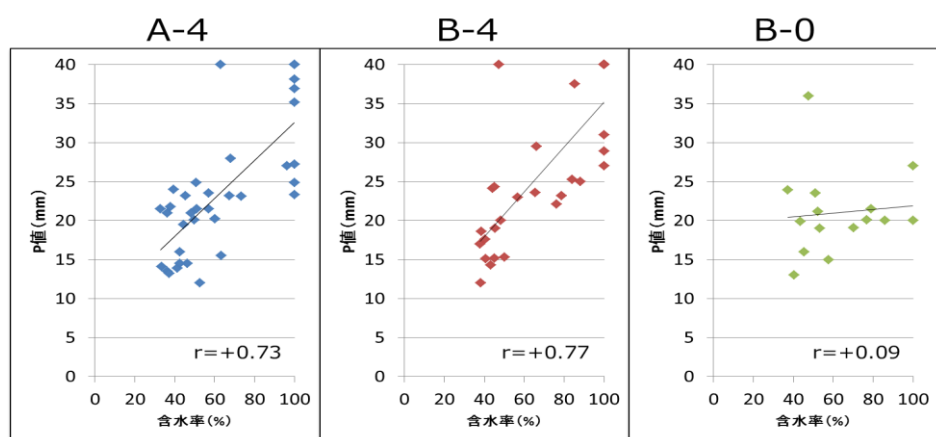
図 11. P 値と含水率の関係

P 値と含水率の単相関係数 ( $r$ ) は，A-4 と B-4 において，それぞれ  $r=+0.73$ ， $r=+0.77$  で，含水率が増加すると P 値も増加した (図 11) が，B-0 の P-値は含水率に対しランダムだった。

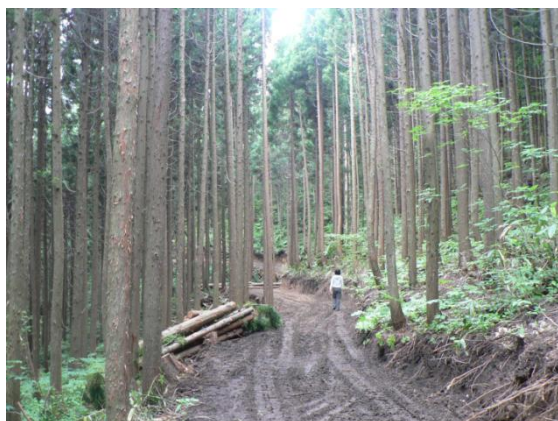
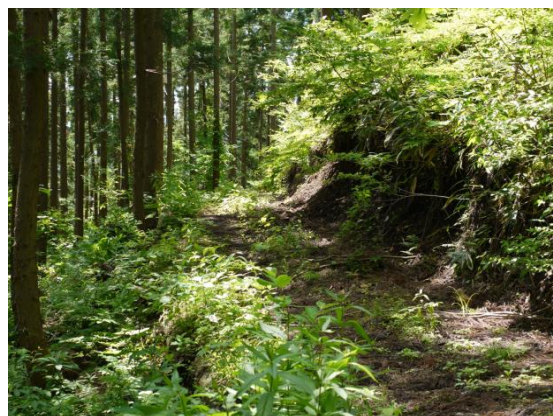
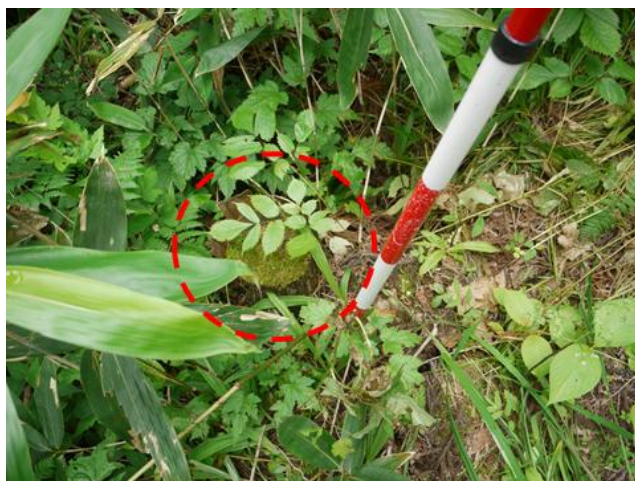
土留根株の腐朽は 4 年経過しても根株表面に止まっていた。森林作業道が作設され、4 年程度経過すると盛土法面の緑化が進んでいることから、土留根株が腐朽しても、盛土路肩の崩壊に対して耐性が生まれていると考えられた（写真 5, 6, 7）。今後、さらに経過観察を続けるとともに、スギ以外の樹種についても研究を進める必要がある。

写真 5. 森林作業道作設直後

写真 6. 森林作業道作設後 4 年経過

写真 7. 施工後 4 年経過した土留根株
