# アイオン沢災害復旧の歴史

東北森林管理局  
三陸北部森林管理署

# 災害から復旧へ

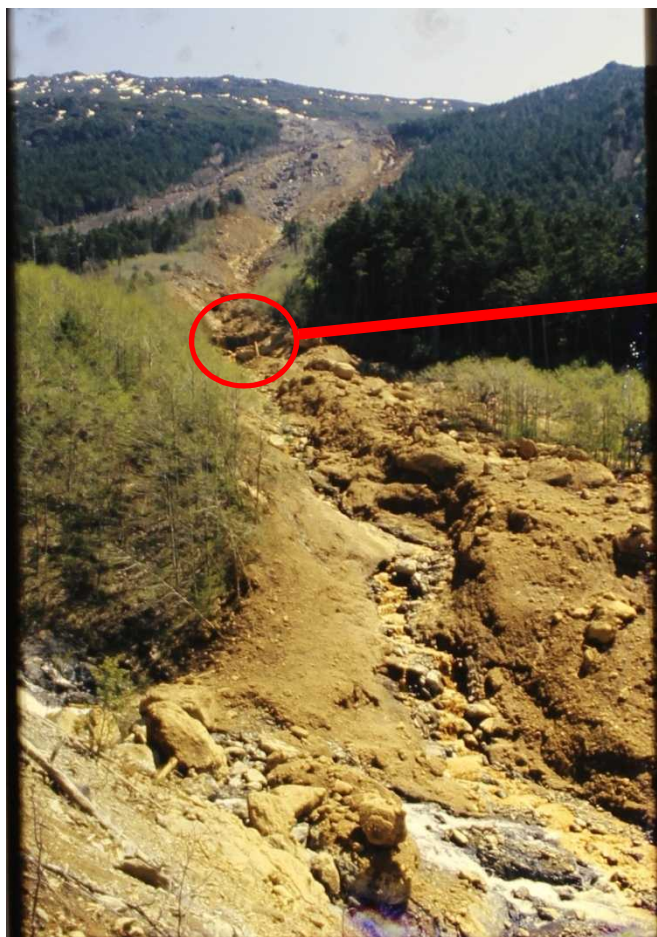
昭和55年5月21日夜半の台風3号による豪雨が原因で、アイオン沢左岸側約1.5haが崩れ落ち、約2万5千m<sup>3</sup>もの土石が流出、それまでに施工してあった溪間工5基が被害に遭いました。

昭和55年5月の台風災害直後の荒廃状況写真

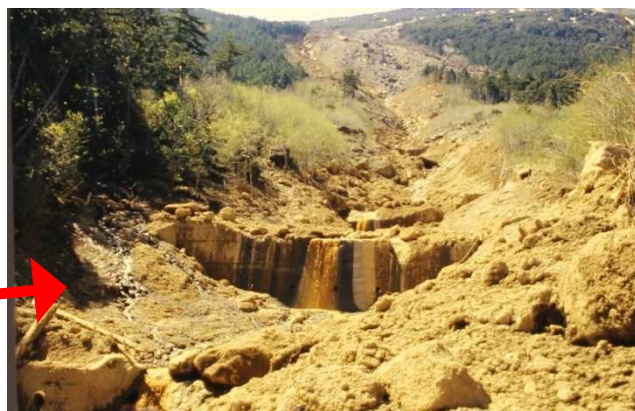
堤体は破壊されたものの土石の流出を食い止めた様子がわかります。

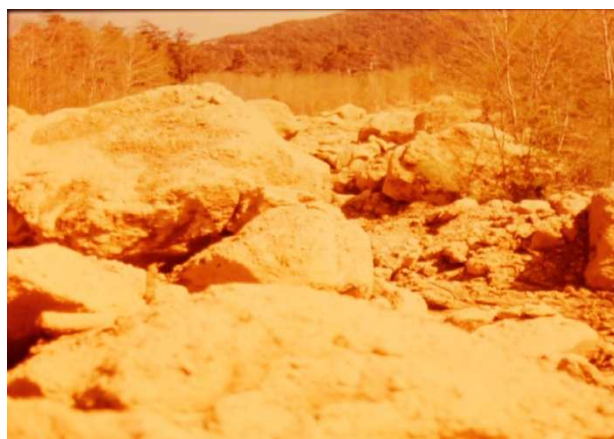
流出した大量の土石

直径1～2m前後のものがほとんどで当時の土石流のエネルギーの大きさ、災害の規模を窺い知ることが出来ます。

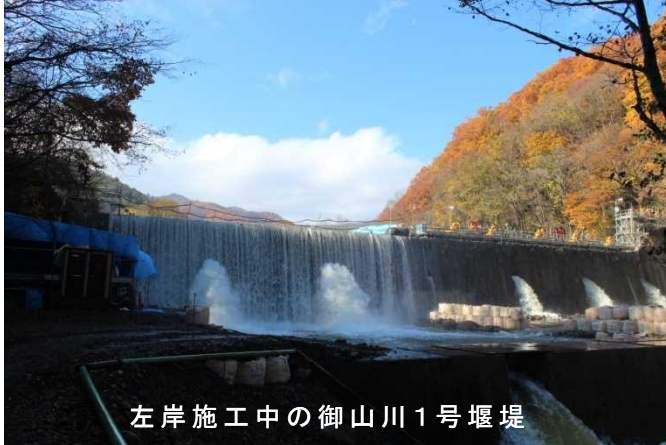
左岸施工中の御山川1号堰堤

御山川1号堰堤:長さ103m、高さ12m、  
体積5,908m<sup>3</sup>施工当時、国内最大級  
と言われていました。  
(写真左は平成24年度補修状況、右は  
補修後の状況)

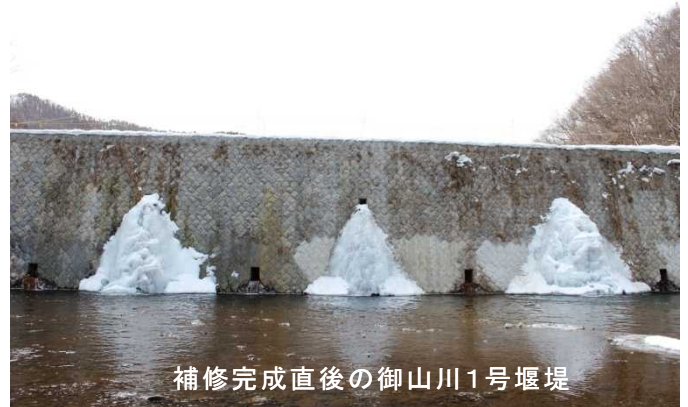
補修完成直後の御山川1号堰堤

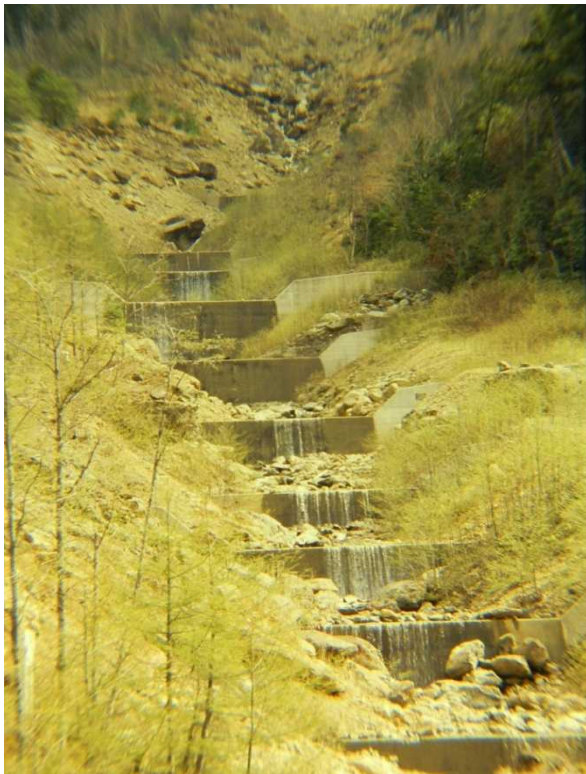
昭和55年頃遠望箇所より撮影

台風直後の復旧工事により新たに整備された溪間工(コンクリート谷止工)施工群。

階段効果による土石流等の流速減衰と抑止に力を発揮しています。

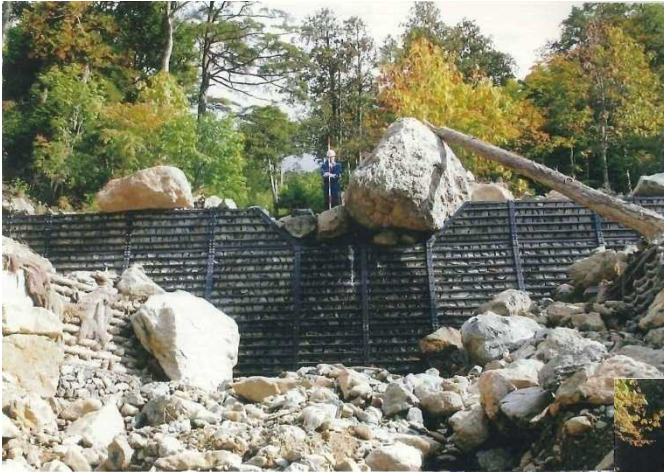
溪間工(鋼製枠)により大岩石が  
食い止められた様子。  
(平成19年9月発生台風9号)  
これにより、下流域への土石流が  
食い止められました。

アイオン沢に隣接する流域である金平沢において、平成19年9月の台風9号の豪雨に伴い土石流が発生し、直径2m前後の岩石、中には4m以上もの巨岩が一気に流れ出ました。

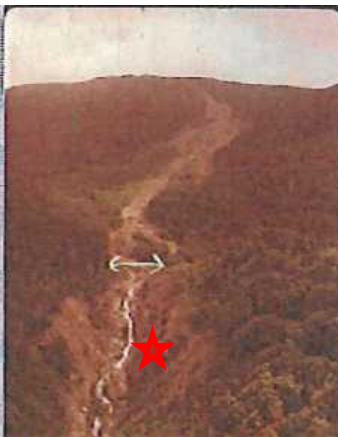
昭和23年アイオン台風  
災害直後  
およそ28haもの面積が  
崩壊。

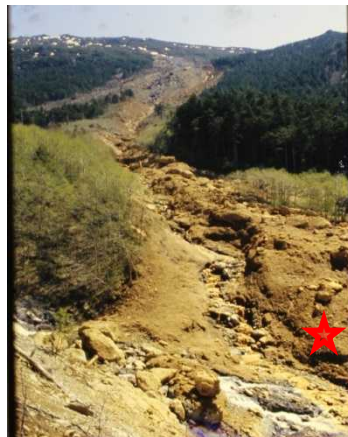
昭和55年台風災害直後  
それまでに施工した施設  
が被災。

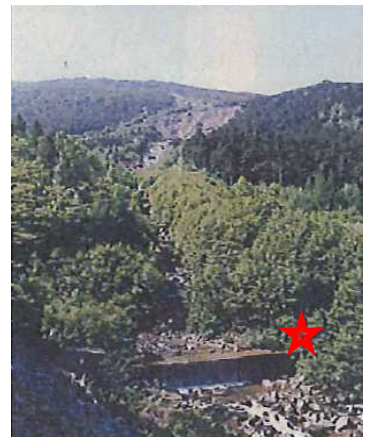
平成8年頃の復旧状況  
崩壊した兩岸に植栽等  
によって緑が戻り、森林  
地帯を形成。

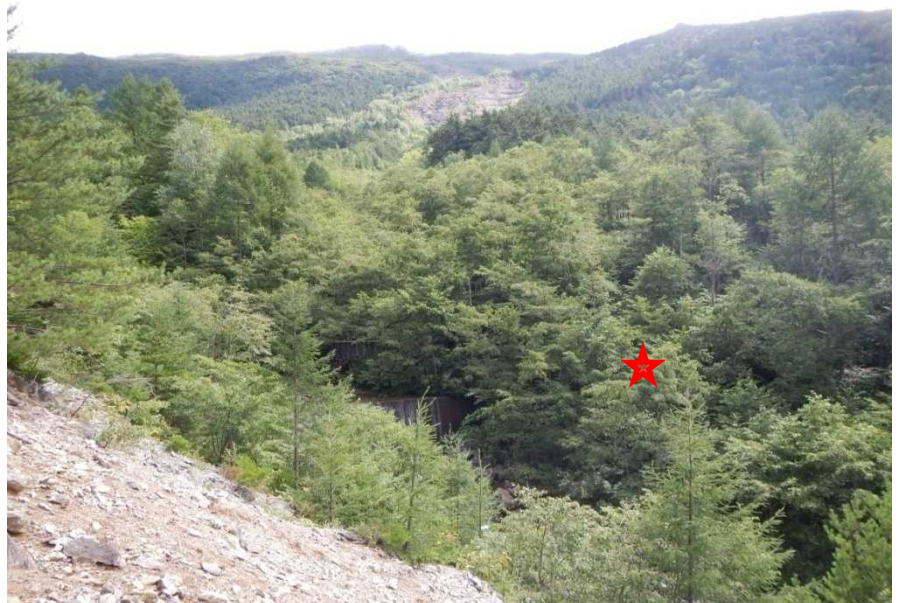
平成26年9月2日撮影

平成8年と比較して治山施設群が隠れるほど樹木が成長。
