被害状況写真

復旧状況写真

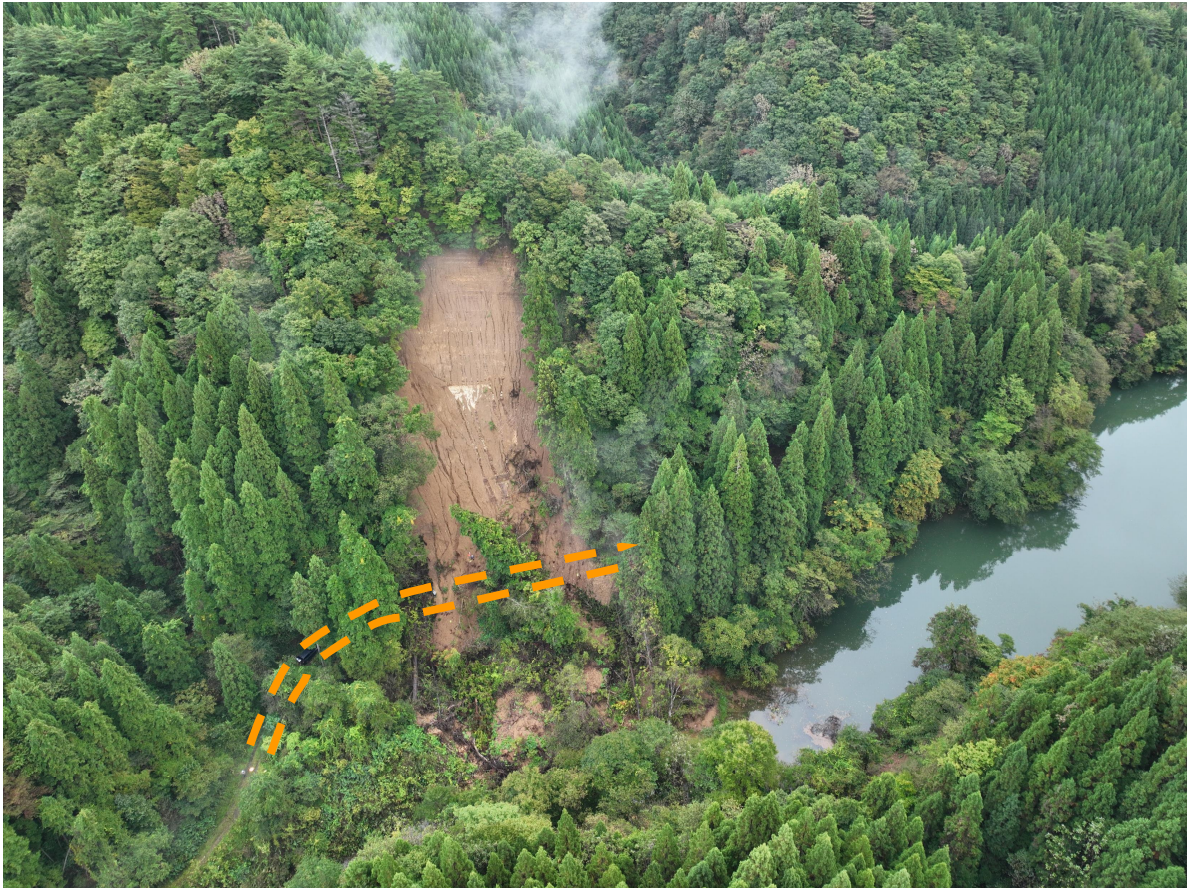
写真1.被災状況（上空から全景）

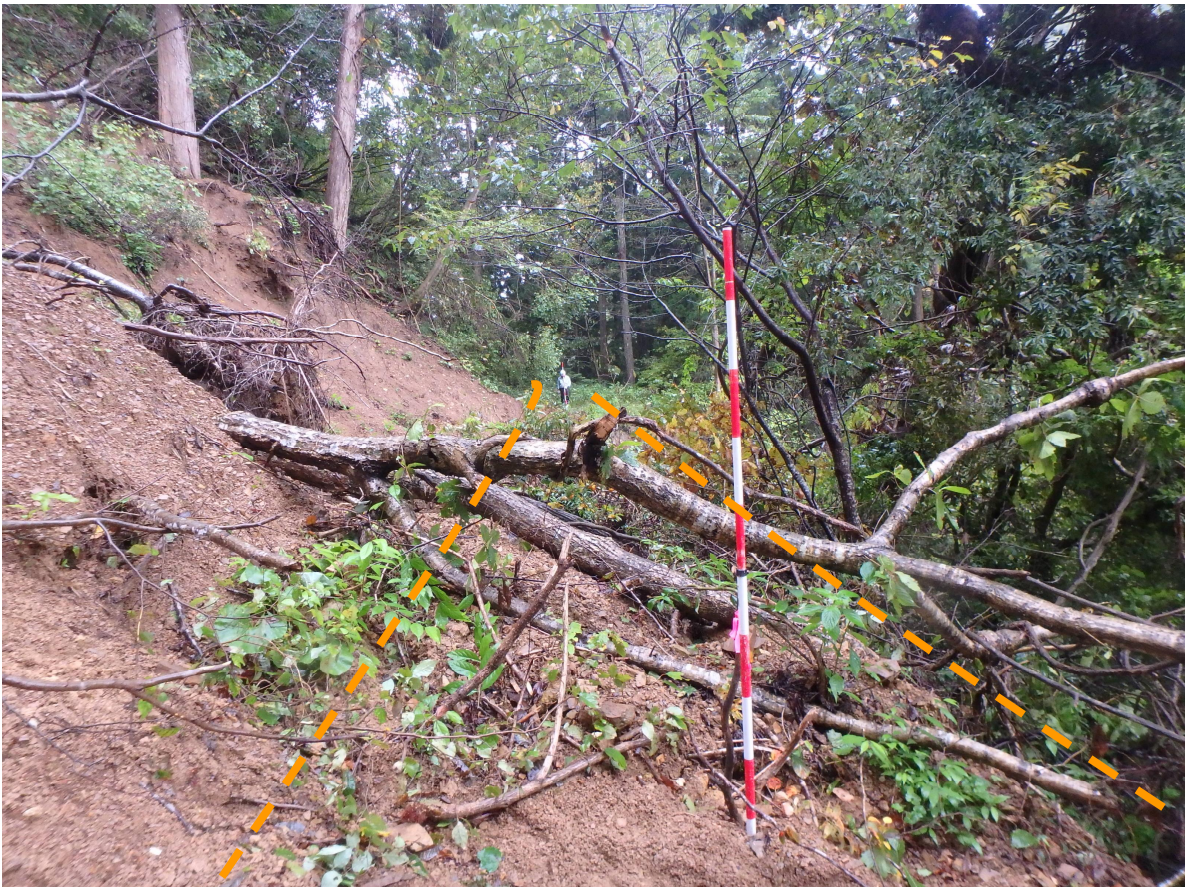
写真2.被災状況（起点側→終点側）
