令和5年7月豪雨災害状況（林道災害）

13. 小入川林道（八峰町）

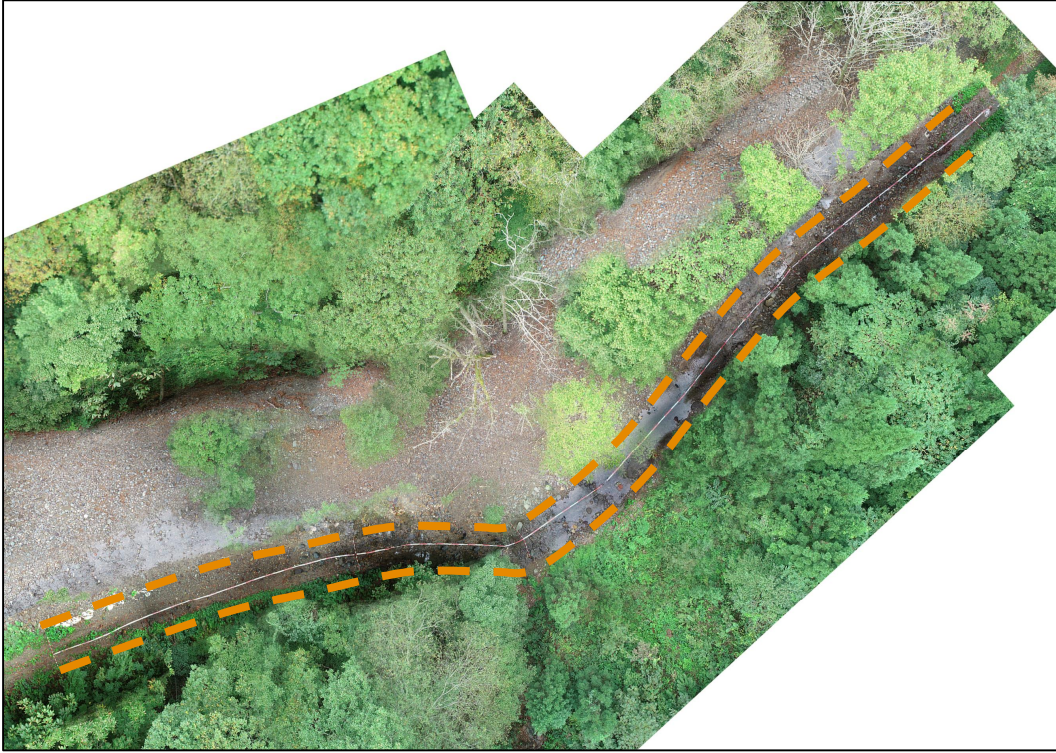
写真1.被災状況
(上空から全景)

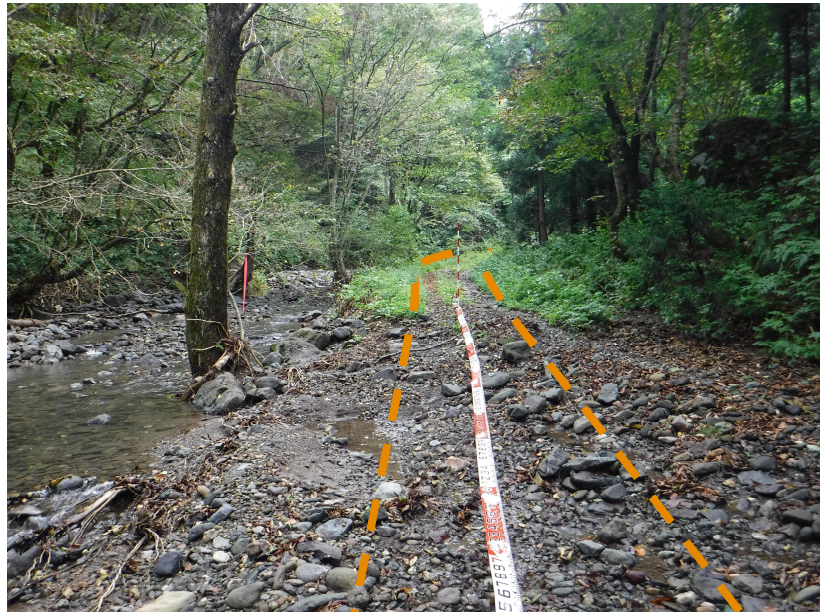
写真2.被災状況 (起点側→終点側)

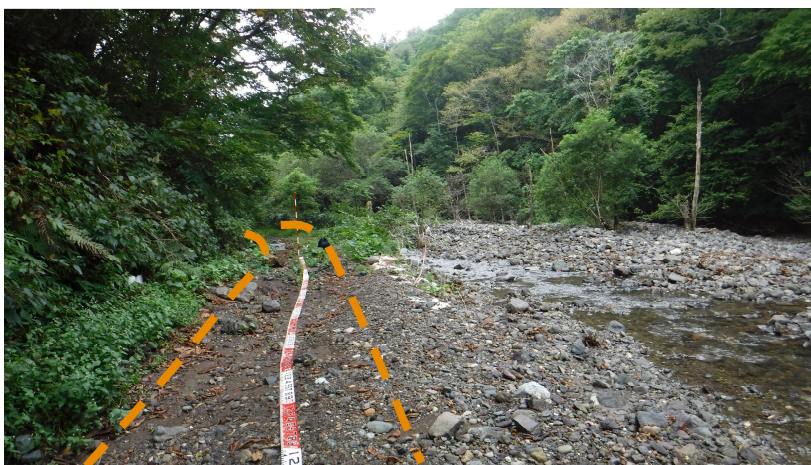
写真3.被災状況 (終点側→起点側)
