# 鹿角市八幡平澄川・赤川温泉土砂災害

発生～その後

◇発生場所：秋田県鹿角市八幡平字熊沢国有林  
3135林班ほか

米代東部森林管理署

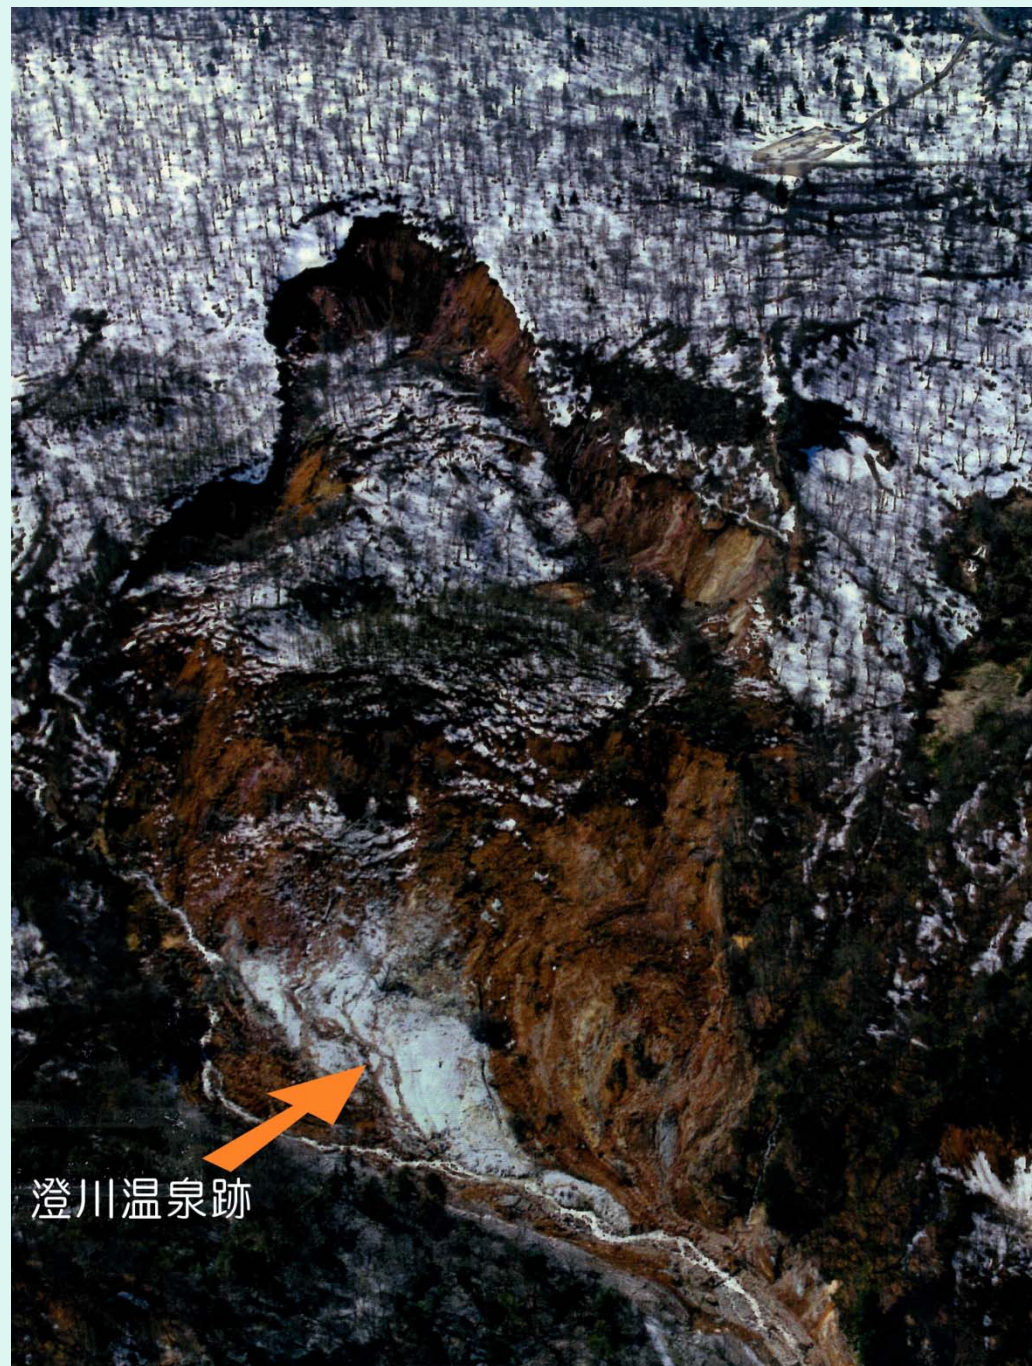
澄川温泉跡

平成9年5月10日2時30分頃、秋田県鹿角市八幡平字熊沢国有林3135林班の澄川温泉を含む最大幅約400m、長さ約700mの区域で大規模地すべりが発生、翌日の1日の午前8時頃には、澄川温泉宿泊施設等9棟を全壊、ほぼ同時に発生した土石流は、約1.2km下流にある赤川温泉の7棟を全壊するとともに、約1.6km下流に架かる国道341号線の赤川橋を埋没し、流れ下った。

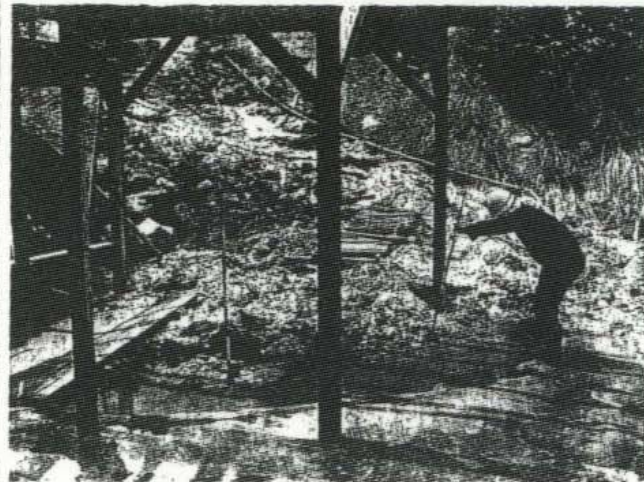
「澄川温泉の地滑り現場」

約三十五秒もの山崩が暗やみの中で降り落ちた。宿の宿泊棟二棟(木造)は二階建て(三階半)で、道路のコンクリート舗装が割れるほど、二階中層にまで押し寄せた。日中な。十日未明、鹿角市八幡平の澄川温泉で大規模な地滑りが発生した。同温泉は三層段に旅館が並ぶ。鹿角と田舎を結ぶ観光幹線・国道41号が通れなくなった。観光シーズン本番を迎えた八幡平に被害が広がった。

同温泉では、初鹿小館が地滑りの土砂で完全に埋まった。鹿角市(鹿角市八幡平の澄川温泉)。

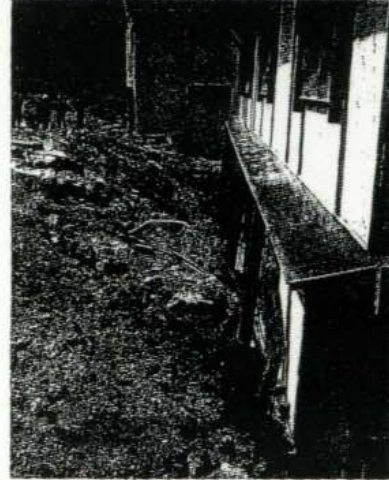
地滑りがあった澄川温泉。裏山(右手前)に土砂が押し寄せ、地盤がさしむきになり、建物も破損した。土砂は道路と、温泉街方面に約2kmにわたって(鹿角市八幡平)。

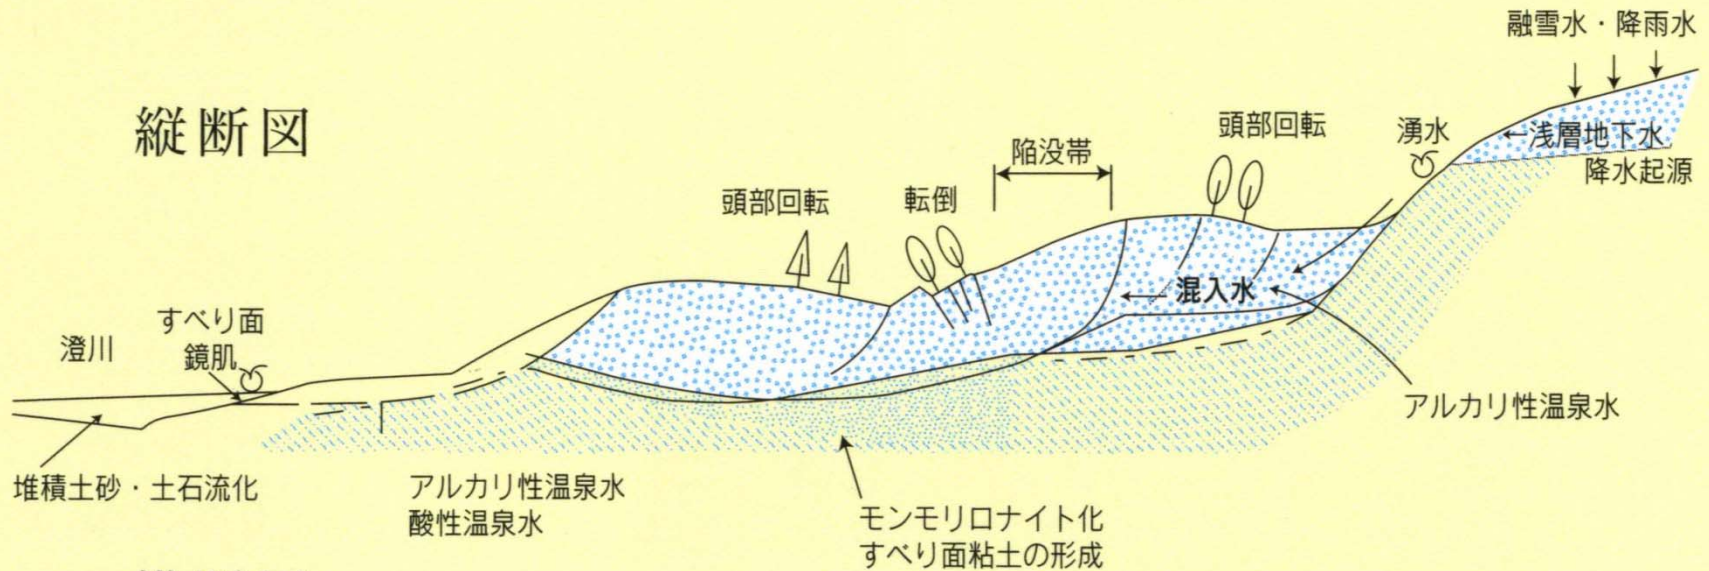
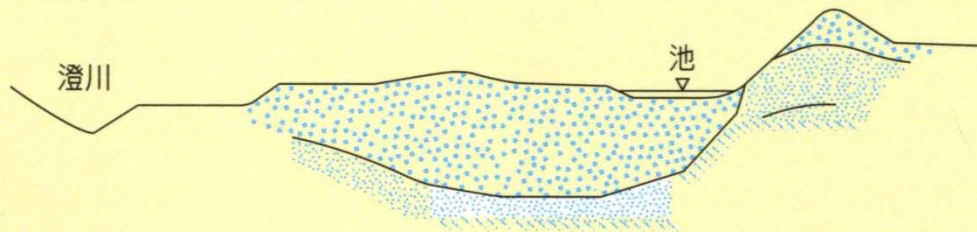
# 地すべり発生機構の概念図

# 地すべり発生原因

- 地熱が高い新第三紀層の上部を溶岩等(第四紀層)が覆うキャップロック構造※であること。
- 新第三紀層上面の地下水滞留と熱水変質によりスメクタイト化※が進行していたこと。
- 融雪期の豪雨により、地下水圧が異常増加し、土中のせん断抵抗力が低下したこと。
