# 鹿角市八幡平澄川・赤川温泉土砂災害

## 発生～その後

◇発生場所：秋田県鹿角市八幡平字熊沢国有林  
3135林班ほか

米代東部森林管理署

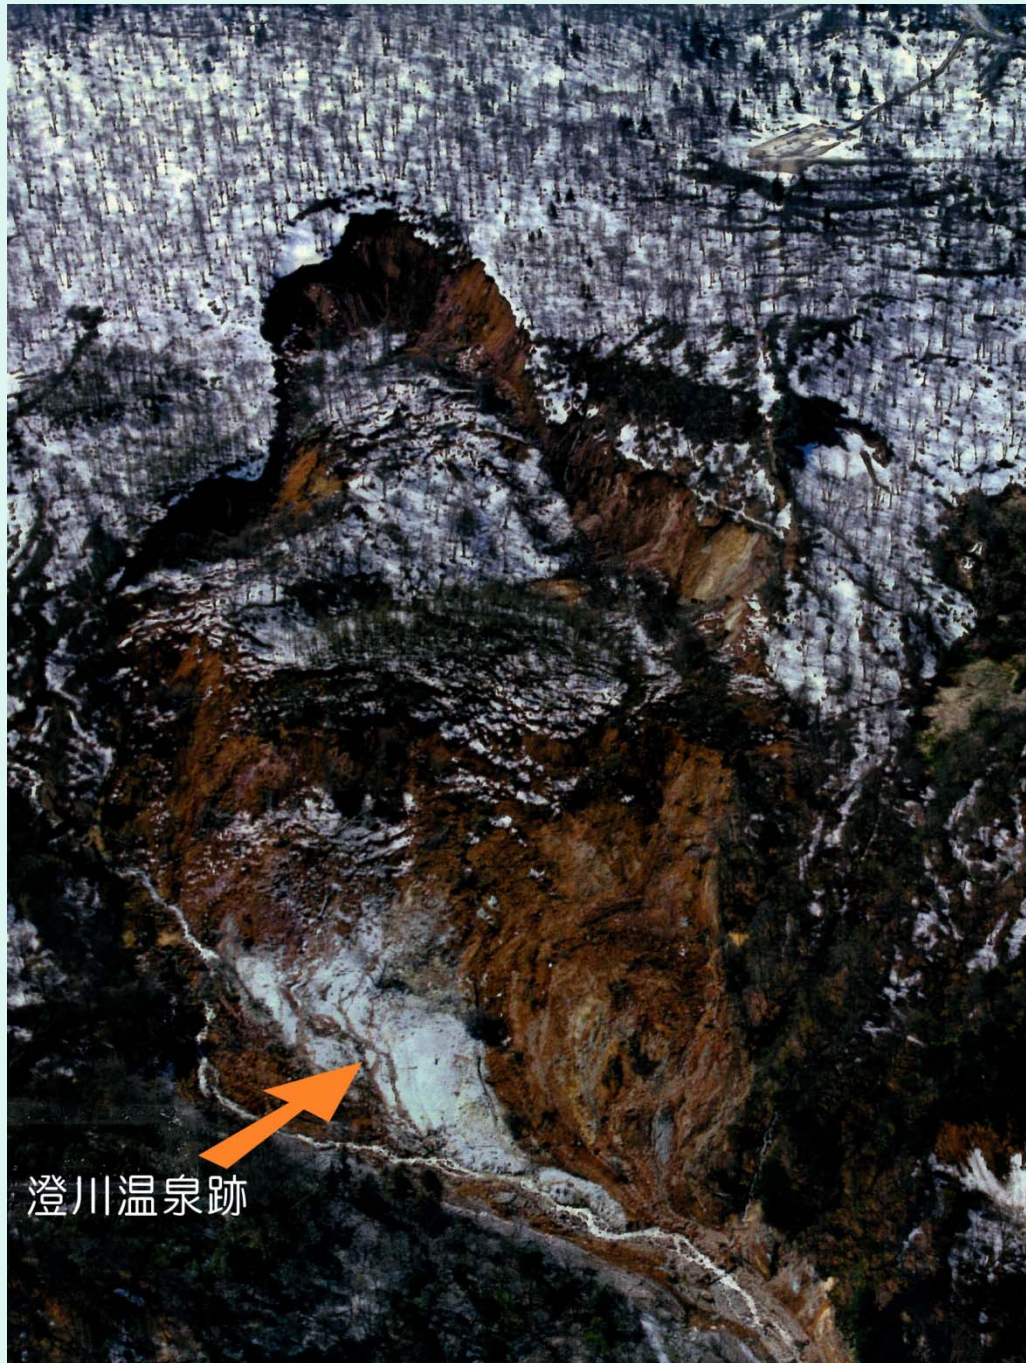
澄川温泉跡

平成9年5月10日2時30分頃、秋田県鹿角市八幡平字熊沢国有林3135林班の澄川温泉を含む最大幅約400m、長さ約700mの区域で大規模地すべりが発生、翌日の1日の午前8時頃には、澄川温泉宿泊施設等9棟を全壊、ほぼ同時に発生した土石流は、約1.2km下流にある赤川温泉の7棟を全壊するとともに、約1.6km下流に架かる国道341号線の赤川橋を埋没し、流れ下った。

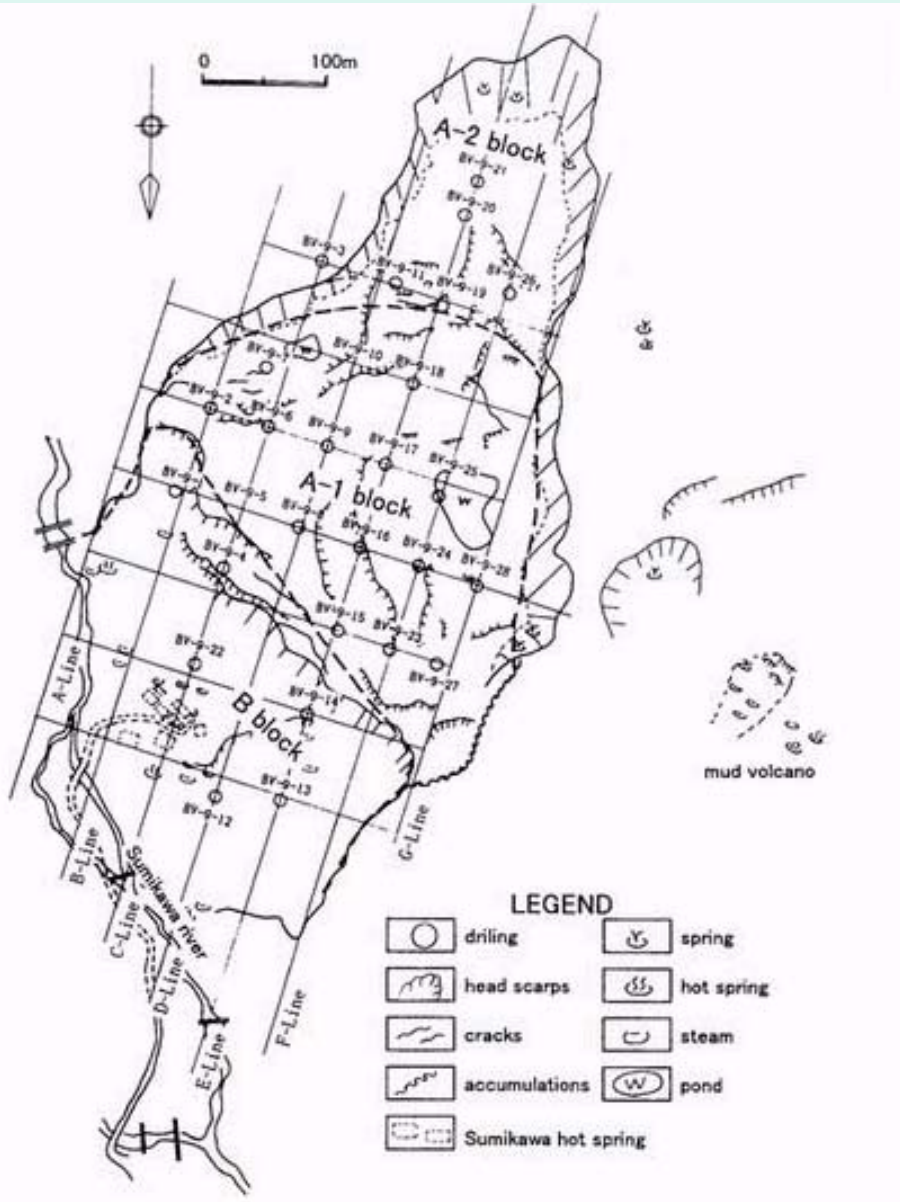
# 地すべり崩壊の規模等

- ・地すべり斜面長: 650m
- ・地すべり幅: 上部 150m  
下部 350m
- ・地すべり面積: 約17ha
- ・すべり面深度: 50~70m
- ・移動土塊量: 約524万m<sup>3</sup>
- ・流出土砂量: 約50万m<sup>3</sup>
- ・移動方向: N18° E
- ・移動量: 水平方向最大約60m  
垂直方向最大約50m

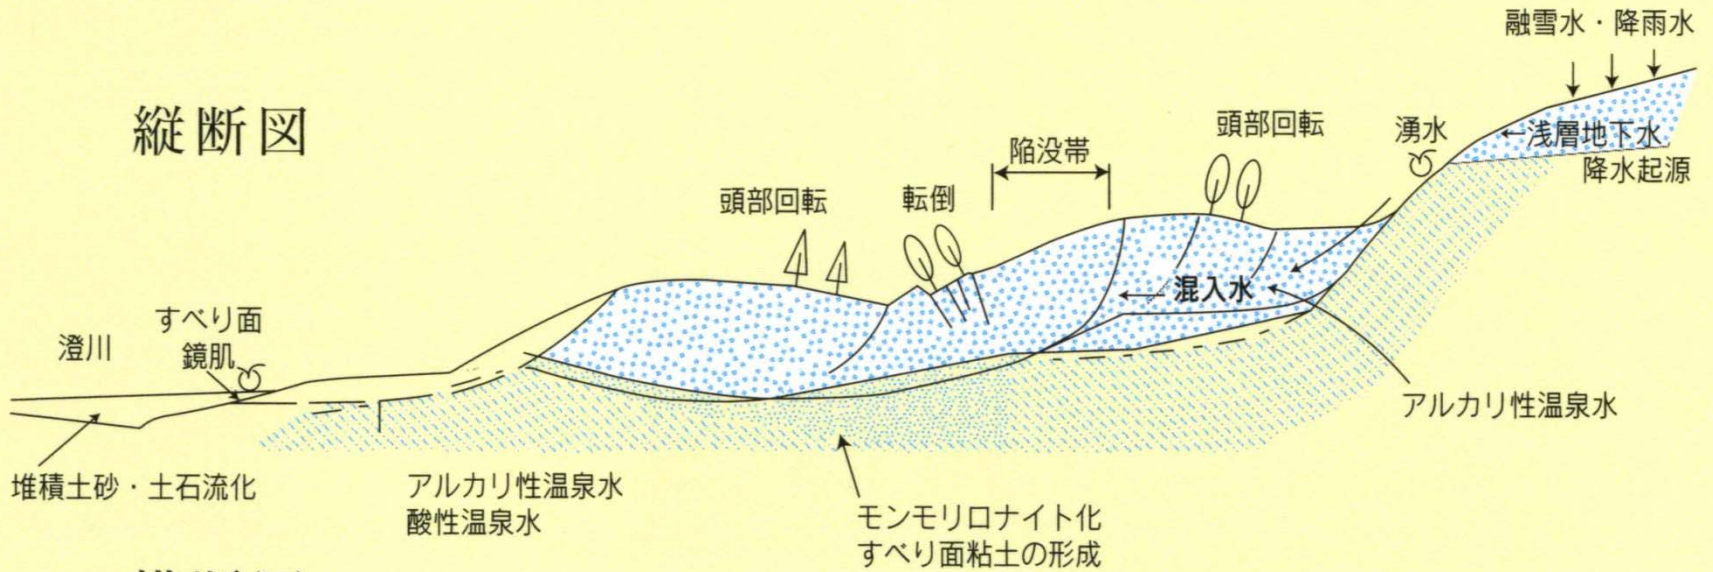
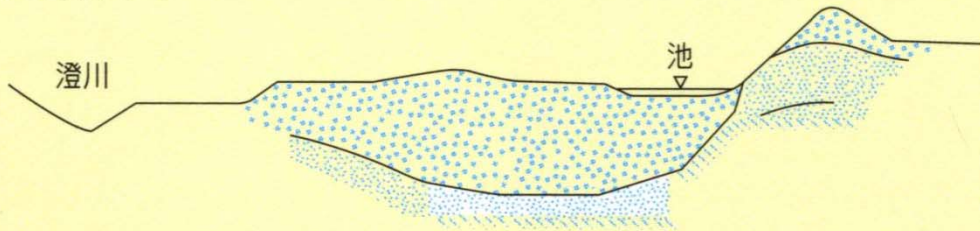
# 地すべり発生機構の概念図

# 地すべり発生原因

- 地熱が高い新第三紀層の上部を溶岩等(第四紀層)が覆うキャップロック構造※であること。
- 新第三紀層上面の地下水滞留と熱水変質によりスメクタイト化※が進行していたこと。
- 融雪期の豪雨により、地下水圧が異常増加し、土中のせん断抵抗力が低下したこと。

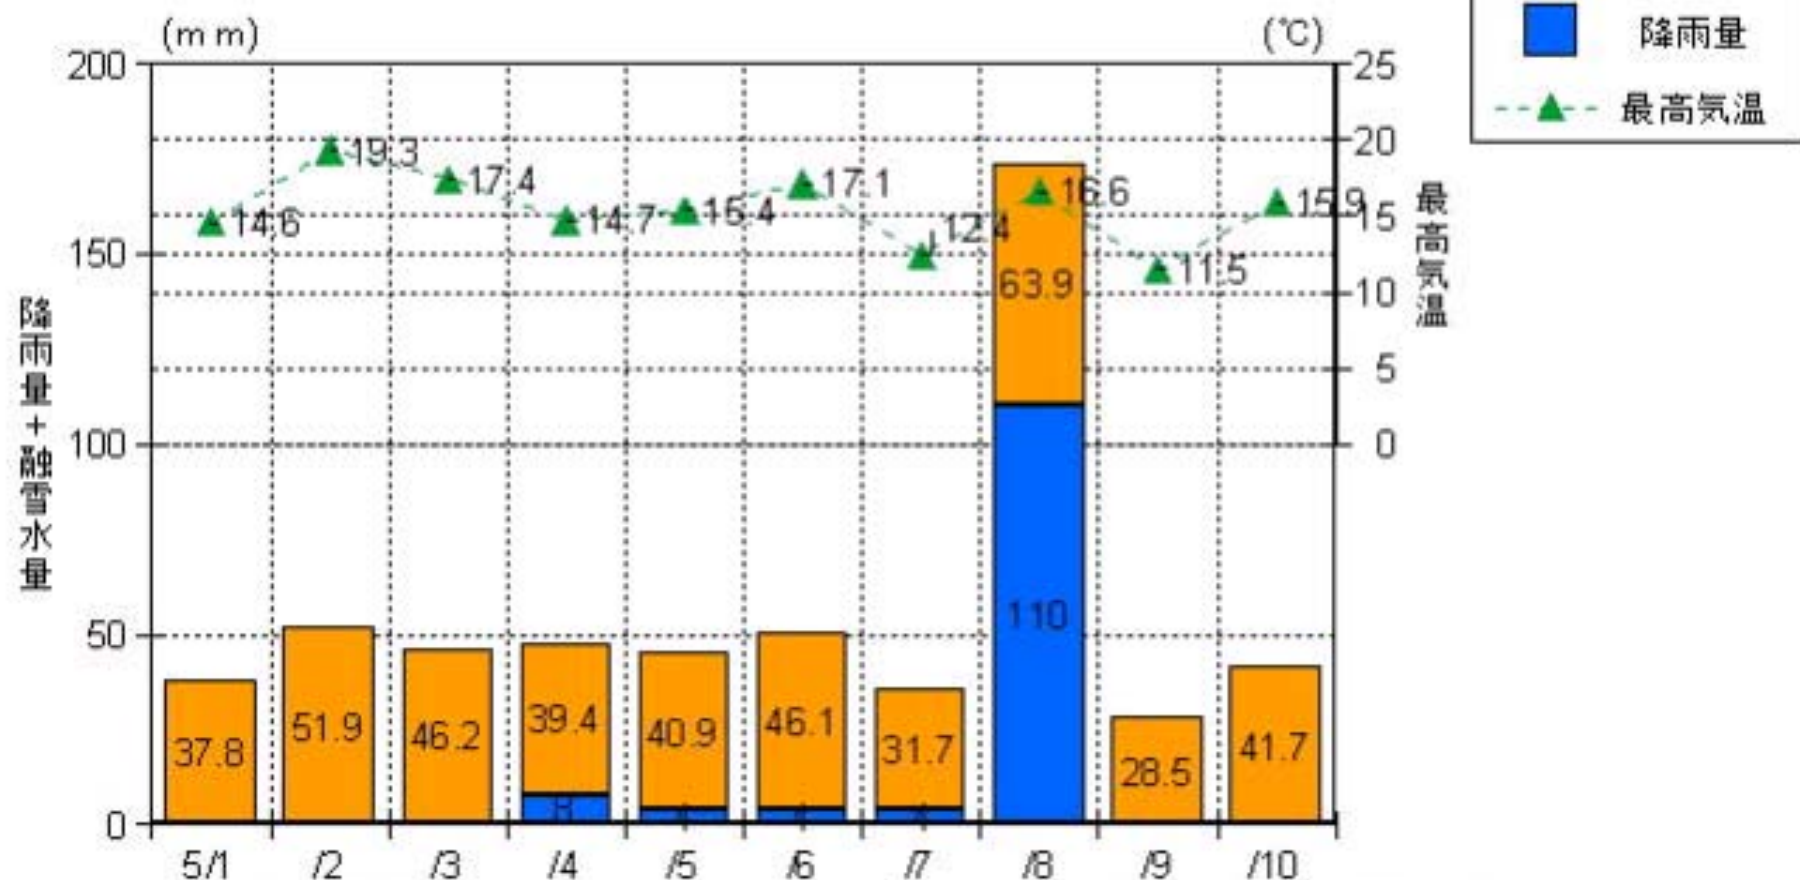
# 八幡平観測所気象データ (H9. 5月上旬)

※融雪水量は、(財)日本気象協会研究所の算定モデル式(米代川流域)より推定

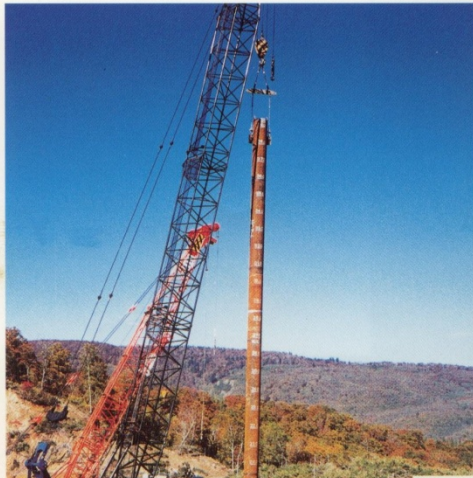
鋼管シャフト杭打工：鋼管建込状況

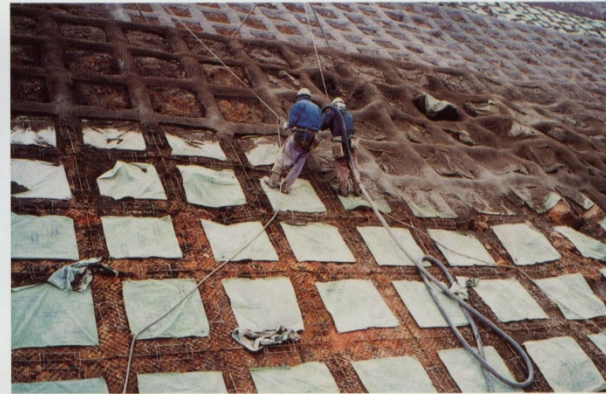
緑化法砕工：モルタル吹付状況

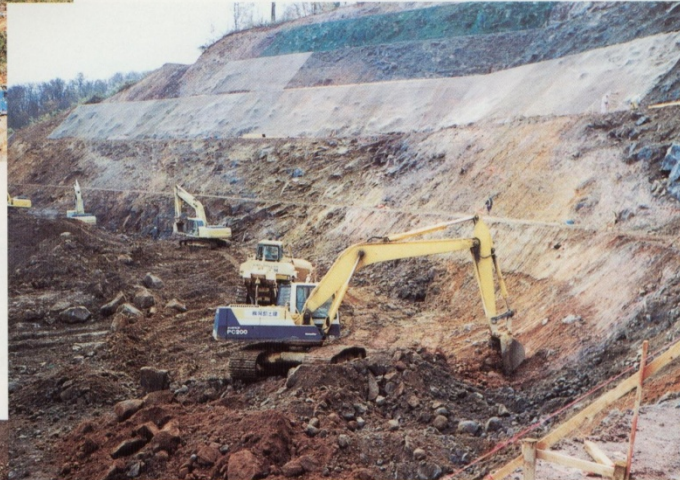
排土工：地山掘削状況

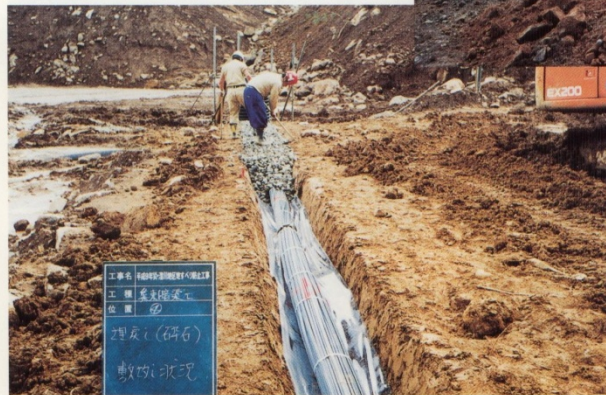
集束暗渠工：Sドレーン埋設状況

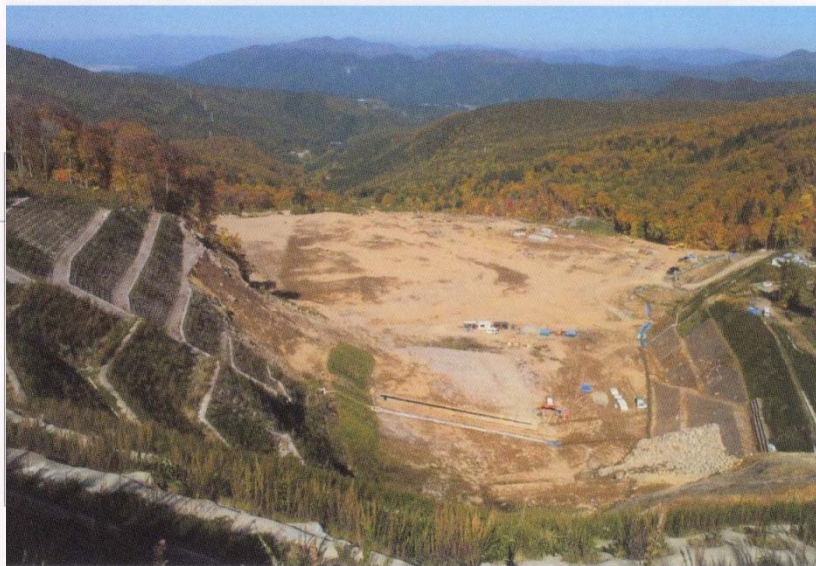
排土工完了後の状況

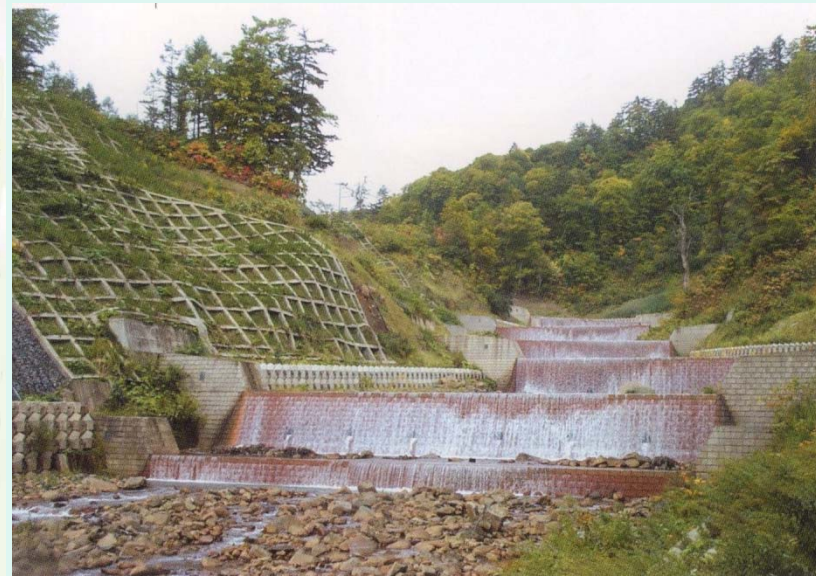
床固工等
