表 2. 4.16 緑化工の対策成果一覧表 (4/6)

表 2. 4.17 緑化工の対策成果一覧表 (5/6)

表 2. 4. 18 緑化工の対策成果一覧表 (6/6)

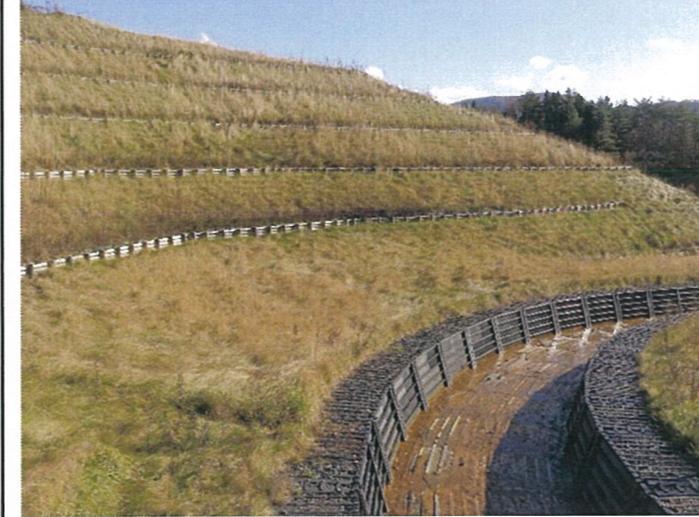
<p>■左岸側 植被状況はすばらしい 初期緑化が過密すぎる傾向</p>		
工法	肥料帯付植生マット				
施工年	平成25年度

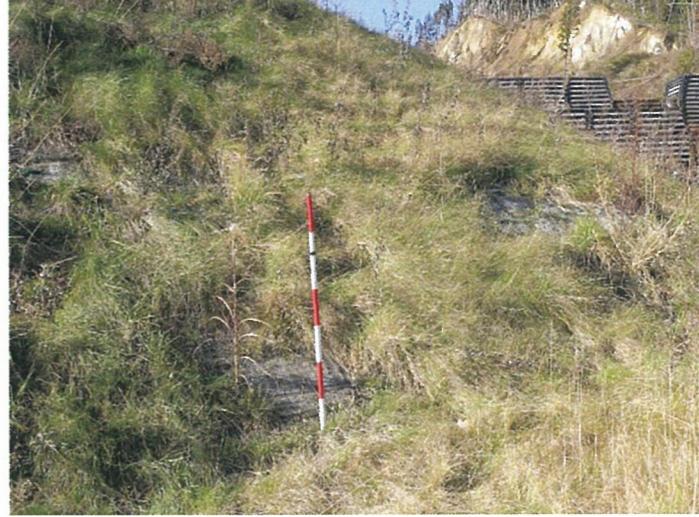
<p>■右岸側 パッチ状に植生が無い部分がある。 斜面方位の差か?</p>		
補修年1					
補修年2

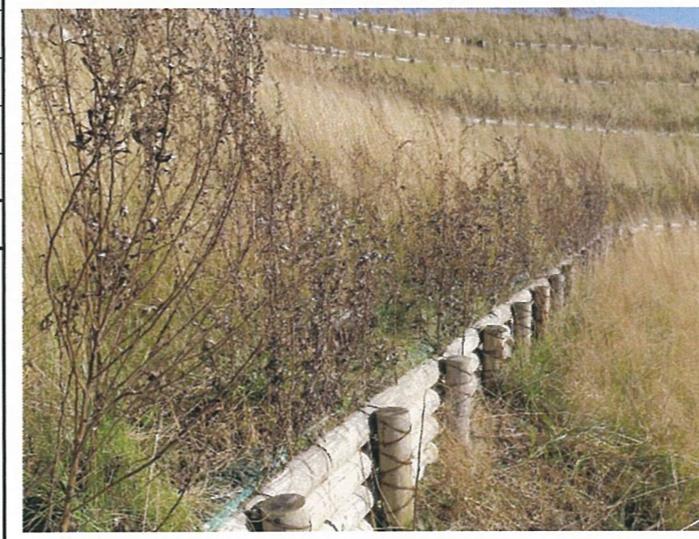
<p>■小段部に導入されているヨモギ</p>		
種子配合	牧草類				
自然侵入植生	ほとんどなし				
緑化工成績					
植被率	100% , 一部パッチ状に植生を欠く				
群落高さ	30~50cm				
現時点での評価など					
【特徴】					
<ul style="list-style-type: none"> ○ 植被率はほぼ100%で良好。 ○ 転石の分布に応じてパッチ状に植生が欠落する部分もあるが、これが弱点(線)となって侵食は発生していない。 △ 急速緑化のための牧草類の密度が高すぎて、在来種の侵入を送らせている可能性も考えられる。 					
【評価】					
<ul style="list-style-type: none"> ○ 緑化工による土砂侵食防止機能は発揮されている △ 現行植生から在来種への移行は?

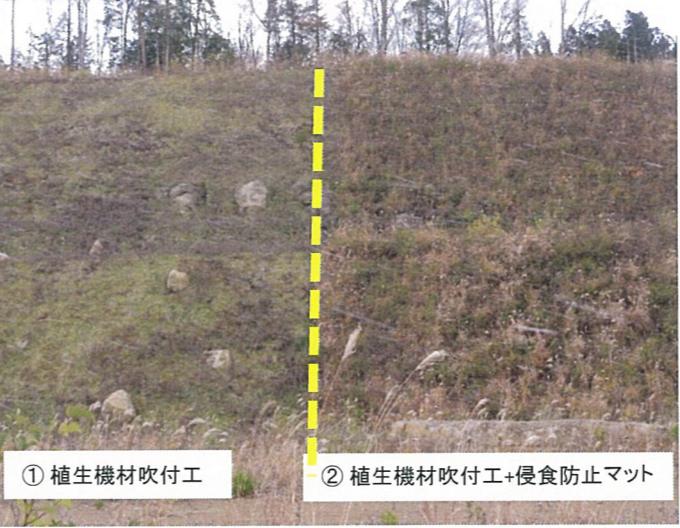
■両後方の境界付近 ① 植生機材吹付工 ② 植生機材吹付工+侵食防止マット
施工年	平成25年度		
補修年1			
補修年2			
種子配合	①植生機材吹付工 牧草類、ヨモギ		
	②植生機材吹付+侵食防止マット ヨモギ、イタドリ、 イタチハギなど		
自然侵入植生	ススキ		
緑化工成績			
植被率	90%(両工法とも)		
群落高さ	①植生機材吹付工 ②植生機材吹付工+侵食防止マット 1~2m		
現時点での評価など			
【特徴】 ○ 植被率は90%と高い。 ○ 侵食や崩壊は発生していない。 △ 植生機材吹付工は初期緑化のための生立数が多すぎて在来植物の侵入数が少ない傾向。			
【評価】 ○ いずれの緑化手法においても、ガリー、商法などの発生はみられず、土砂流出防止機能は発揮されている。 △ 勾配の差はあるが、無処理の排土面には在来種の侵入が多くみられることから、今後の推移を追跡する必要がある。

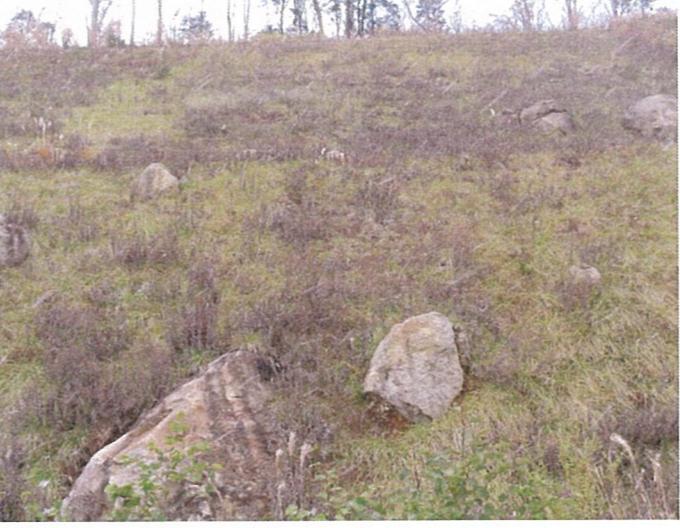
■① 植生機材吹付工 牧草類とヨモギで覆われる。 ススキの侵入が少ない。

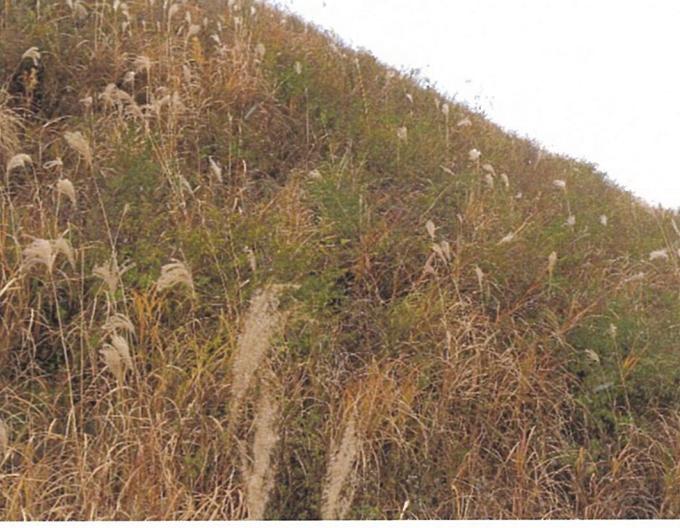
■② 植生機材吹付工+侵食防止マット ススキの侵入が多く群落高さも高い
