概要

被災箇所に係る復旧整備状況

**被災地の復旧状況 (植生マット試験施工の事例)**  
**施工箇所：荒砥沢地区**

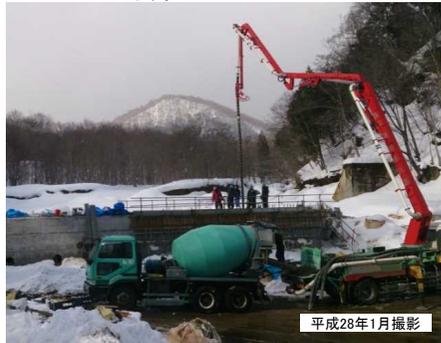
**1** 耕英岩魚沢 (H27) 治山工事  
 [コンクリート谷止工] ほか  
 コンクリート打設、木製型枠の設置を行っています。

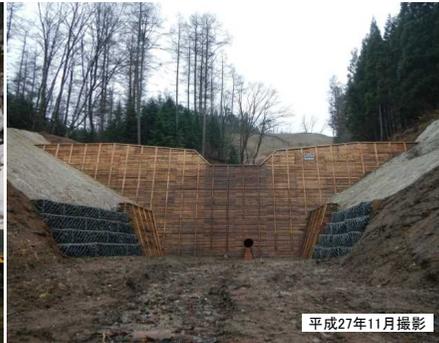
**2** 本沢軽井沢 (H27) 治山工事  
 [コンクリート谷止工] ほか  
 11月30日完成しました。

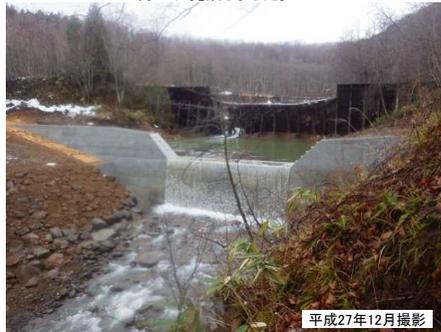
**3** 耕英御沢 V (H26) 治山工事  
 [コンクリート床固工] ほか  
 12月22日完成しました。

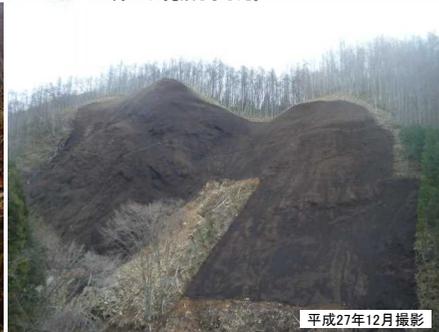
**4** 洞万 (H27) 治山工事  
 [植生基材吹付工]  
 12月10日完成しました。

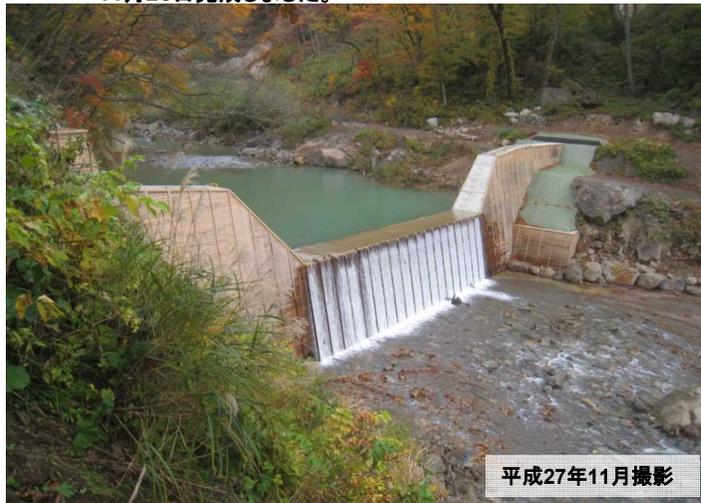
**5** 耕英岩魚沢 II (H26御沢) 治山工事 [コンクリート谷止工]  
 11月26日完成しました。

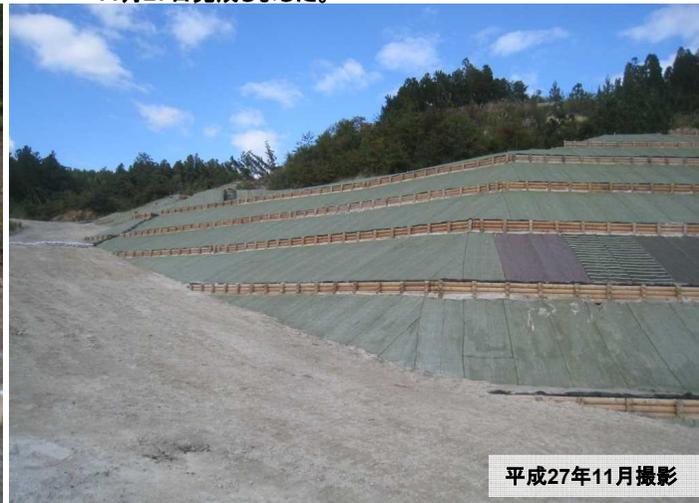
**6** 荒砥沢 治山工事 [丸太柵工] ほか  
 11月27日完成しました。

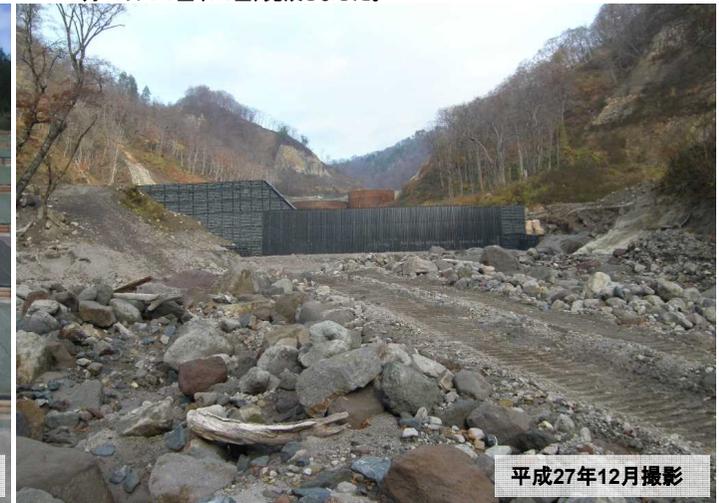
**7** 湯ノ倉上流 治山工事 [鋼製枠谷止工] ほか  
 12月15日 0.3基 (0.6基) 完成しました。
