2.3 荒砥沢地すべりの推移と評価

2.3.1 土砂流出状況の把握(LP差分解析)

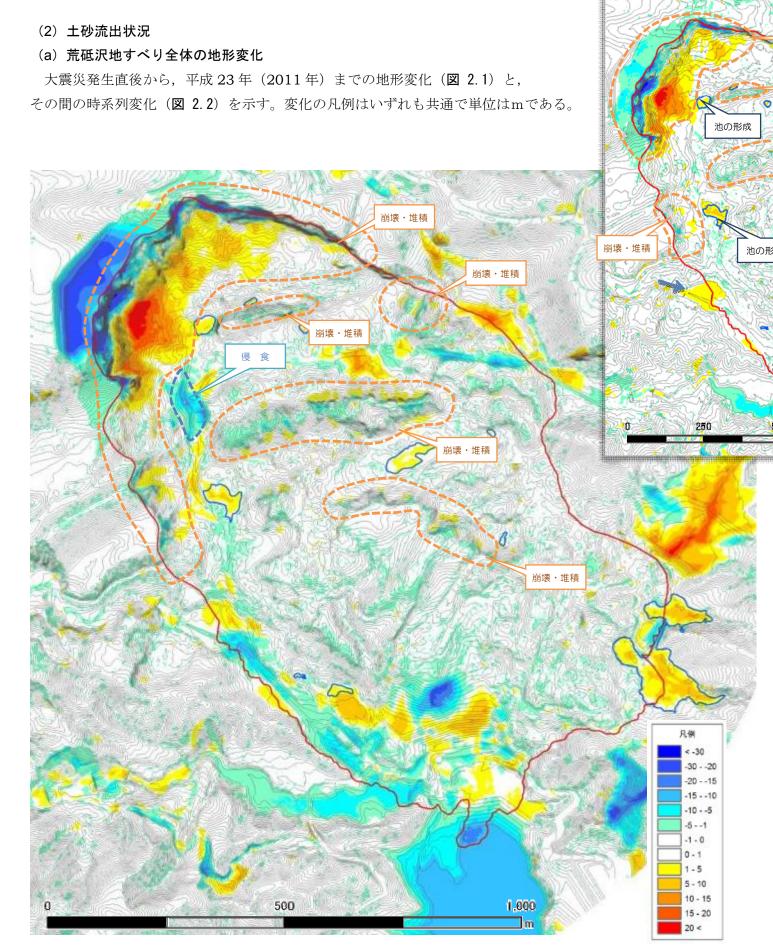
図 2.1 差分解析結果(平成23年5月-平成20年6月)

工事の進捗による地形変化,および 池への湛水による地形量の変化を除 けば,大きな地形変化は,冠頭部滑落 崖周辺およびリッジの頂部に限られ る。

時系列で見れば震災直後から <u>1 ケ</u>月で滑落崖と,リッジの頂部が大きく崩れたが,その後 1 年間は,滑落崖の一部分が崩壊するのみで,大きな変化はない。

平成21年から平成23年の間に滑落崖の崩壊や,リッジ頂部の崩壊が進行しており,急崖が残る限りは,今後も崩壊が続くものと考えられる。

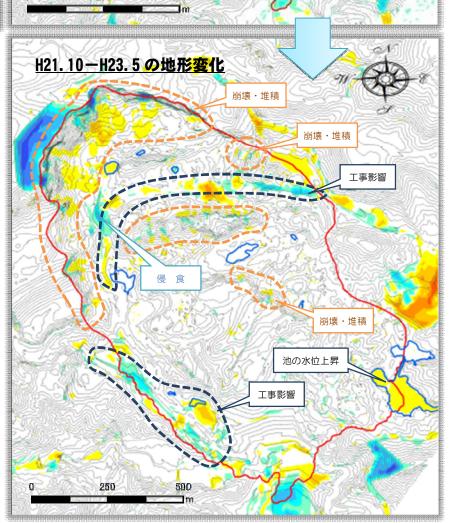
図 2.2 差分解析結果 (時系列変化)

H20.9-H21.10の地形変化

池の水位低下

工事影響

H20.6-H20.9の地形変化

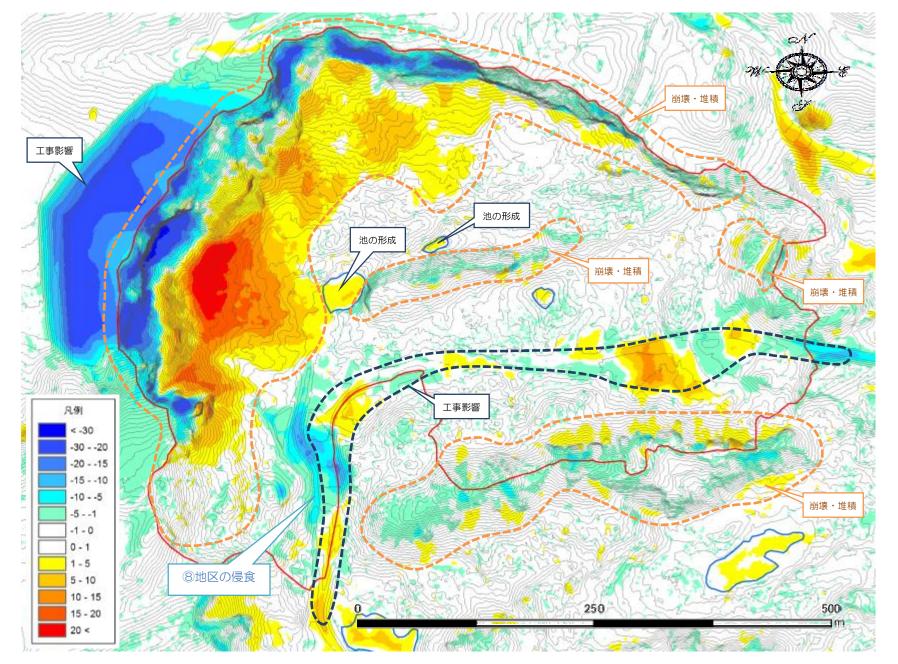
図 2.3 差分解析結果 (平成 23 年 5 月 - 平成 20 年 6 月)

地形の変化が大きかった冠頭部滑落崖周辺に着目する。

図より滑落崖は表層より崩壊し(地盤の低下),その直下に土砂が堆積している(地盤の上昇)ことが分かる。

図 2.3 に示した赤線は、⑧地区の流域界であるが、この範囲において、土砂の侵食および工事影響を除いた、滑落崖の崩壊・堆積について差分量を求めると次のとおりとなった。

この結果から、滑落崖の崩壊土砂はその直下に堆積し、その後の移動はほとんどないものと考えられる。

また、⑧地区は侵食著しいことがわかり、土砂流出防止の観点からは早急な対策が望まれる。
