2.3.2 滑落崖の変化

地上レーザー測量により、滑落崖の変化状況を把握している。
 これまでに実施された地上レーザー測量の成果は次のとおりである。

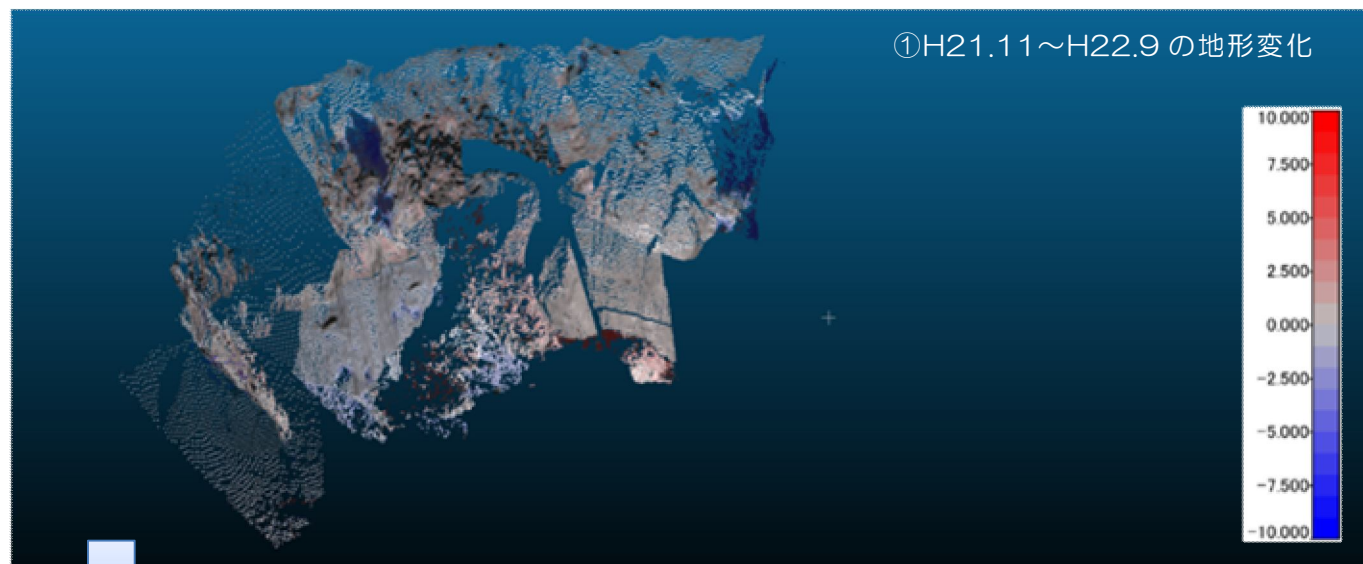
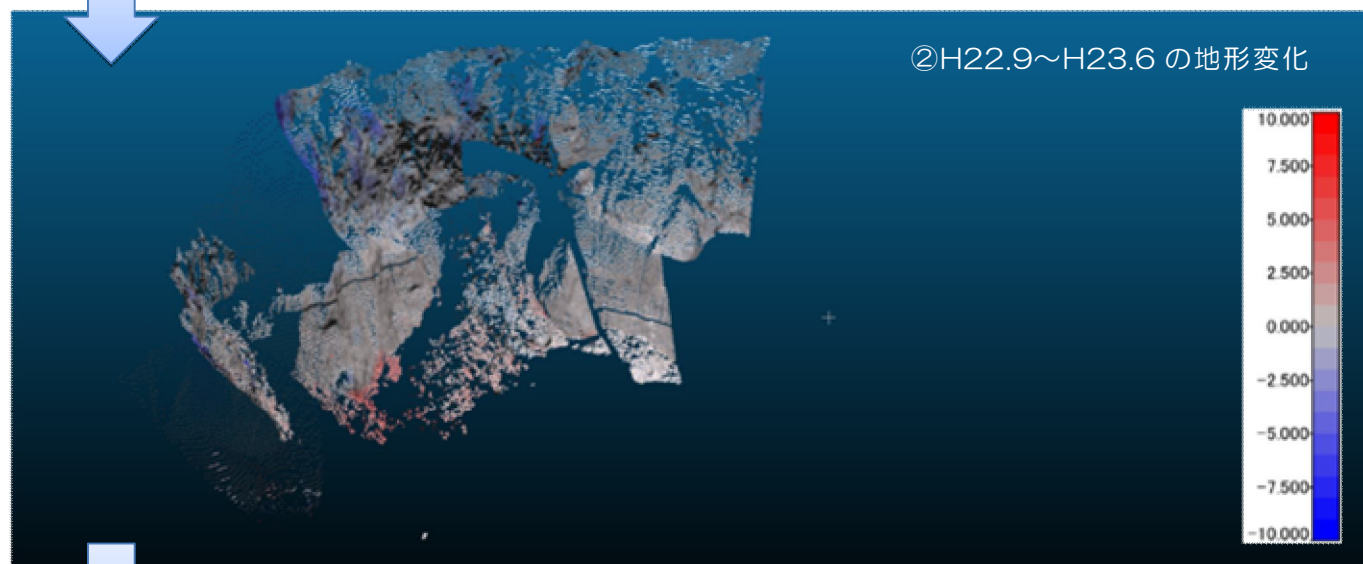
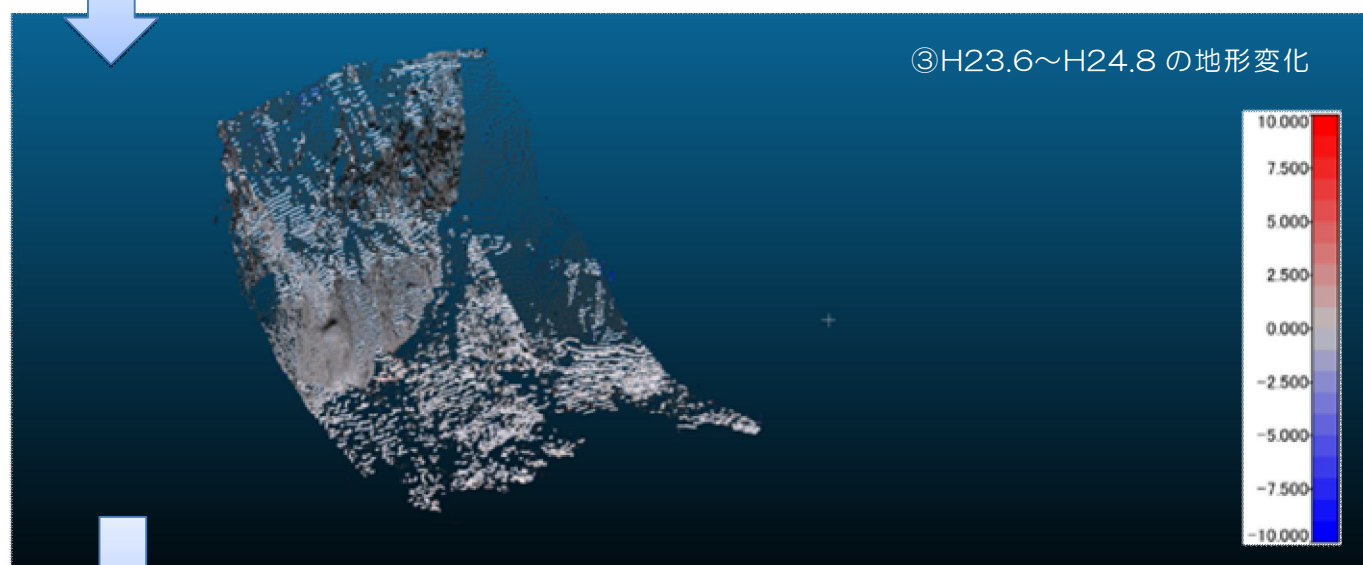
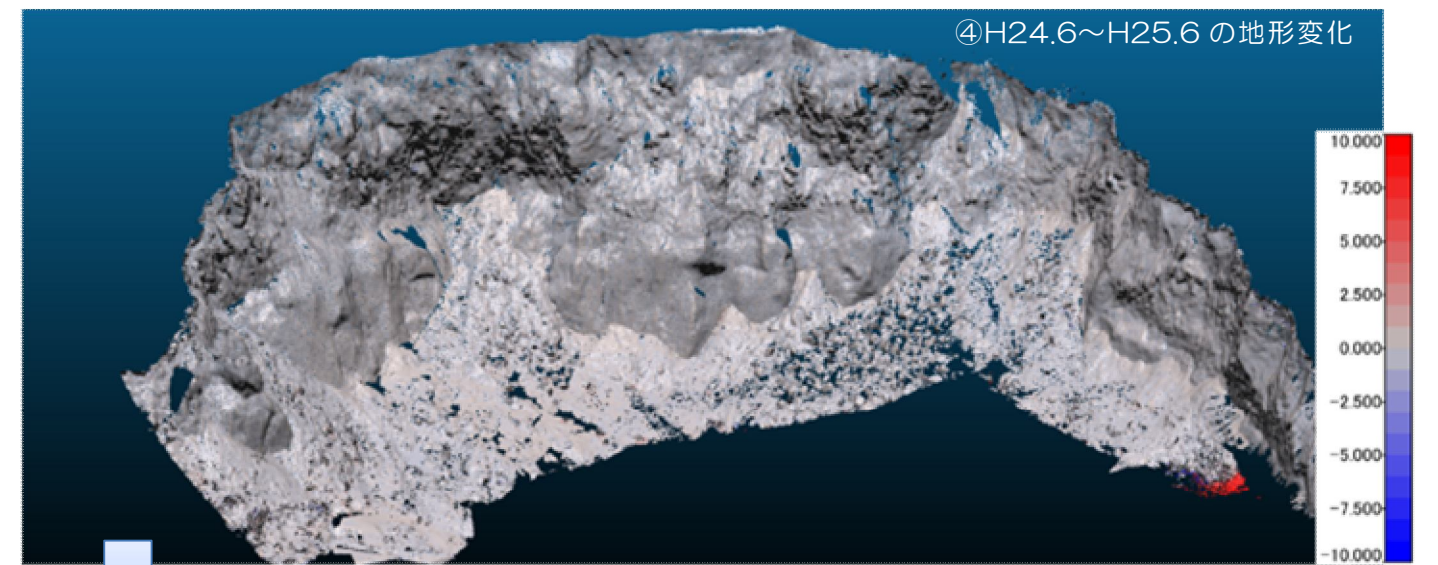
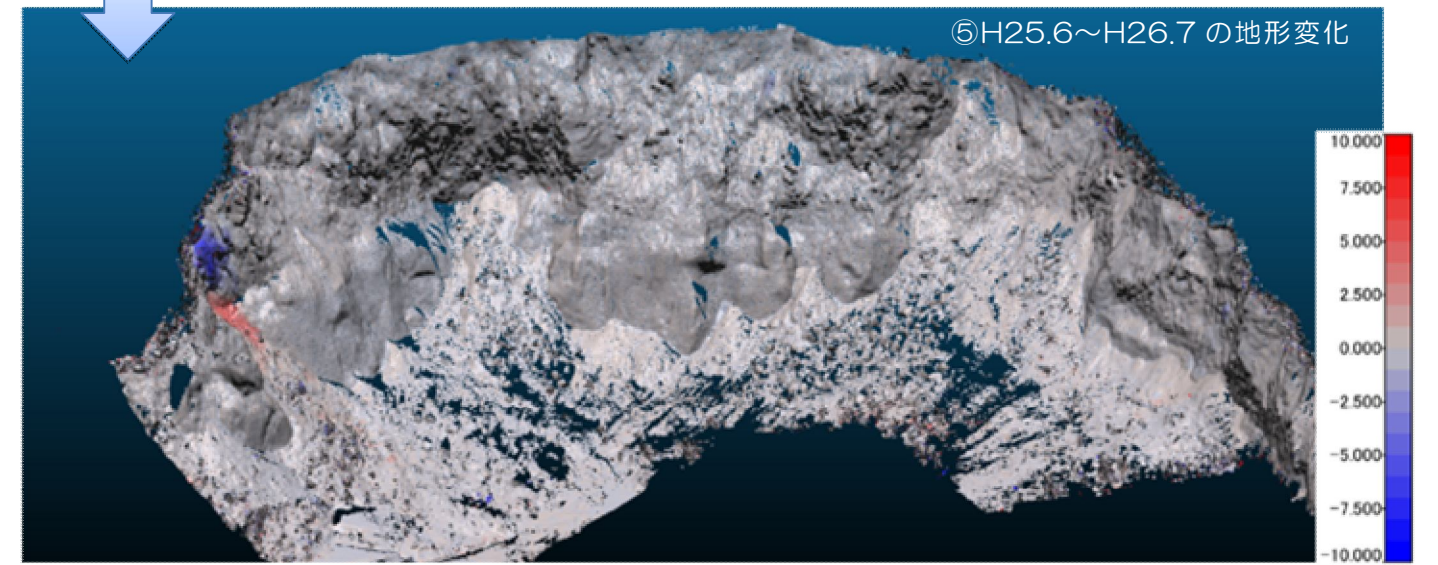
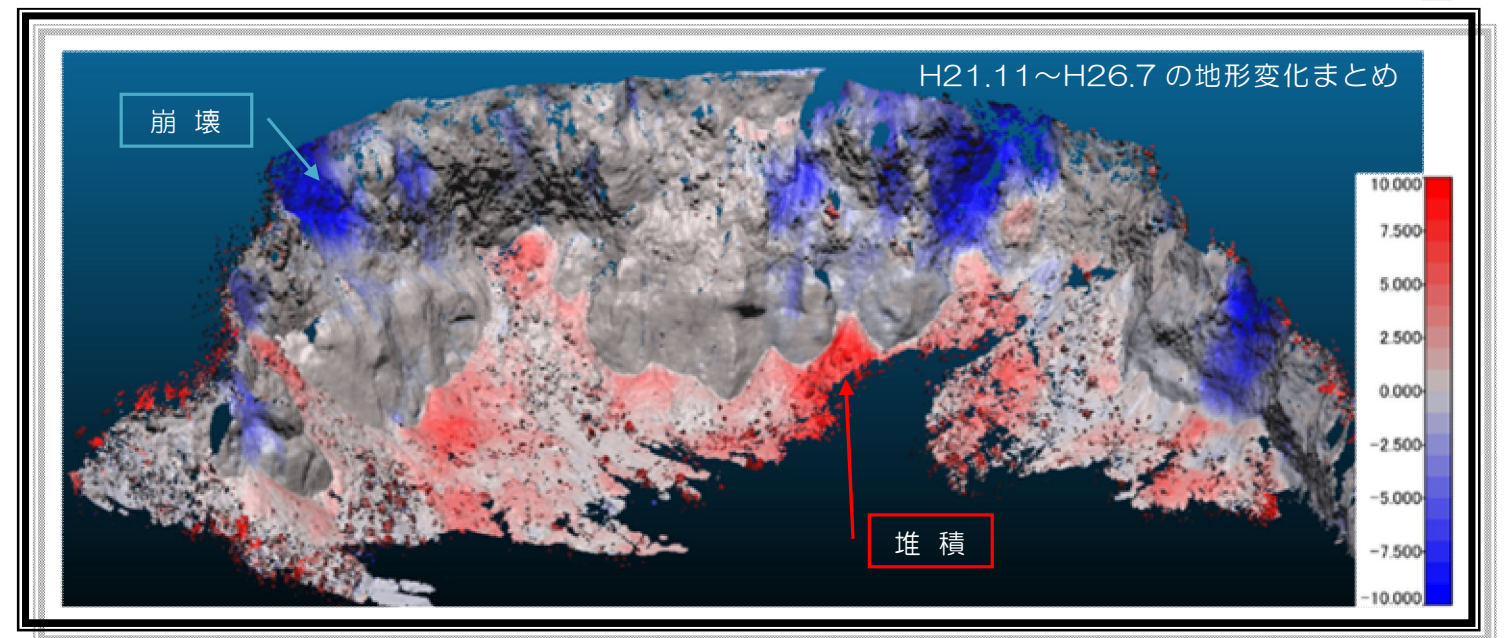
図 2.7 地上レーザーの経年比較

- 平成 21 年から平成 22 年にかけて、冠頭部滑落崖中央付近で崩壊が発生した。
- 平成 22 年から平成 23 年にかけて、冠頭部滑落崖の右側壁側で崩壊が発生した。
- 平成 22 年の地形データ取得範囲が狭く、平成 21 年から平成 23 年にかけての崩壊範囲は明確ではない。
- 平成 23 年から平成 25 年にかけては、±2m 以内の崖錐堆積物の変動（等高線のズレ）が確認されるのみで、滑落崖の変動はほとんどない。
- 平成 25 年から平成 26 年にかけて、右側壁側で崩壊が発生した。
- 滑落崖崩壊の大部分は平成 23 年までに起こっており、平成 23 年以降は局所的な崩壊にとどまっている。
- 滑落崖崩壊位置は急崖部に限定的で、緩勾配範囲では大規模な崩壊は発生していない。
