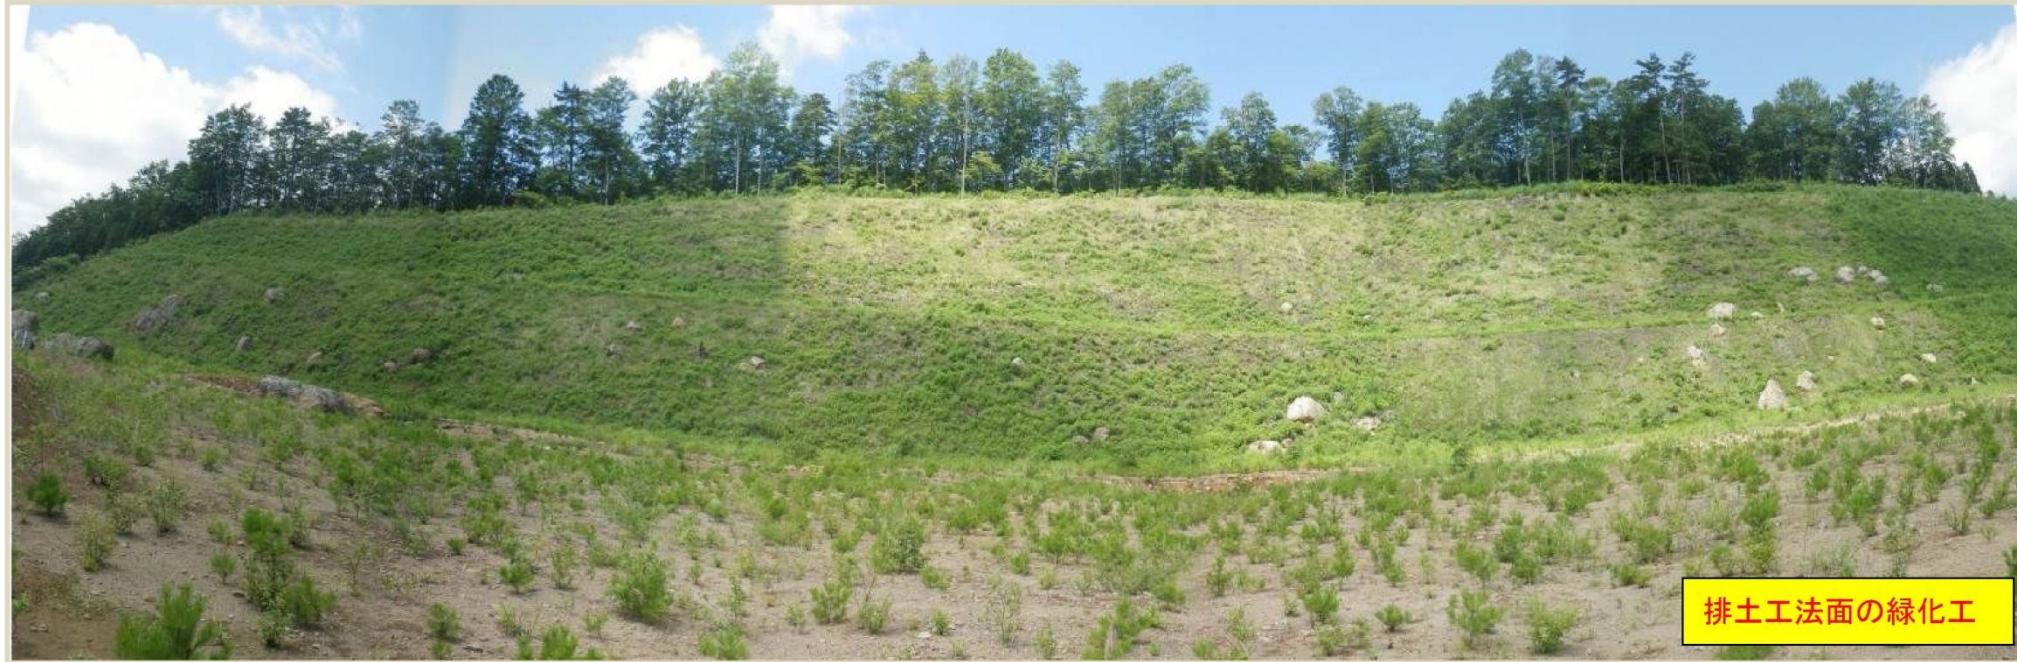
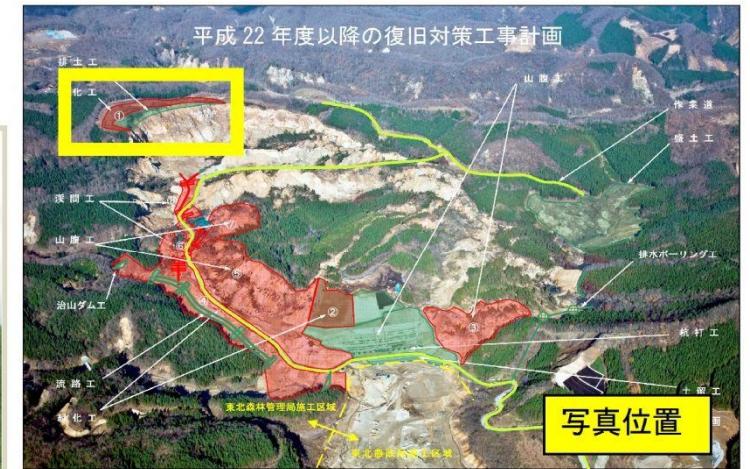
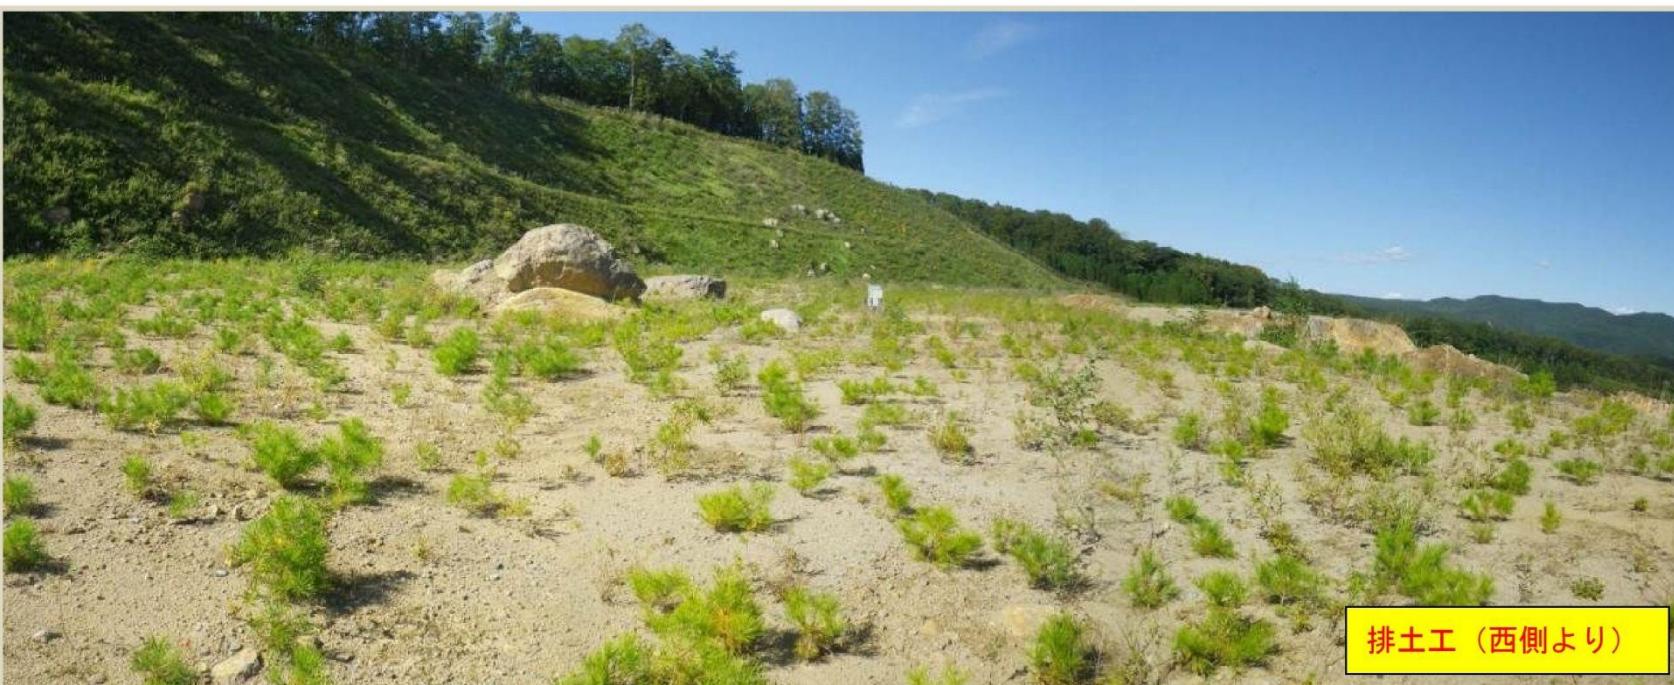
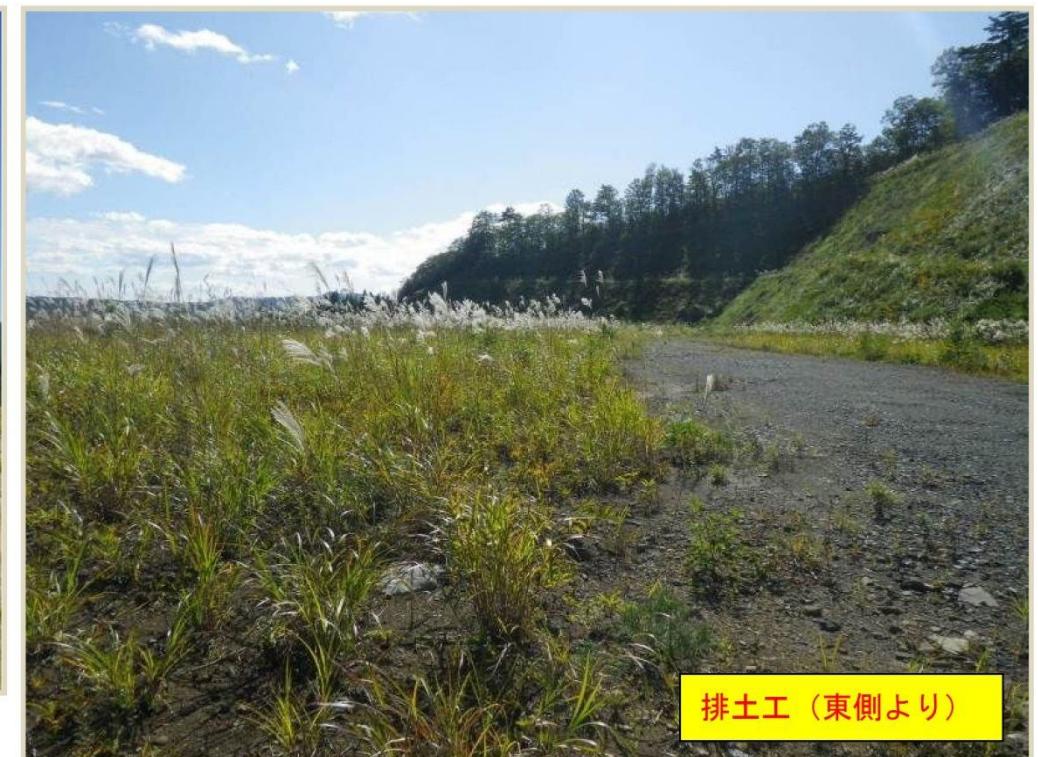
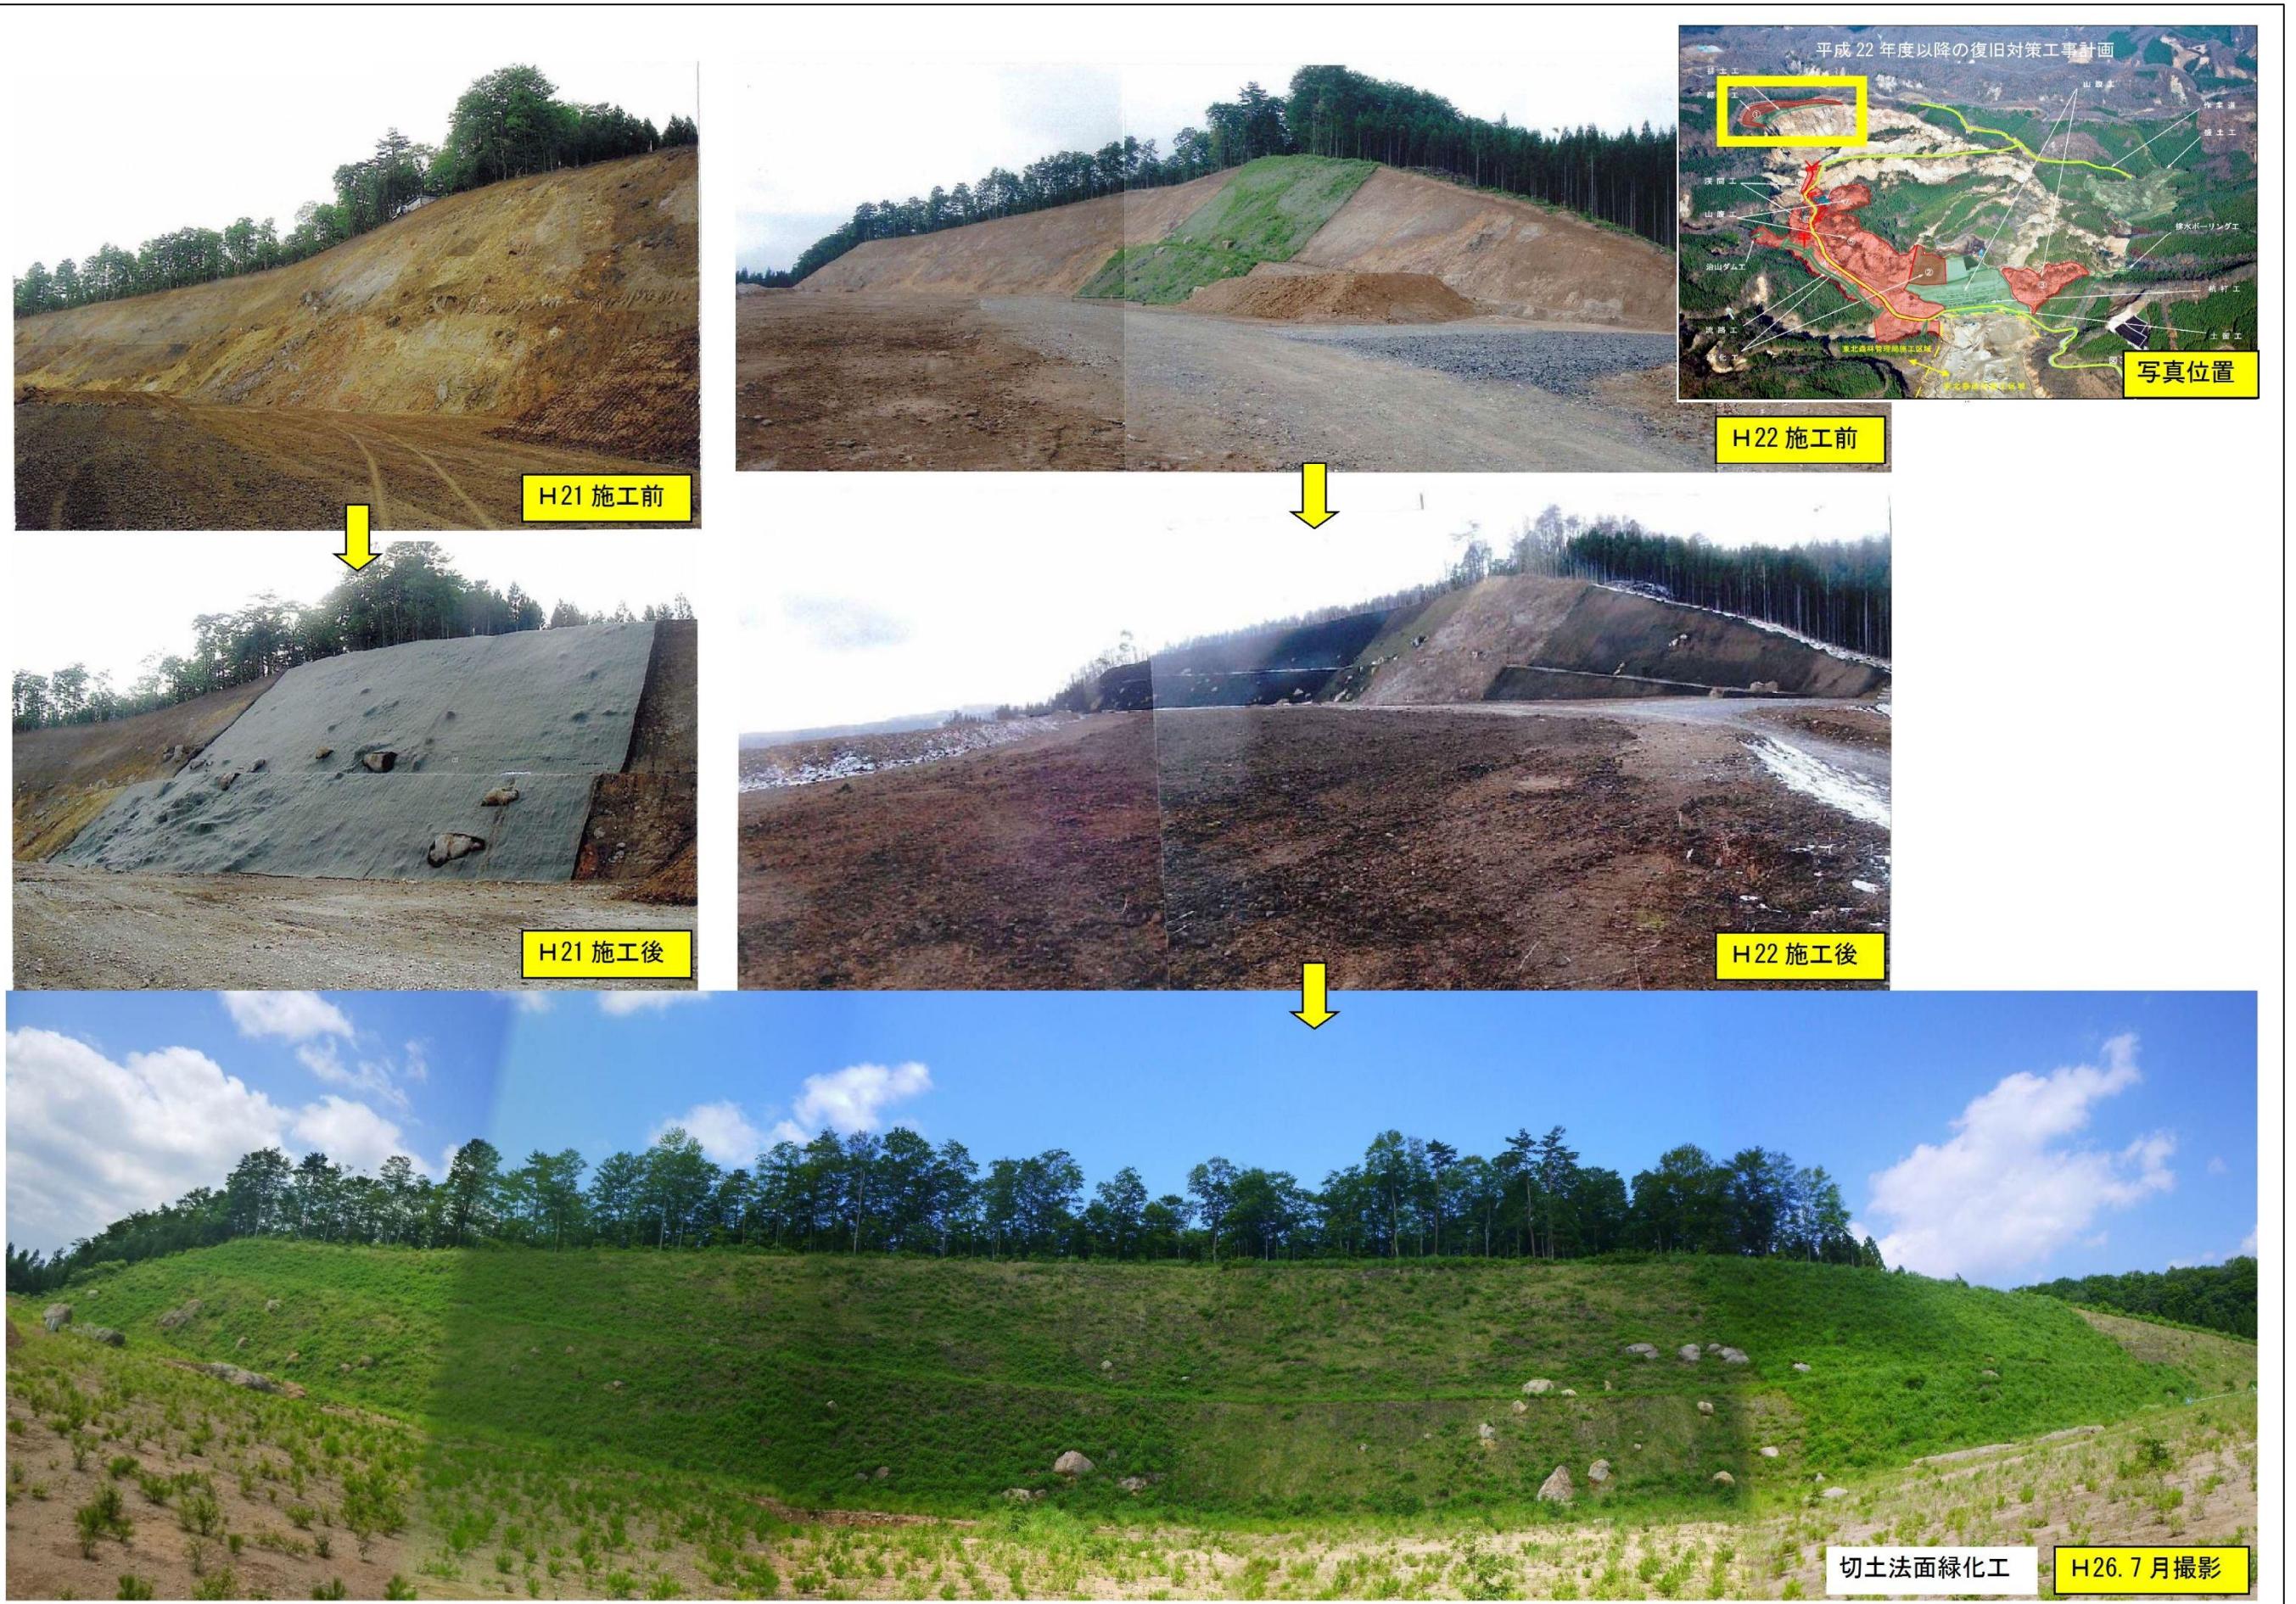
① 冠頭部拡大亀裂
