3.4.3 土砂移動状況（湛水池深淺測量結果）

3.4.4 植生回復状況調査

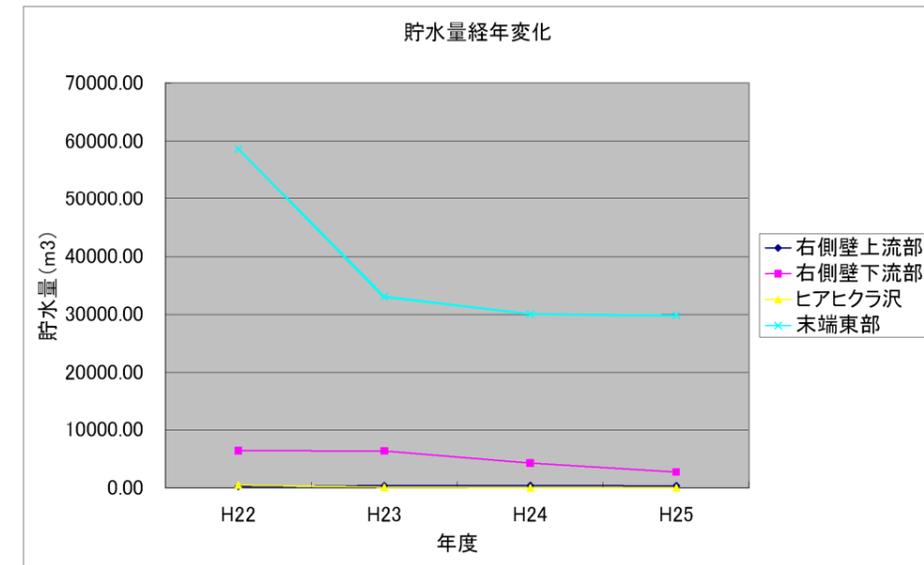
図 3. 2.23 貯水量経年変化①

年度を追うごとに土砂の堆積が増加したことにより、貯水量が低下した。(図 3. 2.23, 図 3. 2.24)

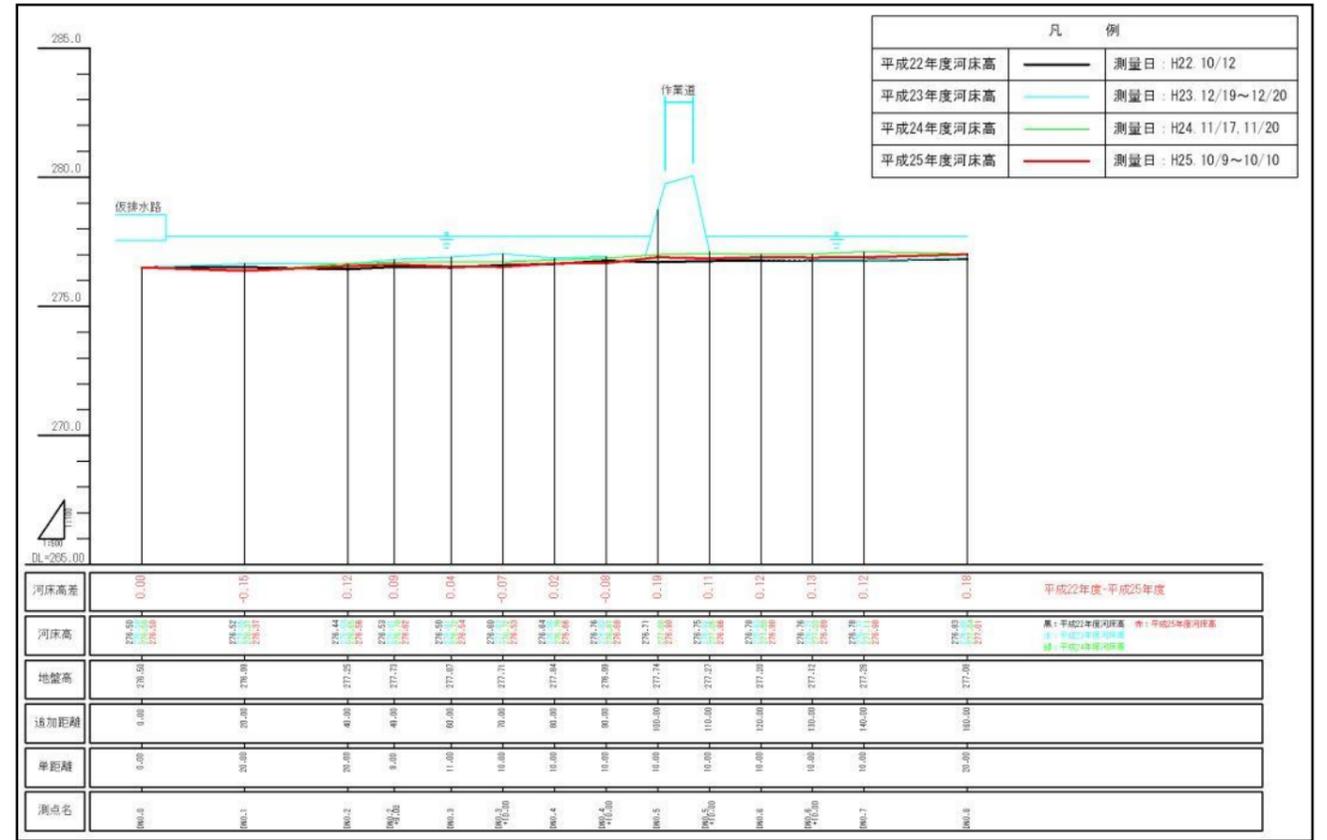
図 3. 2.26 溪床縦断図 (経年変化) シヅミクラ沢

単年度の土砂量は平成 24 年度が最も多く、平成 25 年度では減少傾向にある。また縦断分布を見ると No.3~No.4 区間で堆積が多い傾向にあり、これは荒砥沢地すべり方面から流れる支流からの土砂が堆積するためと考えられる。侵食はその上流の No.5 付近で大きく、さらに上流では再び堆積優勢となる。平成 25 年度は、全体として土砂量が減少しながらも、侵食が優勢であるが、最下流側で堆積が多く、谷止工により土砂粒子が捕捉されていると考えられる (図 3. 2.27)。

また平成 22 年度から平成 25 年度までの土砂の縦断分布では、下流区間で堆積が最も多く谷止工の効果が現れていると考えられる。また単年度と同様に支流の合流点 (No.3~4) で堆積傾向となり、その上流で侵食が傾向が認められる (図 3. 2.27, 図 3. 2.27)。

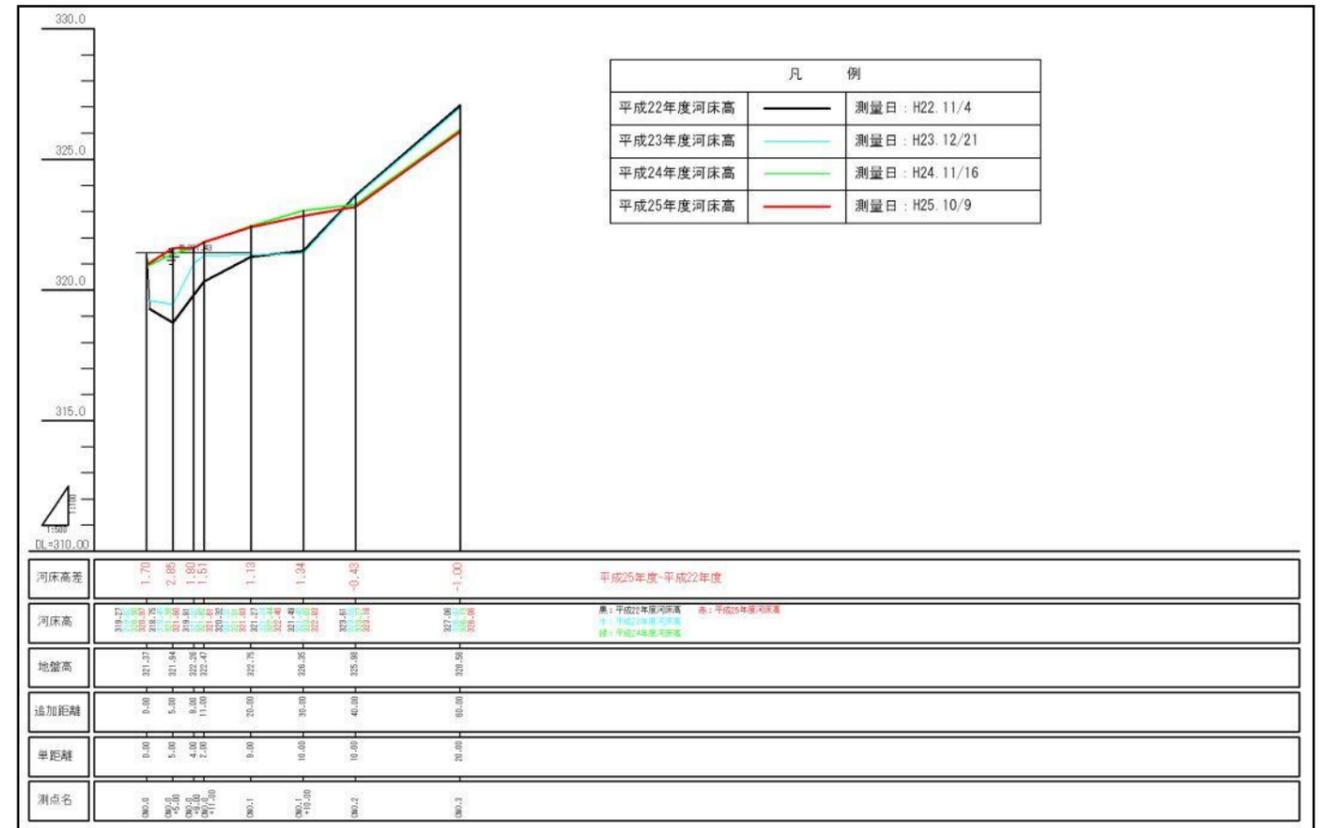
図 3. 2.29 溪床縦断図(経年変化)ヒアヒクラ沢

単年度の土砂量は平成24年度が最も多く、平成25年度では減少傾向にある(図3.2.29)。また縦断分布を見ると下流(No.0)、中流(No.1)で堆積が多い傾向にあり、年度別では平成23年度から平成25年度にわたって、堆積場が下流から中流へシフトする傾向が読み取れる。侵食は全体的に小さく、平成25年度に下流部(No.0+5.00)で堆積より優勢であるが、土量が20m³と小さいため、大局的には問題にならない。

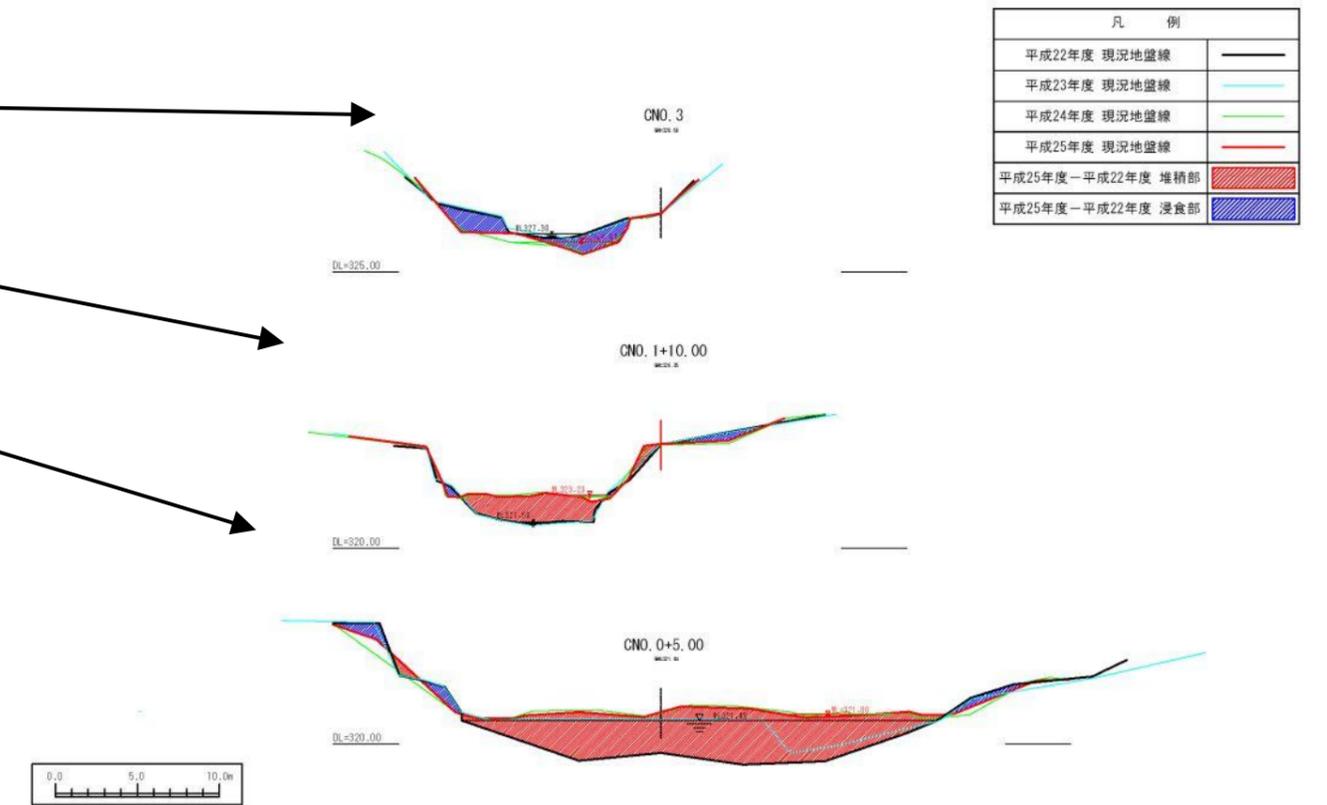
図 3. 2.30 代表横断図(経年変化)ヒアヒクラ沢

また平成22年度から平成25年度までの土砂の縦断分布では、下流と中流区間で堆積が多く、谷止工の効果が現れていると考えられる。侵食の規模は全体的に小さく、最上流部で侵食が優勢となる(図3.2.30)。

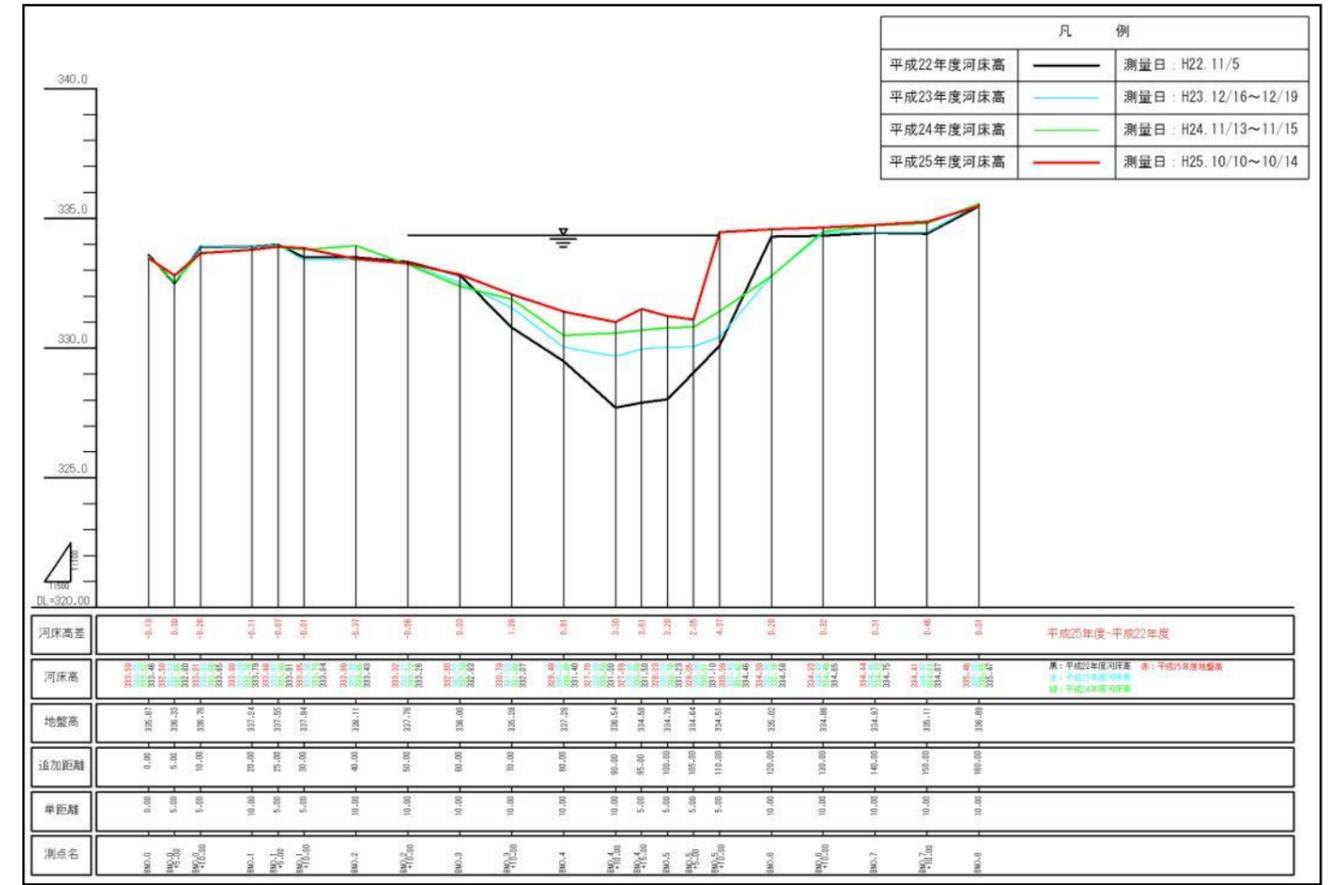
図 3. 2. 32 河床縦断図（経年変化） 右側壁下流

単年度の土砂量は年を追うごとに小さくなり、観測期間をとおして侵食よりも堆積の方が非常に多い傾向にある。また縦断分布を見ると No.4~No.6 区間で堆積が非常に多い傾向にあり、全体的に侵食規模は小さい。最も大きい湛水池の中央より上流側が堆積場となっており、それが年を追うごとに上流側へ拡大している（図 3. 2. 32）。これは湛水池中央部が埋積されることで勾配が緩くなって流速が低下し、それによってその上流域に土砂が堆積しやすくなっている事を表していると考えられる。

また平成 22 年度から平成 25 年度までの土砂の縦断分布でも、No.4~No.6 区間で堆積が非常に多い。（図 3. 2. 32）

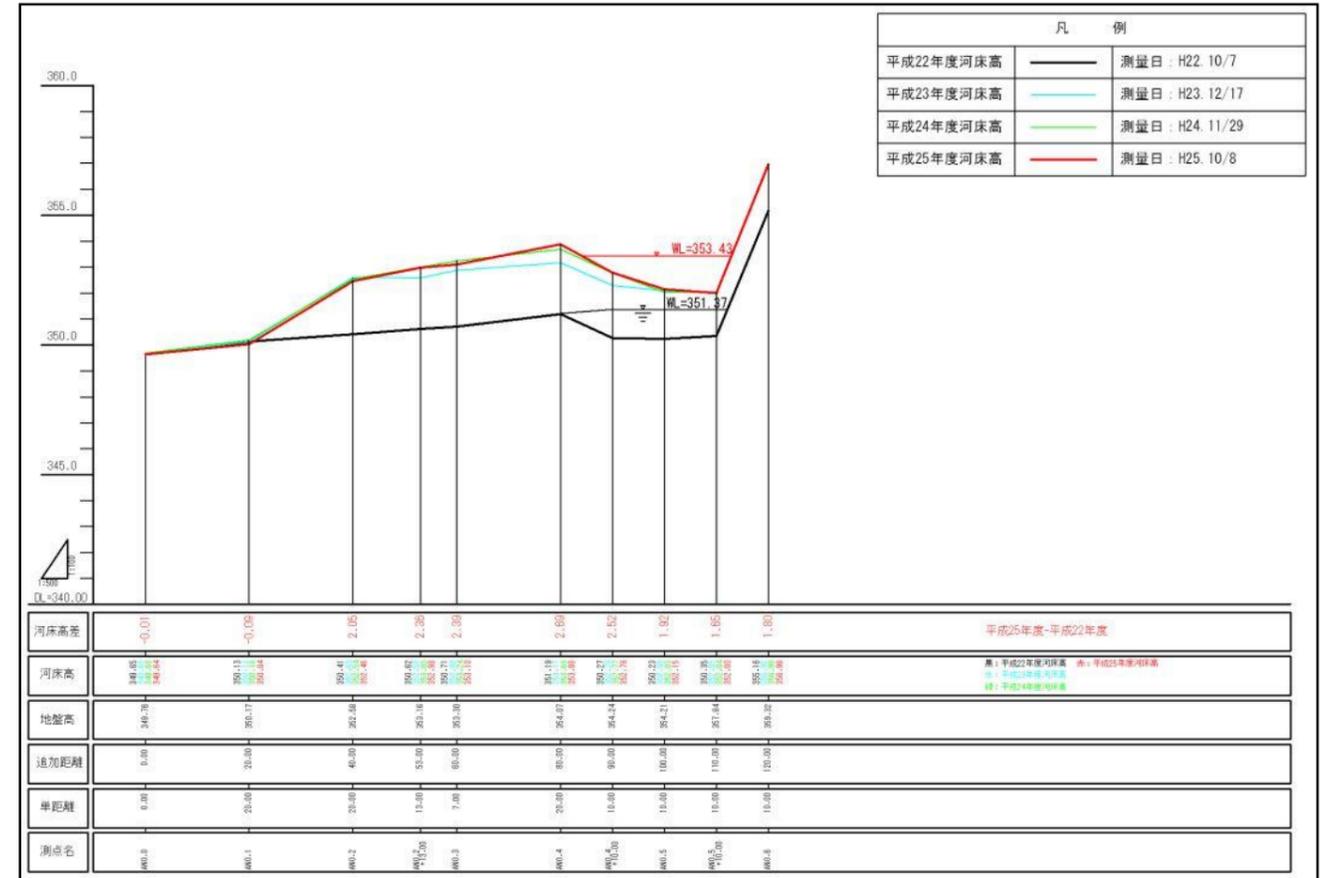
図 3. 2. 35 溪床縦断図（経年変化） 右側壁上流

単年度の土砂量は平成 23 年度が最も多く、その後は大きく減少傾向にある（図 3. 2. 35）。これは「平成 23 年東北地方太平洋沖地震」によって滑落崖が崩壊したため、その土砂が短期間で供給されたためと考えられる。それに対して侵食土量は経年的に概ね変化が見られないことから、崩壊土砂の下流への流出量は非常に小さいと考えられる（図 3. 2. 35, 図 3. 2. 36）。

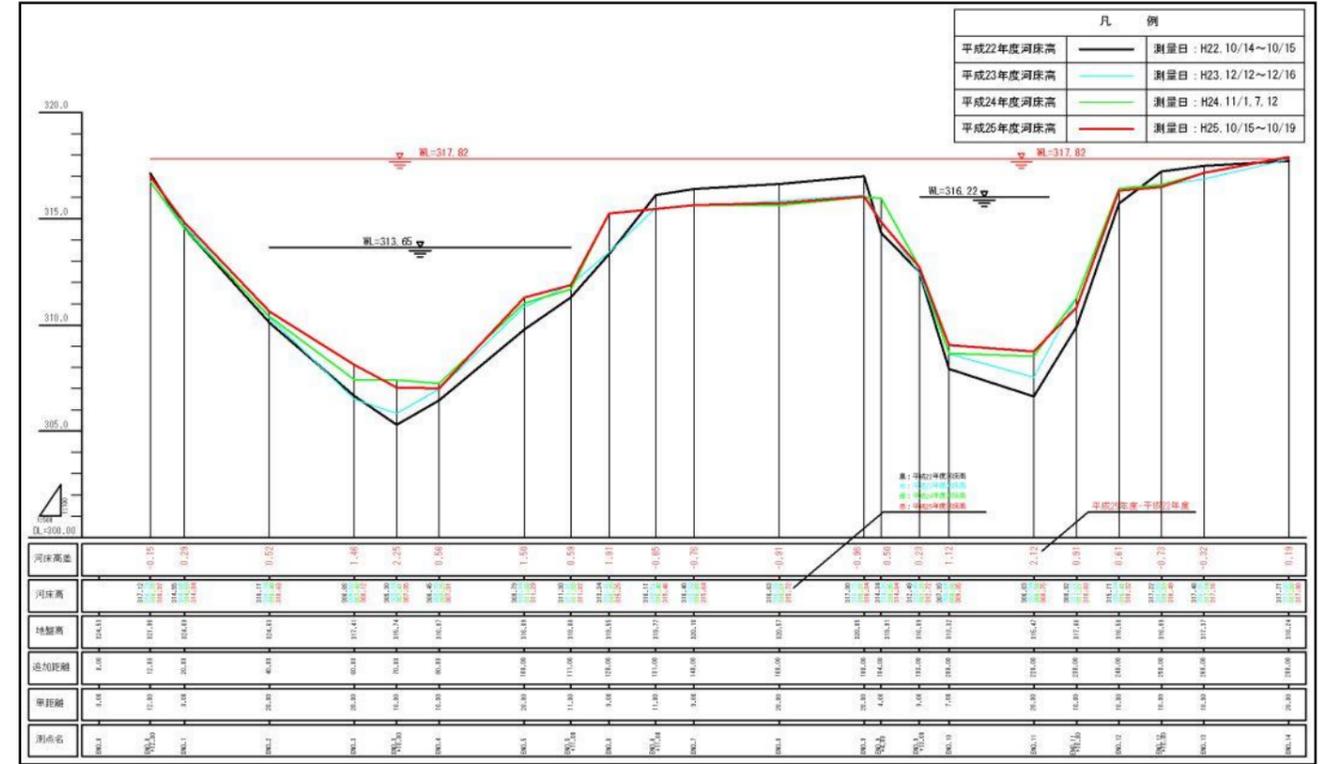
図 3. 2.39 溪床縦断図（経年変化）末端東部

平成 23 年度までは応急対策工の排水能力が水の供給量を下まわっていたため、湛水池水位の上下変動が頻繁に起こることにより侵食が多かったと推察される。

縦断分布では年度によって傾向が変化しており、平成 23 年度では No.5 付近の侵食が非常に大きく、平成 24 年度は侵食区間が No.3 付近へシフトし、平成 25 年度は堆積が優勢となり、特に No.3、11 付近の堆積が多くなる。これについては以下のように考察される。

- 平成 23 年度：No.5 は湛水池 2 と接続されている水路の下流部に相当することから、水路工で流速を増した流れにより、侵食が進行したと考えられる。
- 平成 24 年度：排水ボーリングの口径を拡大したことにより、排水量が増して呑み口付近の流速が増したことにより、侵食が進行したと考えられる。このとき、多少の土砂が集水井工へ流出した可能性がある。
- 平成 25 年度：湛水池水位が概ね一定に落ち着いたため、湛水池内の侵食は減少して周囲からの堆積が増加し、特に湛水池 2 上流部の堆積が大きいため、上流からの流入が最も多いと想定される。また No.3 付近の堆積は、排水ボーリングの呑み口付近であるため、水と一緒に土砂も集められるためと考えられ、この土砂は将来的に集水井工へ流出するおそれがある。
- また平成 22 年度から平成 25 年度までの土砂の縦断分布では、以上の要素が合成された形状を示し、下流で侵食が優勢、上流で堆積が優勢な傾向となっている。

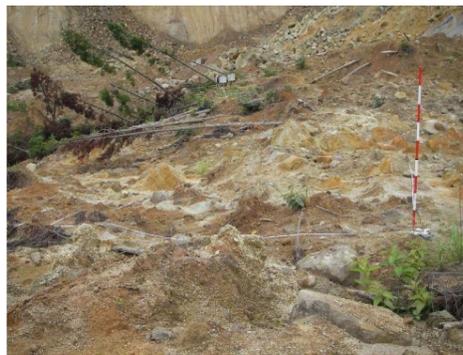
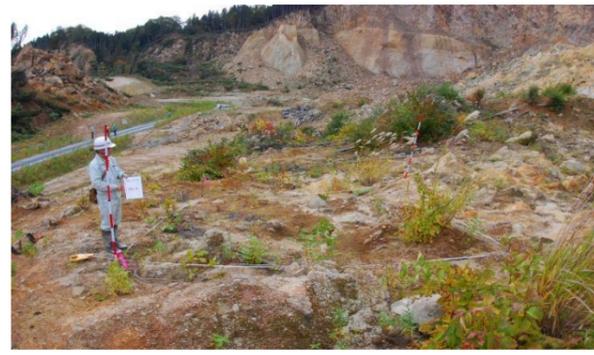
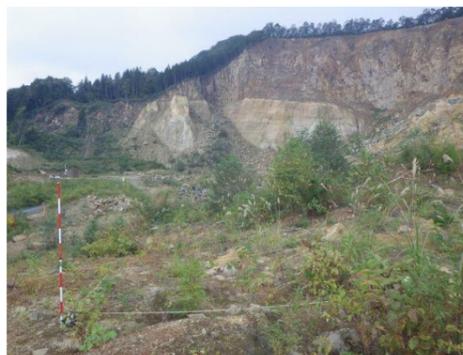
【No. 6 標準地の経年変化】

- ・ 荒廃裸地の中央付近
- ・ 表土は比較的安定
- ・ 種子は飛来種子に依存

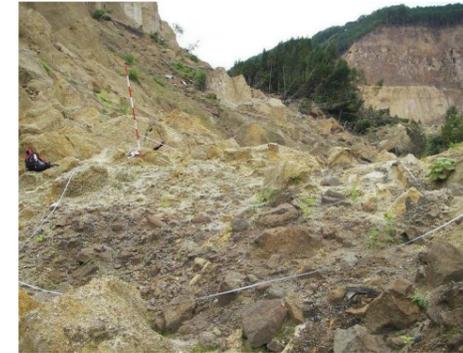
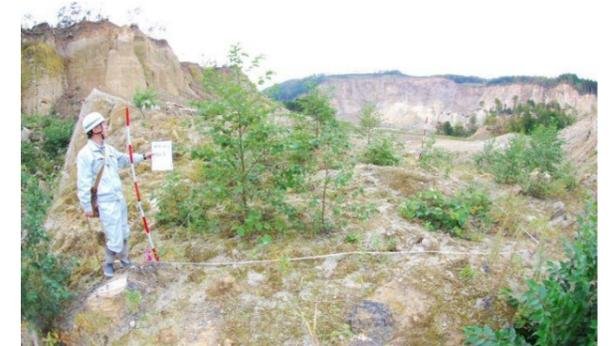
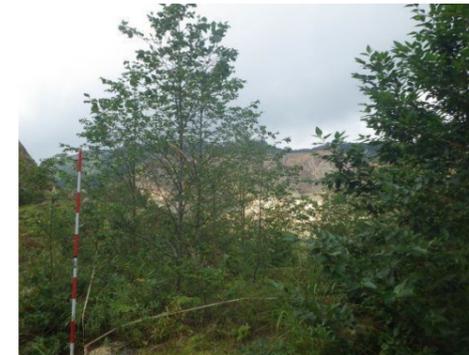
【No. 5 標準地の経年変化】

- ・ 旧表土の供給有り（埋土種子と養分）
- ・ 表土は比較的安定

ヤマハンノキの上長成長が著しい

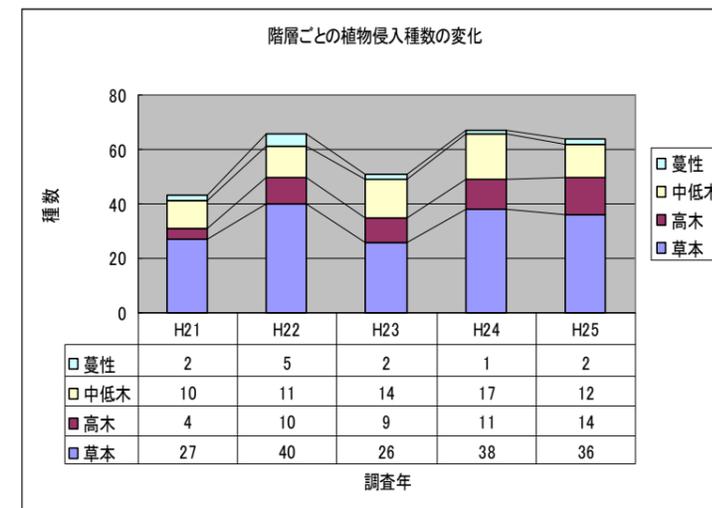
図 3. 4.2 植物種区分ごとの侵入種数の経年変化

- ・ 出現植物種の総数は若干の増減があるが、大きな変化はない
- ・ 草本類は調査年によって種数の変動が大きい。
- ・ 木本類は経年的に種数を増加させる傾向。

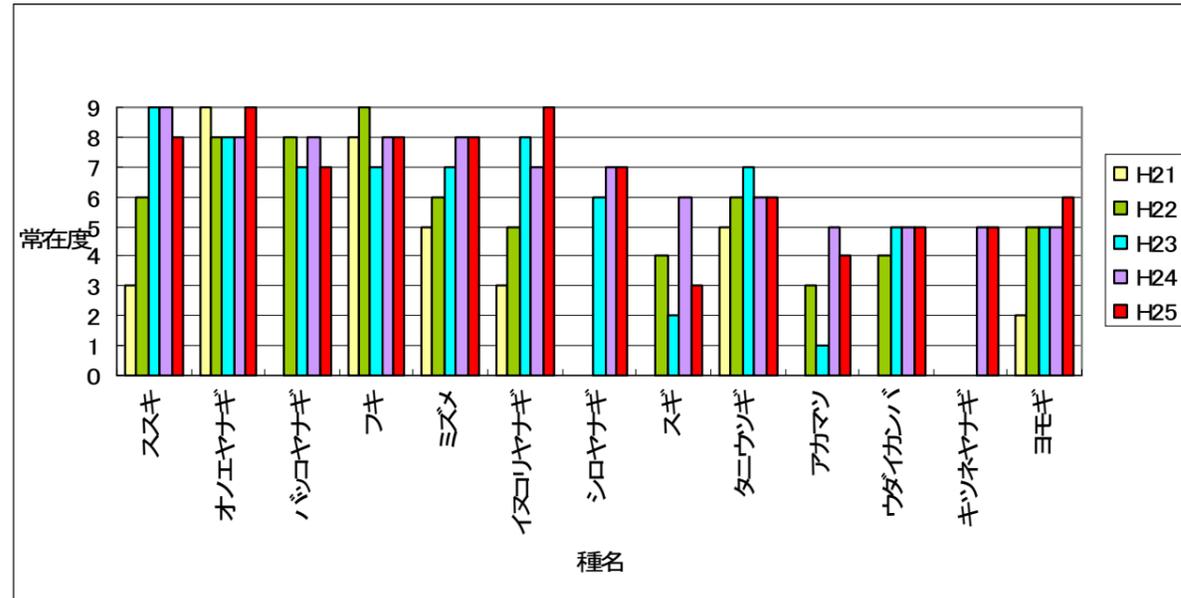
図 3. 4.3 裸地への主な侵入種（草本層）の常在度経年変化図

- ・平成 25 年の調査で常在度が高い種の約半数は平成 21 年に既に侵入していた。
- ・木本類で常在度が高いのは、ヤナギ類、カバノキ科類

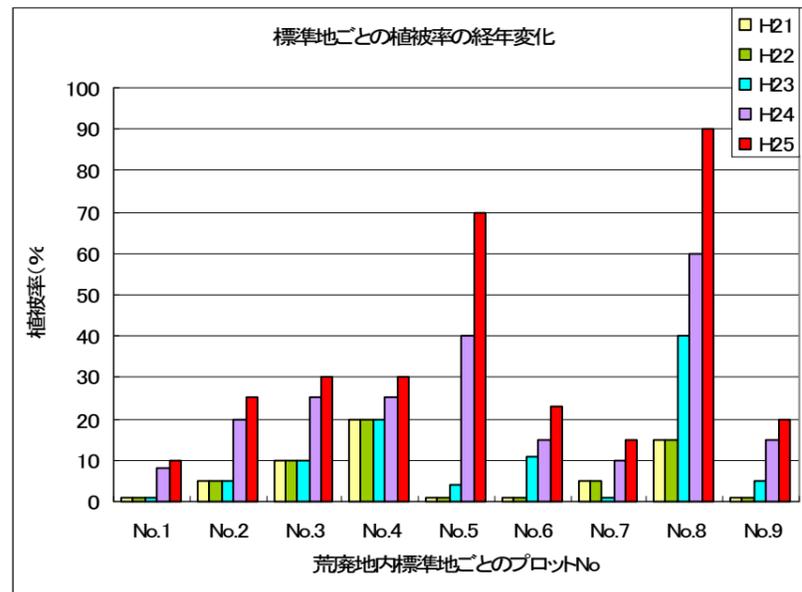
図 3. 4.4 標準地別植被率経年変動図

- ・どの標準地も平成 24 年以降に植被率が增加する傾向
- ・平成 25 年時点の平均的な植被率は 25% 程度
- ・No.5 および No.8 標準地は植被率が大きく 70~90% (旧表土の供給有る標準地)

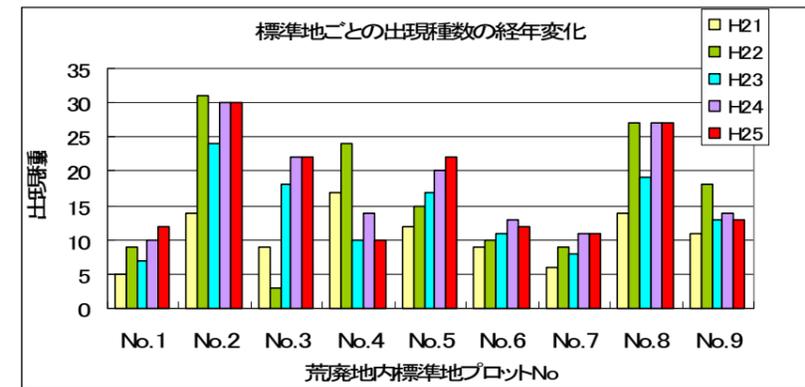
図 3. 4.5 標準地別出現種数経年変動図

- ・全体的には微増傾向にあるが、ほとんど種数を増やさない標準地もある
- ・NO4 標準地では種数を減ずる傾向。表流水の影響で生育基盤が不安定。

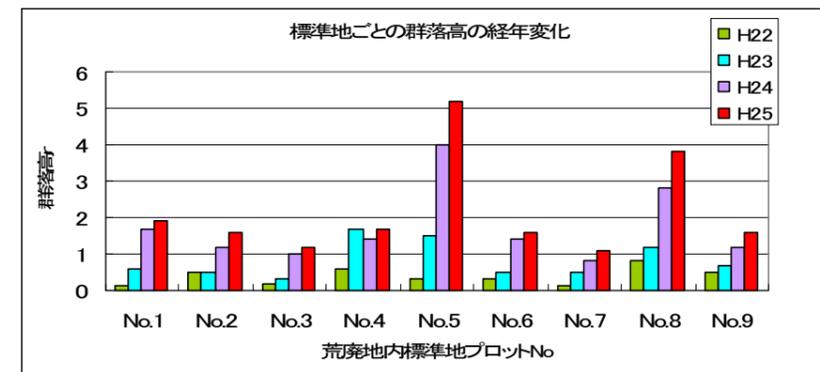
図 3. 4.6 標準地別群落高経年変動図

- ・植被率と同様に平成 24 年以降に群落高さが増加する傾向
- ・平成 25 年時点の平均的な群落高は 1.5m 程度
- ・No.5 および No.8 標準地は群落高も高く平成 25 年度時点で 4~5m
- ・NO.1、No.5 および No.8 標準地では低木層が形成され、平成 24 年から階層構造を形成

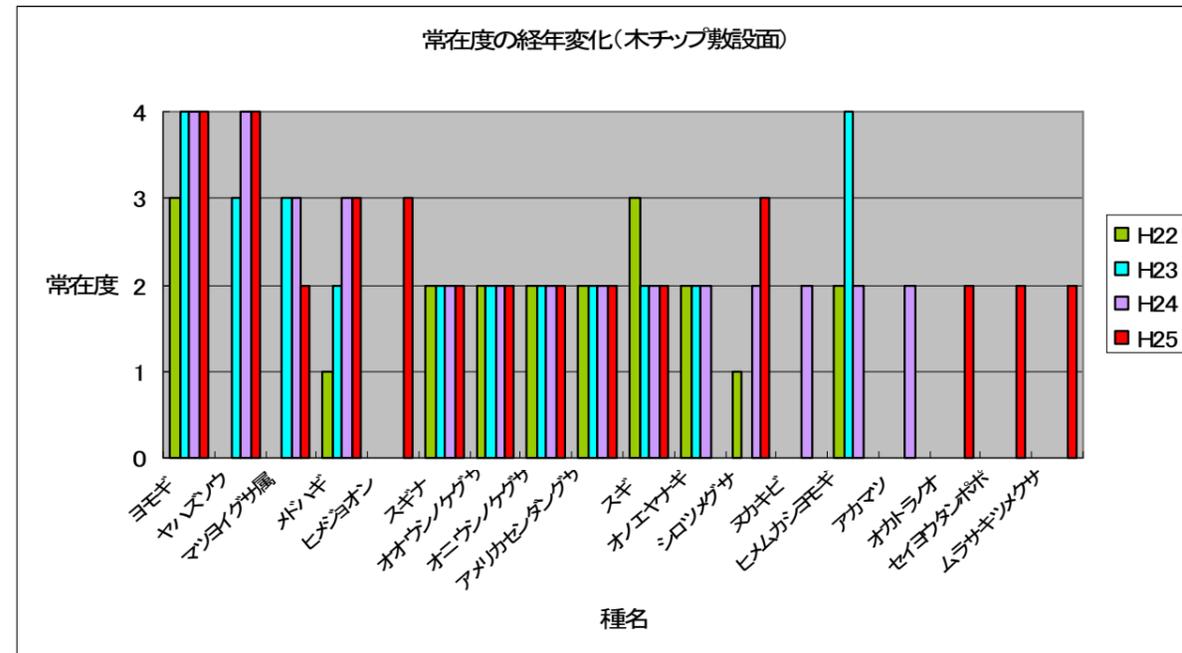
図 3. 4.9 木チップ敷設工施工面への主な侵入種の常在度経年変化図

- ・生チップの影響で、植生侵入に障害が出ることが懸念されたが、期待以上の植生が生立
- ・経年的な常在度の変化は少ない

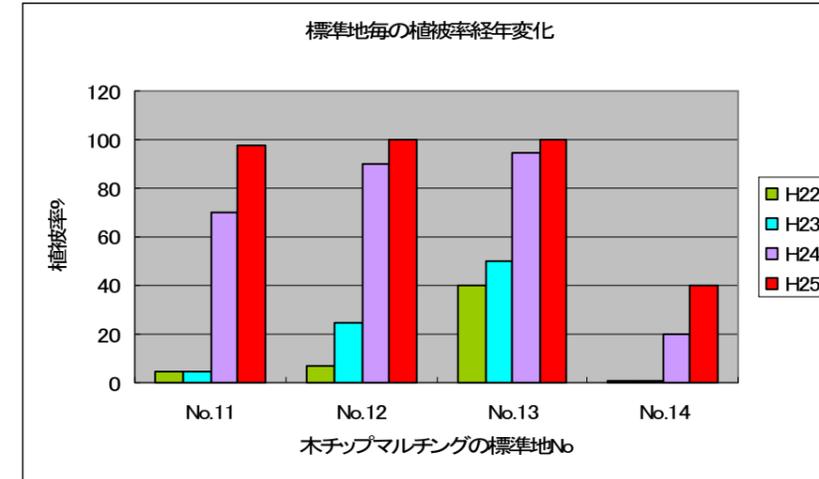
図 3. 4.10 標準地別植被率経年変動図

- ・すべての標準地で平成 24 年に植被率が大幅に大きくなった
- ・NO11, NO12 および NO13 標準地については、ほぼ 100%の植被率
- ・NO14 標準地は植被率が約 40%と小さい。斜面方位の違いか？ (東向き)

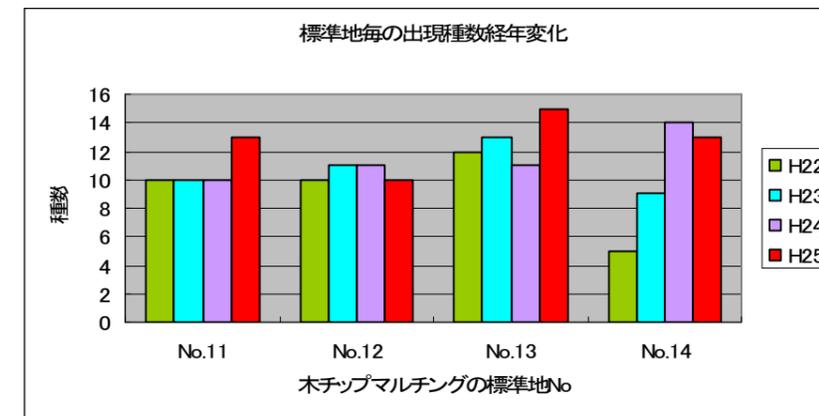
図 3. 4.11 標準地別出現種数経年変動図

- ・平成 22 年当初は NO14 標準地で少ない傾向だった
- ・平成 24 年以降はどの標準地も種数に変わり無く 10 種~15 種
