4. 東北地方太平洋沖地震の影響

4.2 荒砥沢地すべりへの影響

「平成 23 年東北地方太平洋沖地震」による「荒砥沢地すべり」への影響は、主に頭部と末端部で認められた。以下にそれぞれの現象と対応について詳述する。

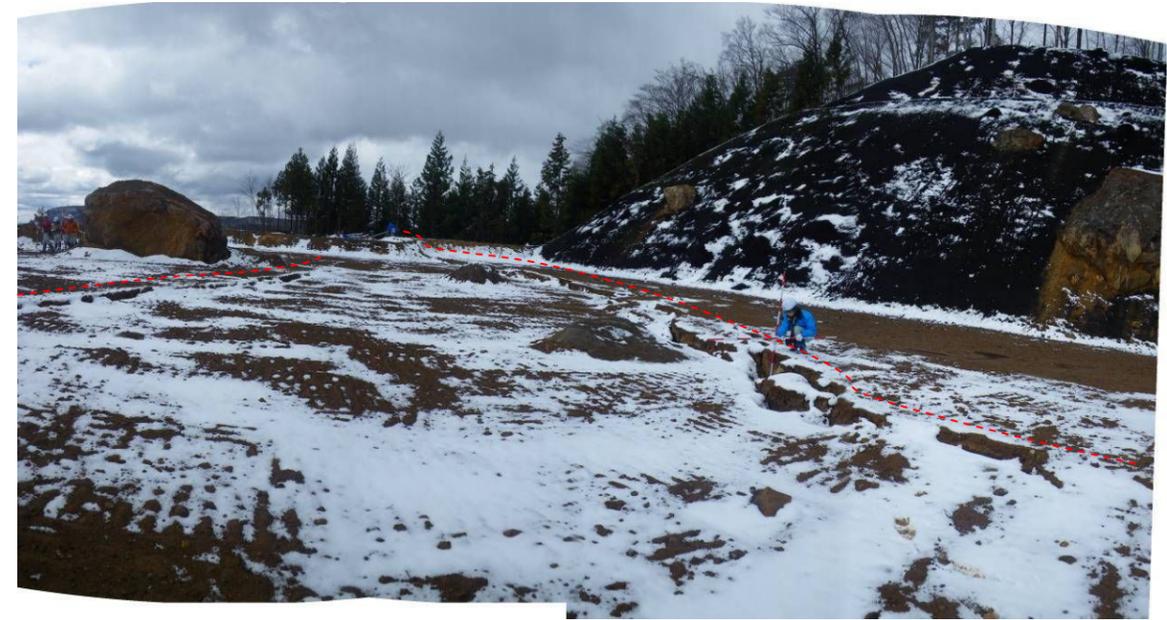
写真 4.2.1(①) 排土工上面に発生した亀裂

①の亀裂は落差が数 10cm～1m 程度であり、平行に発達する 2 条の亀裂によって幅 10～20m の陥没地形を形成している（写真 4.2.1）。この亀裂の形成にもなって地表伸縮計（S-3、S-4）が破損した（写真 4.2.2）。また S-4 伸縮計の南西には長径 10～20m、深さ約 2m の陥没凹地が生じている（写真 4.2.3）
図 4.2.1 の頭部排土工上面の平面図に示されるように、緑色で図示している施工前の亀裂と今回の地震により発生した亀裂は、概ね同様な形状で発達している。今回発生した亀裂は排土工施工前の亀裂よりやや前方（滑落崖側）に位置している。これは拡大亀裂の構造が前方（滑落崖側）へ傾斜しているために、排土工施工により標高を減じたことにより、現地表面では見かけ上前方（滑落崖側）へシフトしている事を示している。したがって、今回発生した亀裂のうち、①の亀裂は「地すべり発生当初に形成された拡大亀裂」が「平成 23 年東北地方太平洋沖地震」によって再び顕在化したものと考えられる。

- ① 地表伸縮計の補修および継続観測
- ② 標柱設置、観測

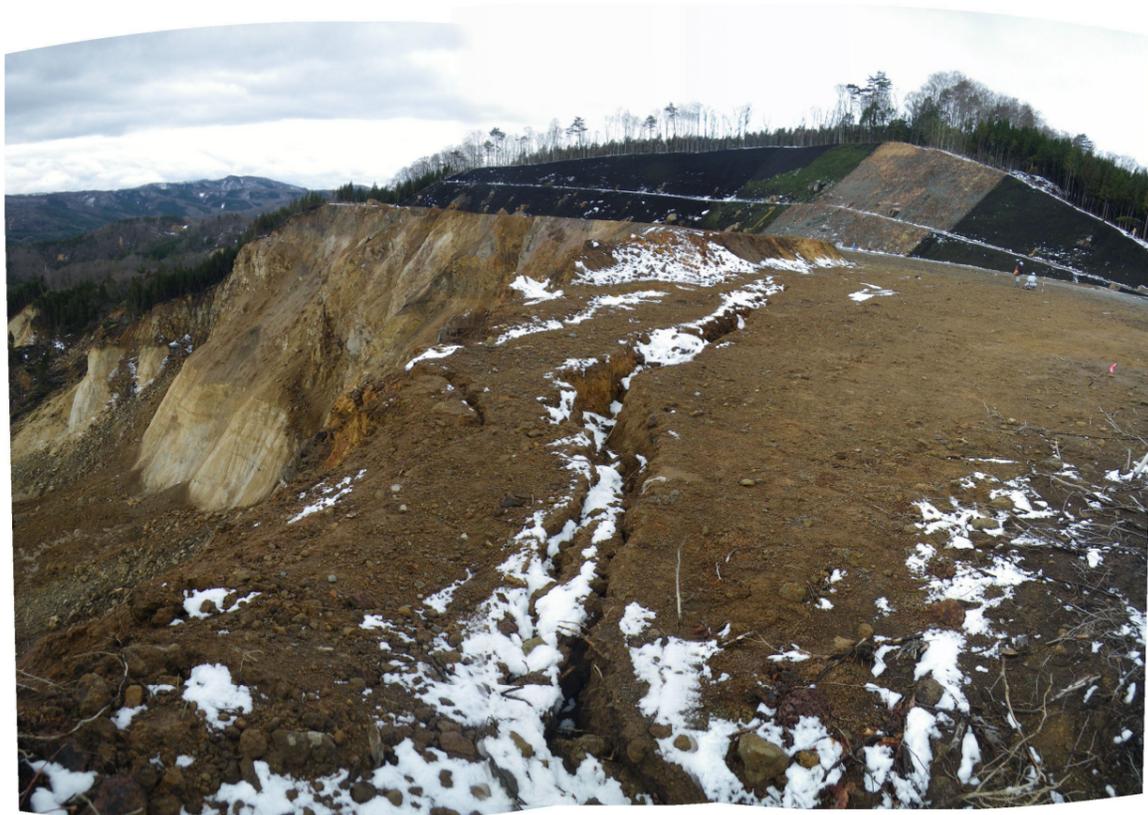
写真 4.2.4(④) 排土面縁辺部に発生した亀裂

- ① 排土工の平面内に発達する陥没を伴う亀裂
- ② 排土工縁辺部に生じた亀裂（写真 4.2.4）

また②の亀裂は排土工縁辺部に生じており、これらの亀裂は排土工施工前には確認されていないことから、「平成 23 年東北地方太平洋沖地震」によって滑落崖の一部が崩壊した際に後背地に形成された「拡大亀裂」と想定される。

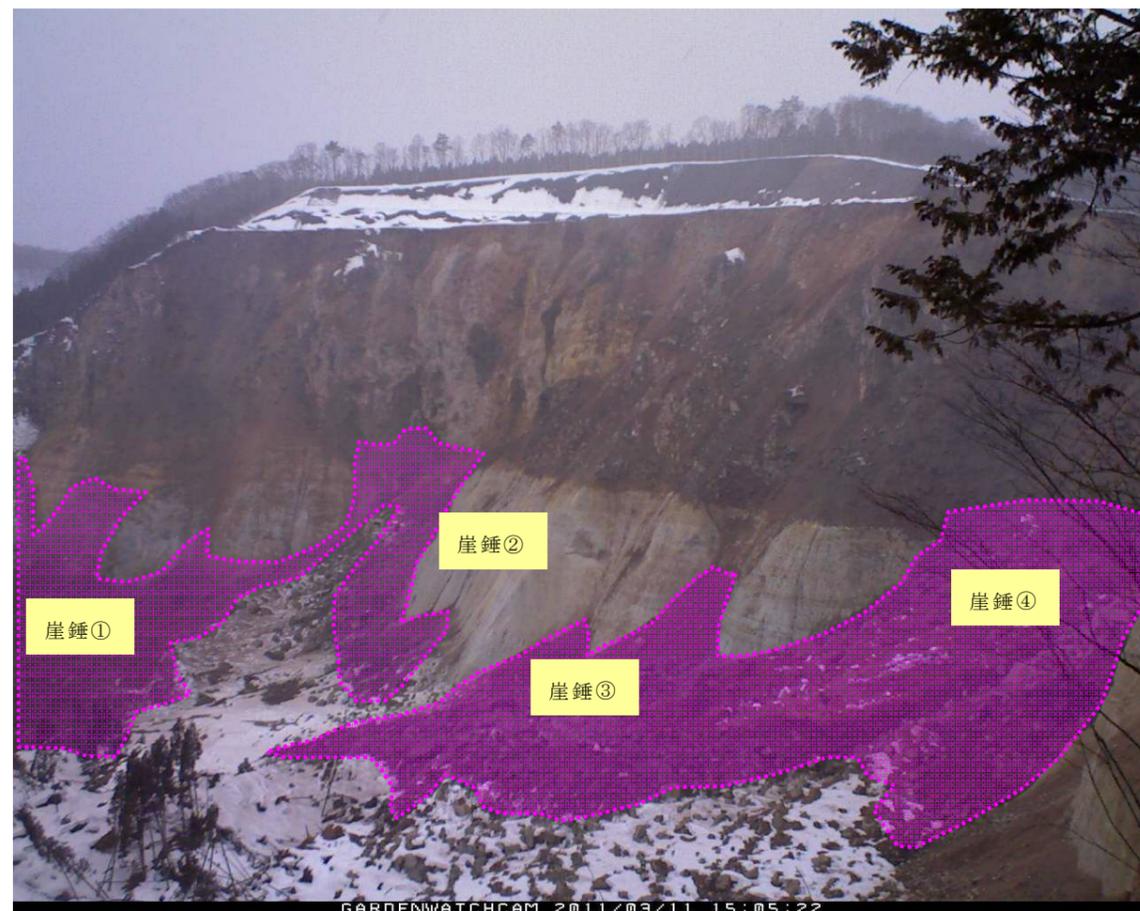
写真 4. 2. 5 本震直後（2011/03/11 15:05）のインターバルカメラ画像

本震直前（2011/03/11 14:05）の画像と直後（2011/03/11 15:05）の画像を比較して変化している部分を写真 4. 2. 5 に示した（本震で発生した崖錐部を着色）。

- 崖錐①：比較的崖錐が大きく増加している
- 崖錐②：崖錐の発生は多くはない
- 崖錐③：崖錐の発生は広く分布している、崖錐④との区分が不明瞭
- 崖錐④：崖錐の増加は大きい、崖錐③との区分が不明瞭

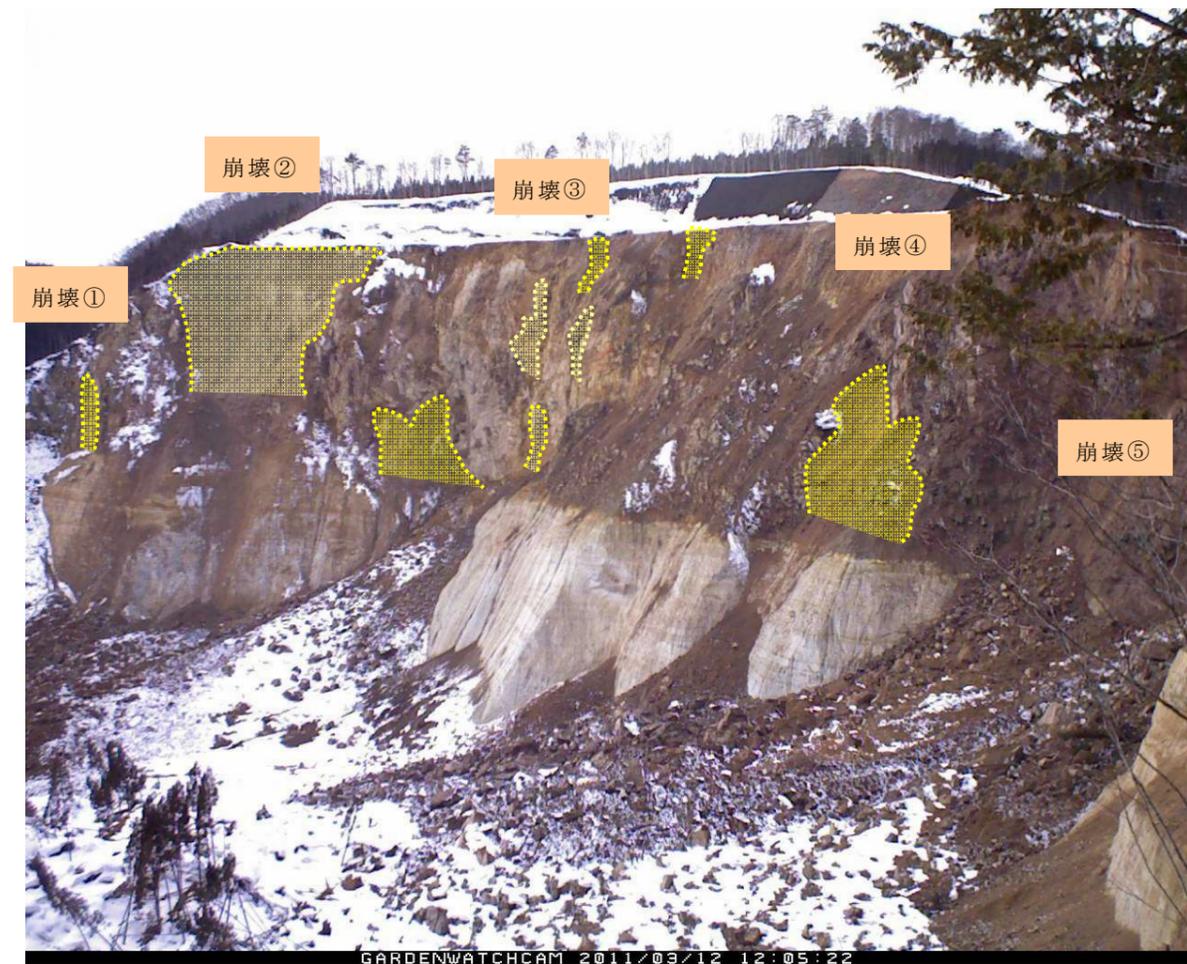
写真 4. 2. 6 本震翌日（2011/03/12 12:05）のインターバルカメラ画像

新たな崖錐の読み取り結果を参考として、土砂の供給側つまり崩壊の発生場所を地形変化から読み取り、写真 4. 2. 6 に示した。写真 4. 2. 5 は積雪下で発生した崩壊のため崖錐が明瞭に区分できない。

- 崩壊①：溶結凝灰岩（w t）の崩落、崖錐①の供給源の一つである
- 崩壊②：広い範囲で崩壊が発生している、最上位の凝灰角礫岩（t b）から w t にかけて崩壊は発生している
- 崩壊③：小崩壊群である。t b に崩壊と w t 崩壊・崩落（いくつかの柱状節理を単位として）発生している
- 崩壊④：w t の崩壊。全体に尾根に張り出している部分で発生している
- 崩壊⑤：撮影端部（写真右）から撮影範囲外のエリアで発生した崩壊。崖錐④に対応した崩壊で崖錐量が多い

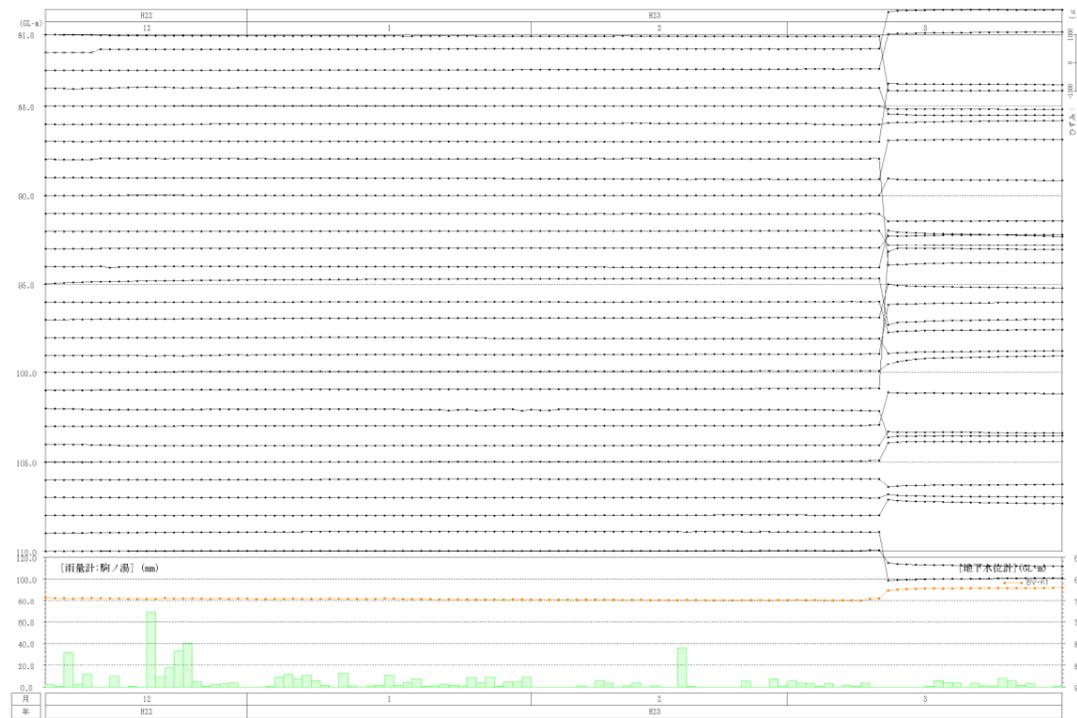
図 4. 2. 2 パイプひずみ計解析図③ GL-81.00~110.00m

平成 22 年度に設置した「BV-K1」では、ほぼ全深度において地震時の「一時変動」が確認される(図 4. 2. 2)。この一時変動の変動値は深度によりバラツキが大きく、数 100 μ から数 1000 μ の幅がある。図 4. 2. 3 に示すグラフは本震前の 3 月 11 日 0 時のひずみ計変動値と本震後の 3 月 12 日 0 時のひずみ計変動値の累差の深度変化図である。すなわち、地震動に起因した一時変動による累積値の深度変化を示している。溶結凝灰岩分布区間に相当する GL-20.00~67.00m 区間では、変動値は比較的小さく、数 100 μ 程度を示す。溶結凝灰岩底面よりやや上位の GL-68.00~71.00m では、やや大きく 2000 μ 前後を示す。GL-75.00m 以深の軽石凝灰岩分布区間では、総じて変動値が大きい傾向にあり、中でも GL-101.00m で最も大きく、「4877 μ 」を記録する。「平成 22 年度荒砥沢地区 II 地すべり調査業務」では、BV-K1 のすべり面は GL-100.20m に想定されており、GL-101.00m の一時変動は「拡大崩壊ブロック」の変動を示していると考えられる。

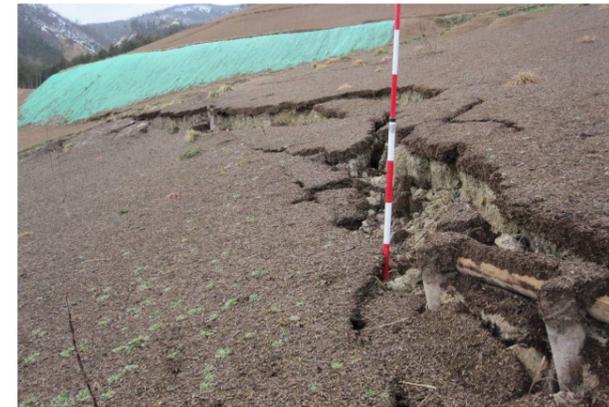
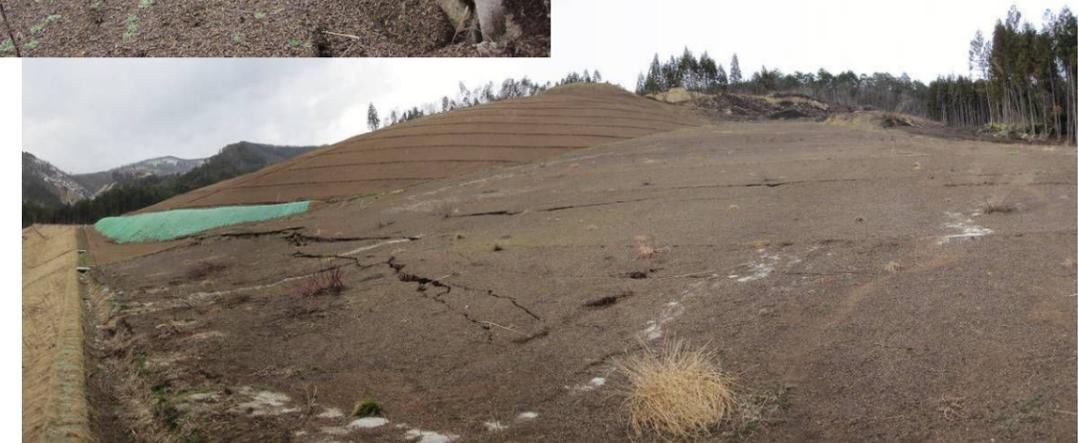
写真 4. 2.15 (④) 末端部山腹工法面に生じた亀裂(上は亀裂の近景)

「東北地方太平洋沖地震」により末端ブロックの山腹工法面に亀裂が発生している。この亀裂は最大で 60cm の段差を発生させており、図 4. 2.5 に示すように、もとの「末端ブロック」の亀裂をトレースするかたちで形成されている。この亀裂の監視を目的として、地表伸縮計を 2 基、移動杭を 8 本設置し、観測している。観測結果の詳細については「第 3 章 調査各論」で述べる。

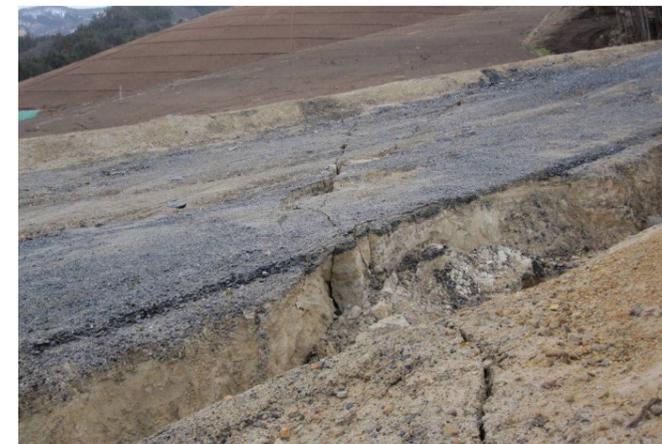
写真 4. 2.16 (⑤) 法面に隣接する作業道の亀裂

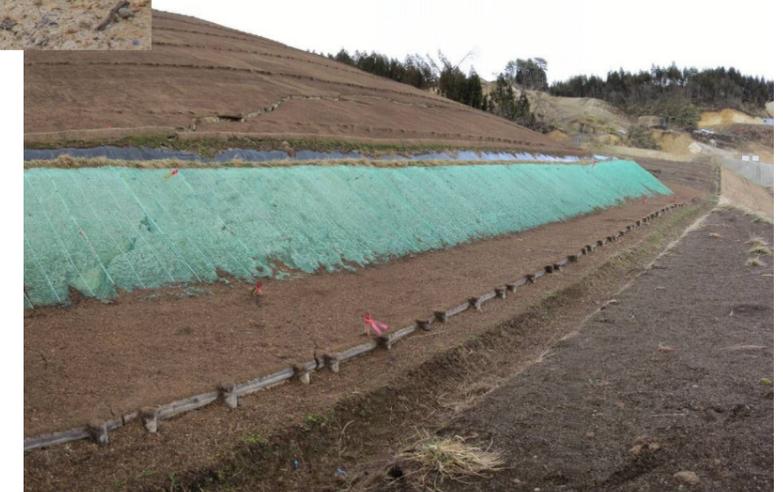
写真 4. 2.17 法面上部に生じた亀裂
