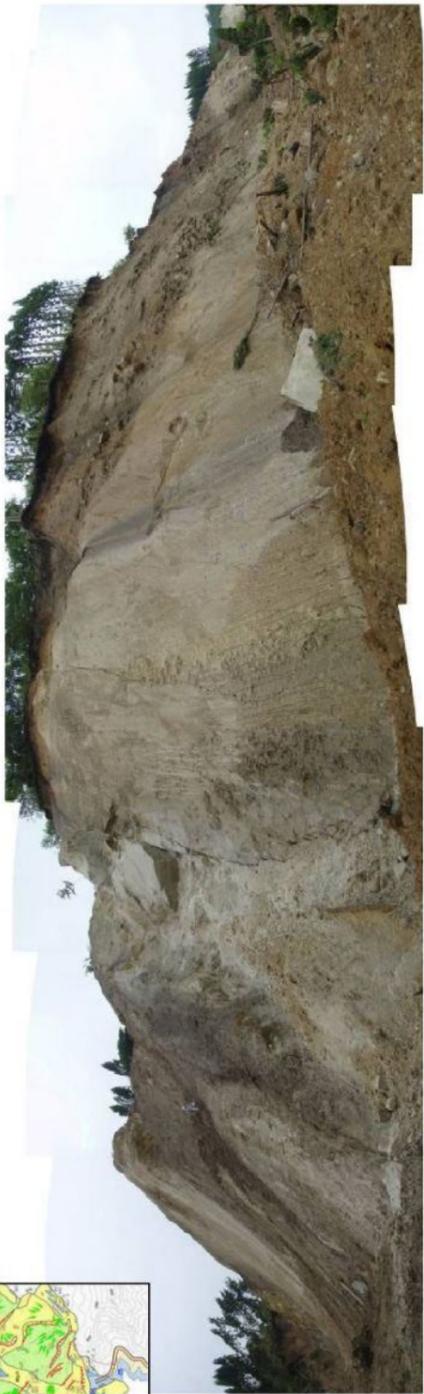
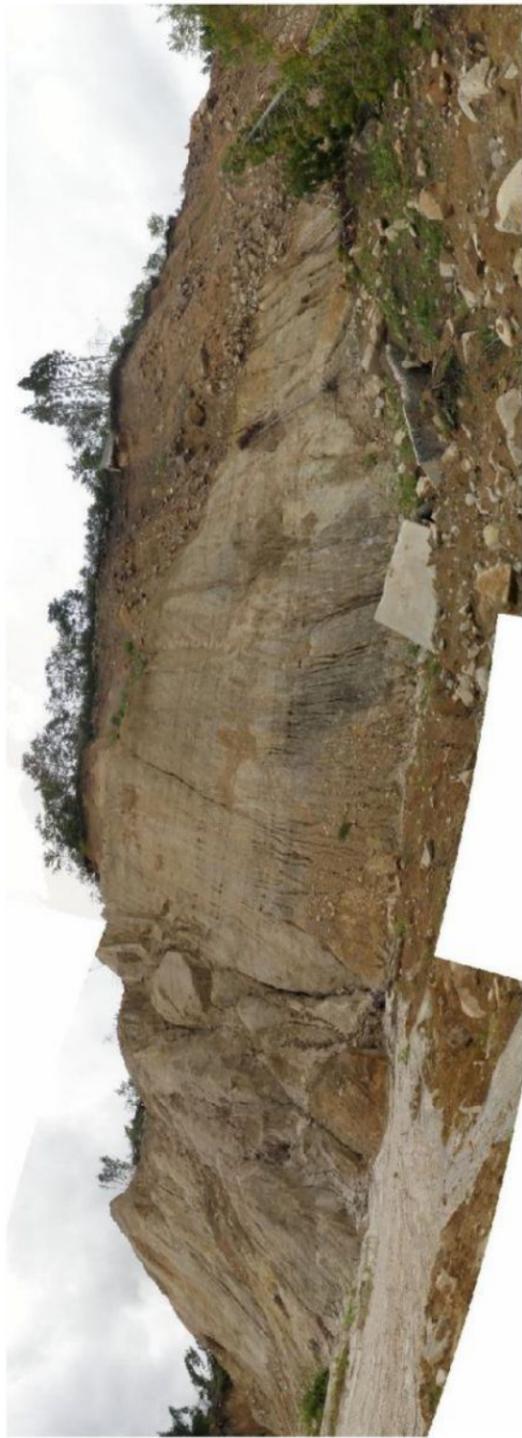
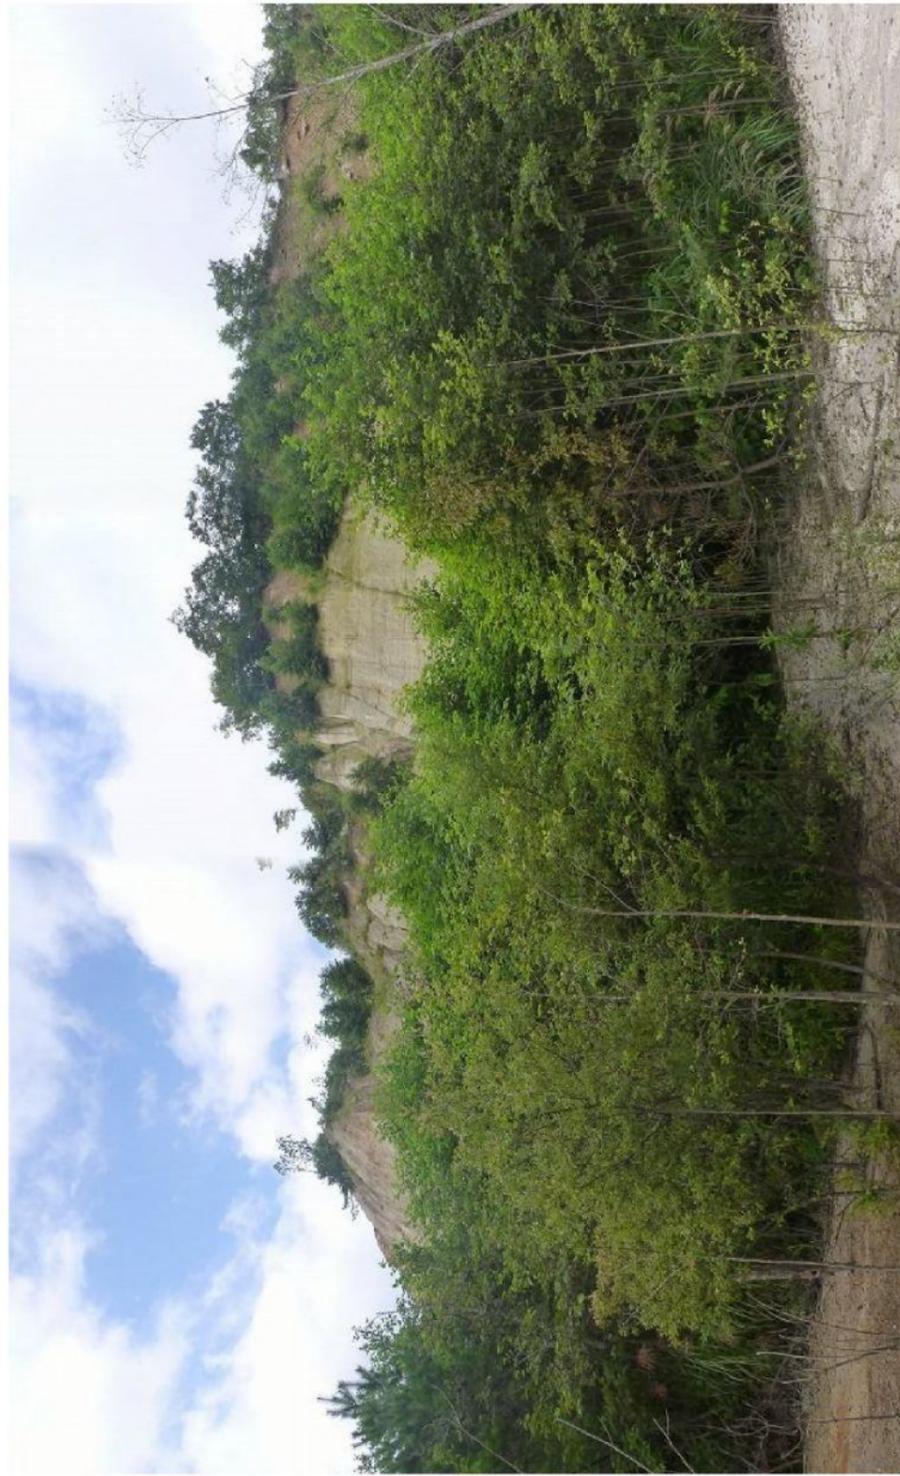
2008年7月11日撮影（第2リッジの地すべり末端側）

写真 5.11 第2リッジの南側の急崖（⑩）

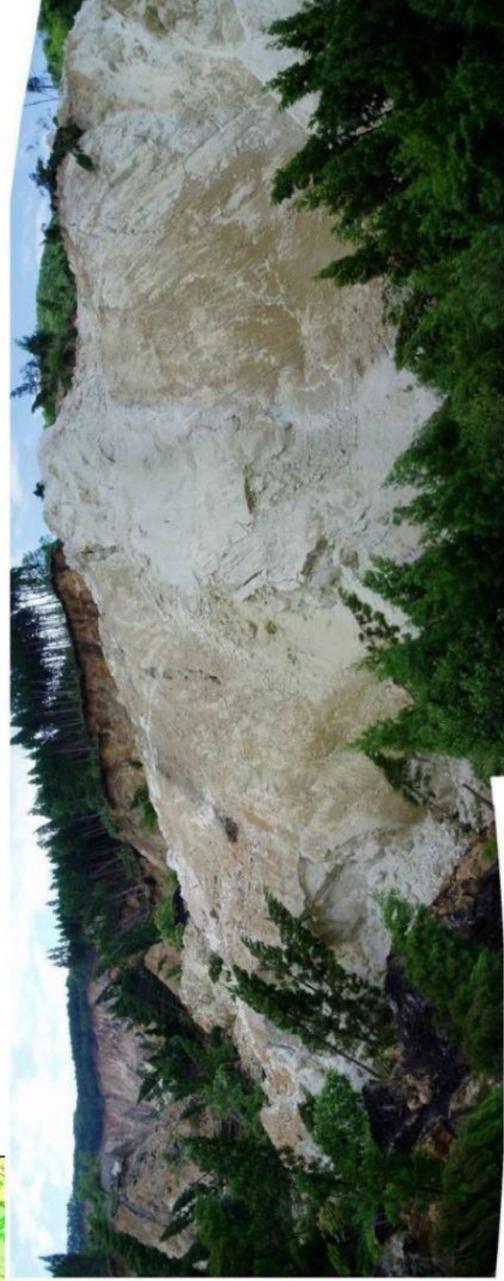
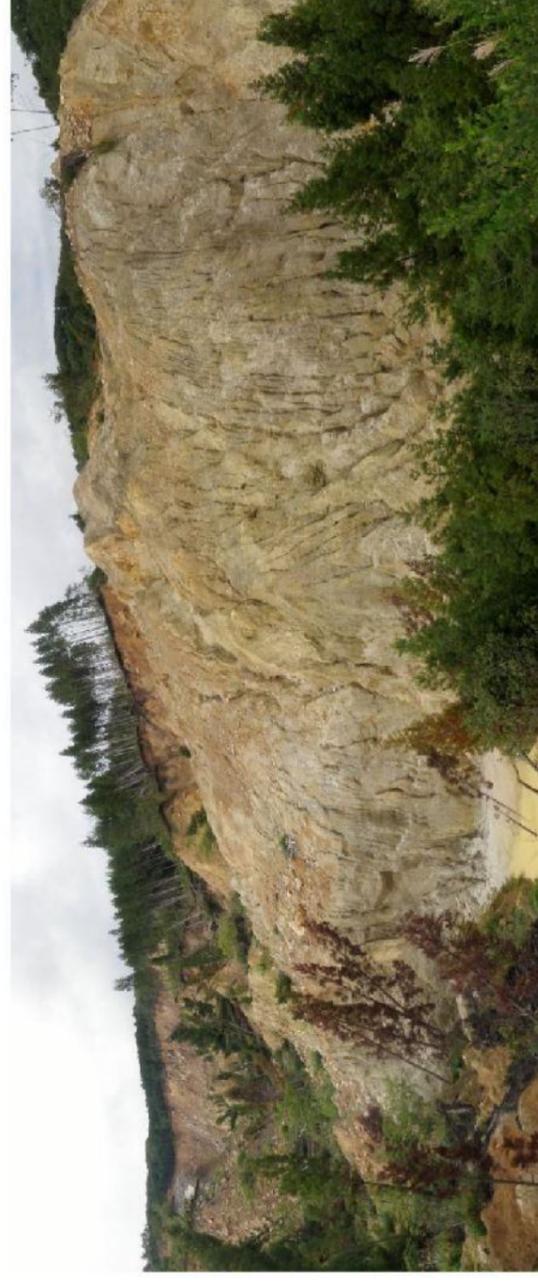
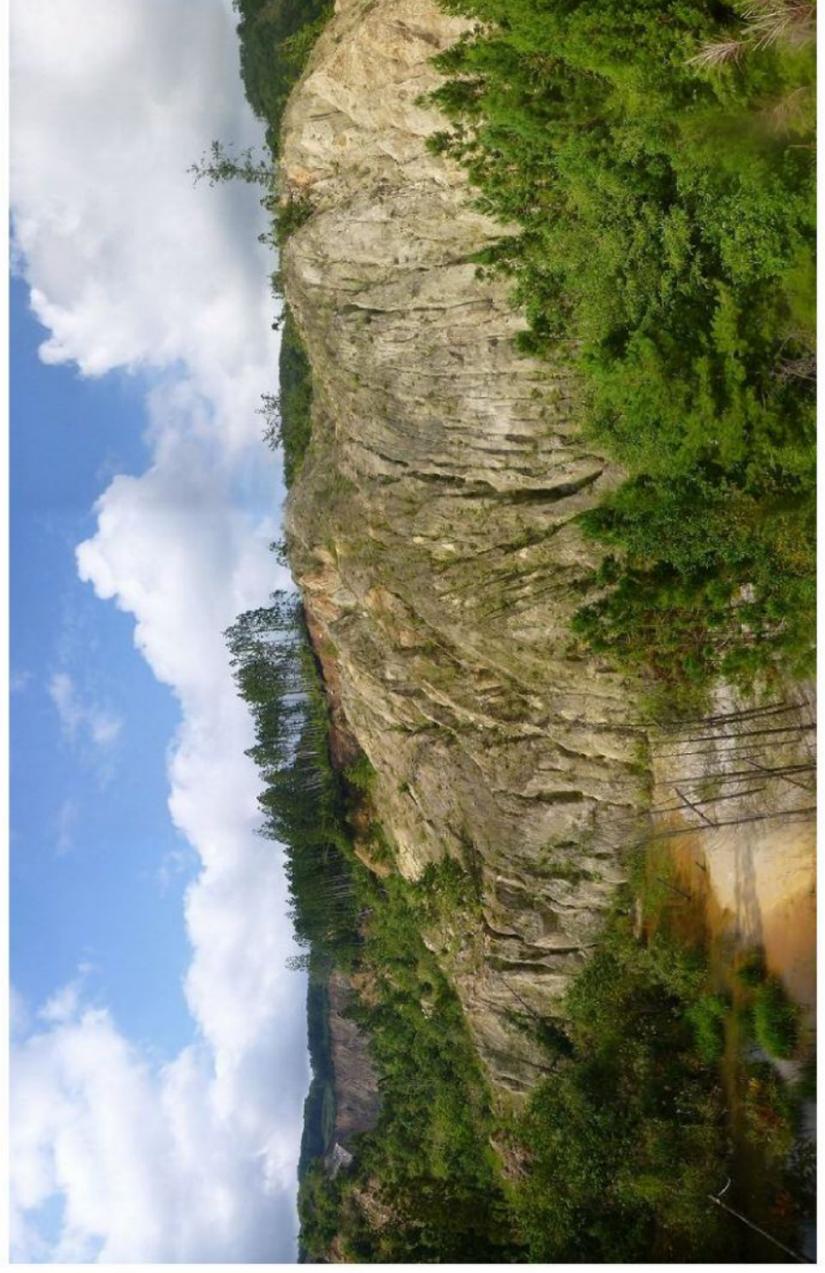
2008年7月11日撮影（第2リッジ左側壁に見られる分離小丘（⑪））

写真 5.12 第2リッジ東側にみられる分離小丘（⑪）

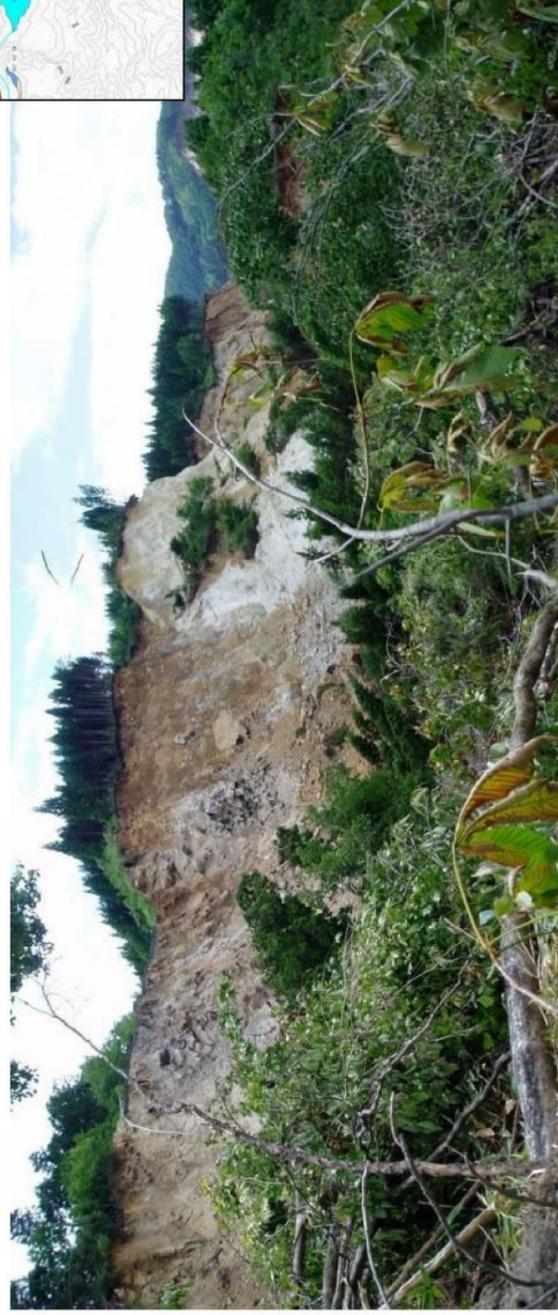
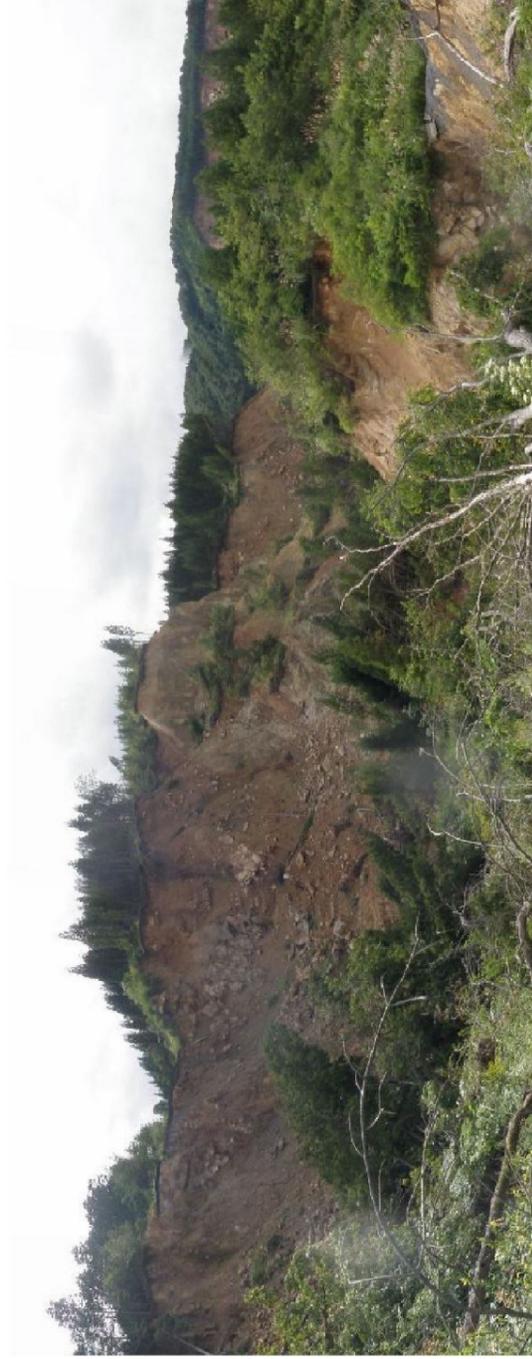
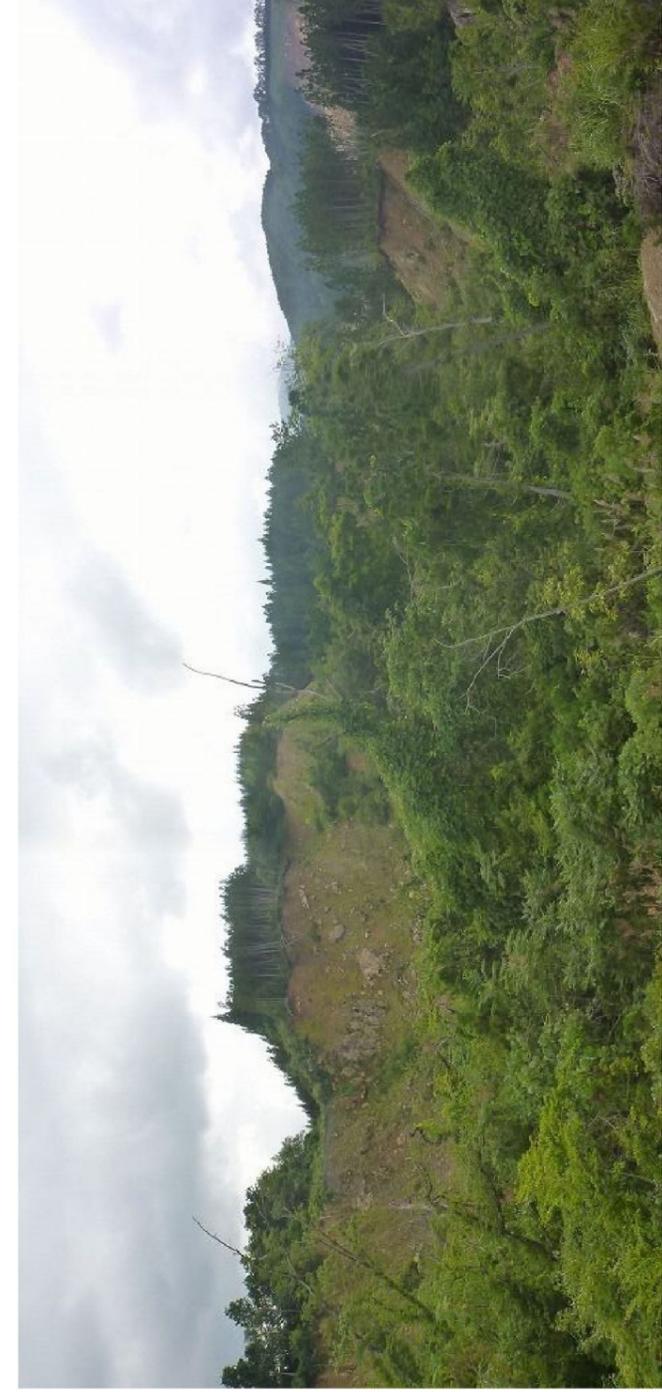
2008年7月11日撮影 (㊸: 第3陥没帯より移動体をのぞむ)

写真 5.13 第3陥没帯から変形の少ない移動体を望む (㊸)

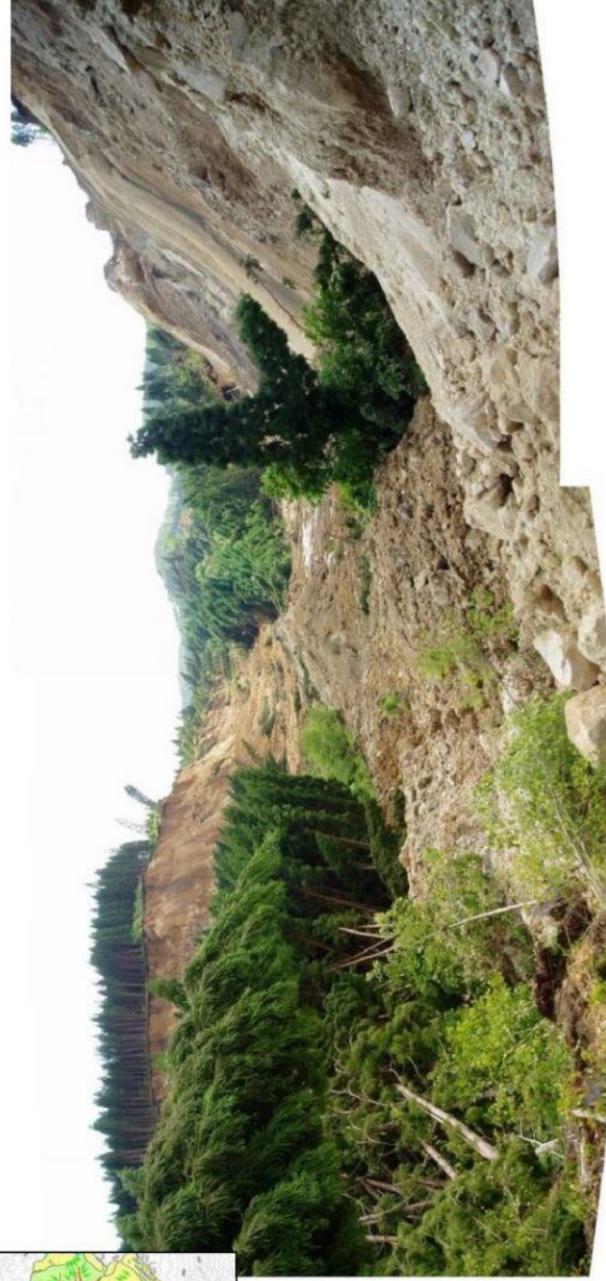
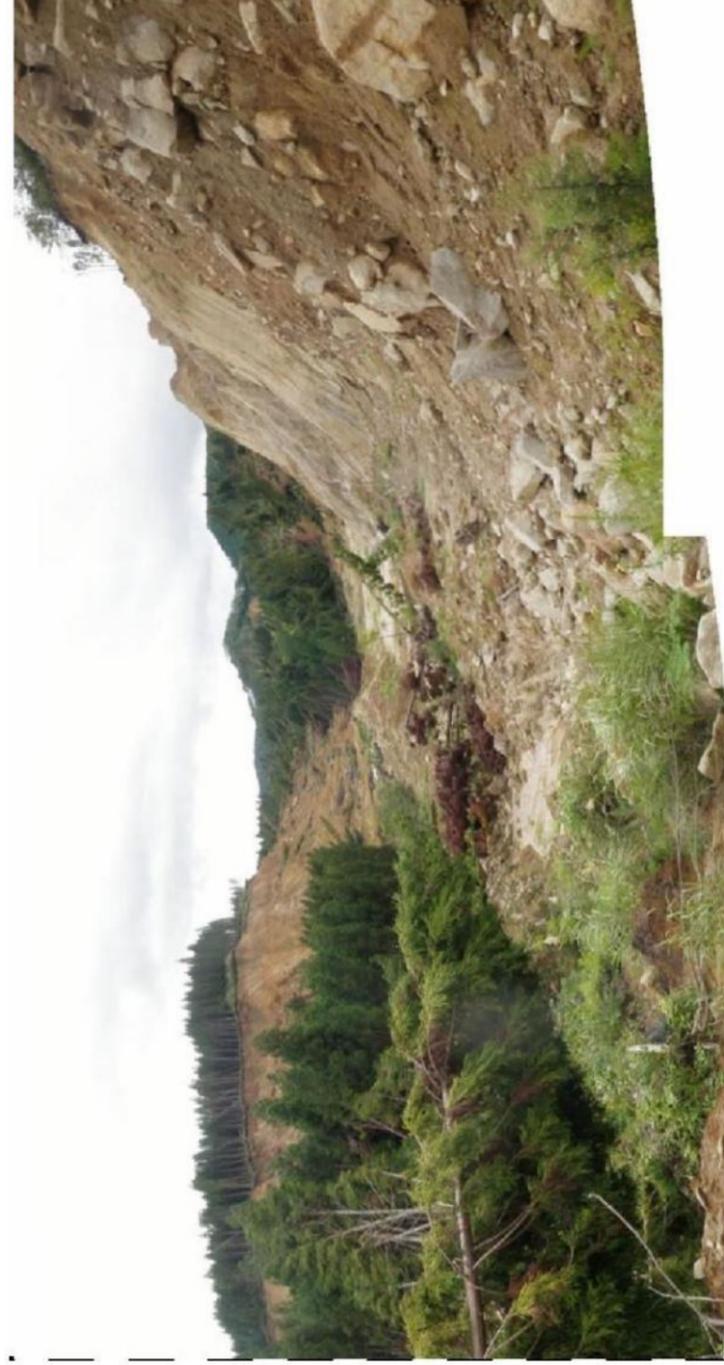
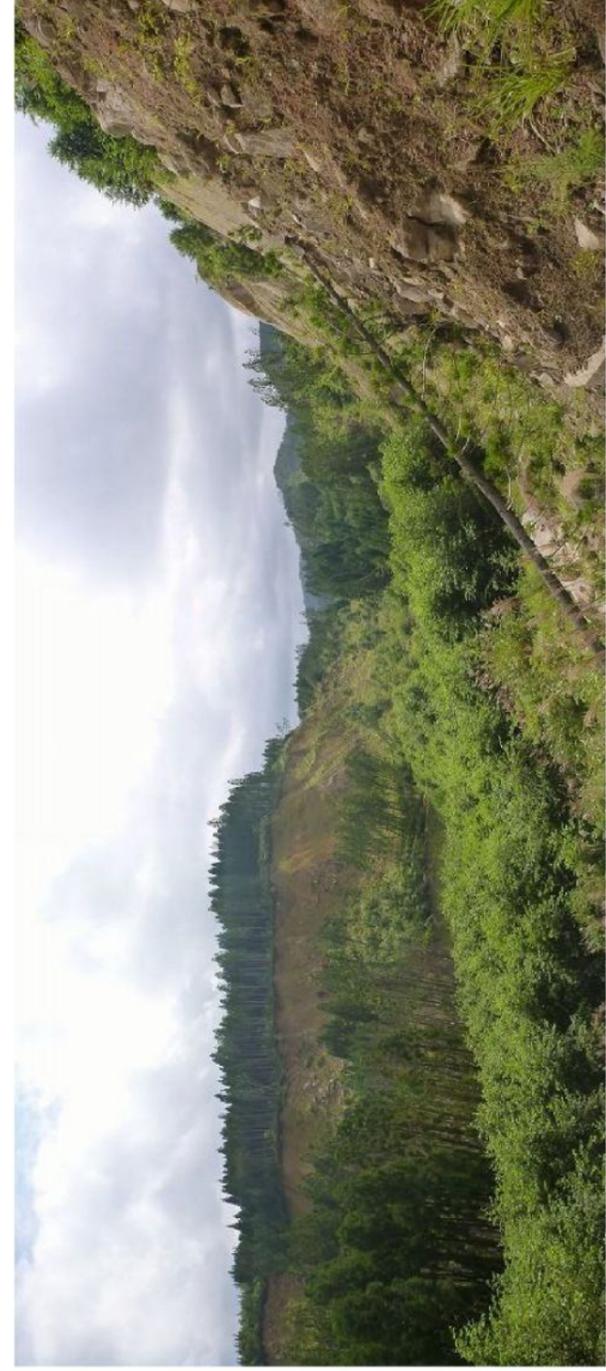
2008年7月11日撮影 (⑬: 第3陥没帯中央部をのぞむ)

写真 5.14 第3陥没帯中央部付近 (⑬)

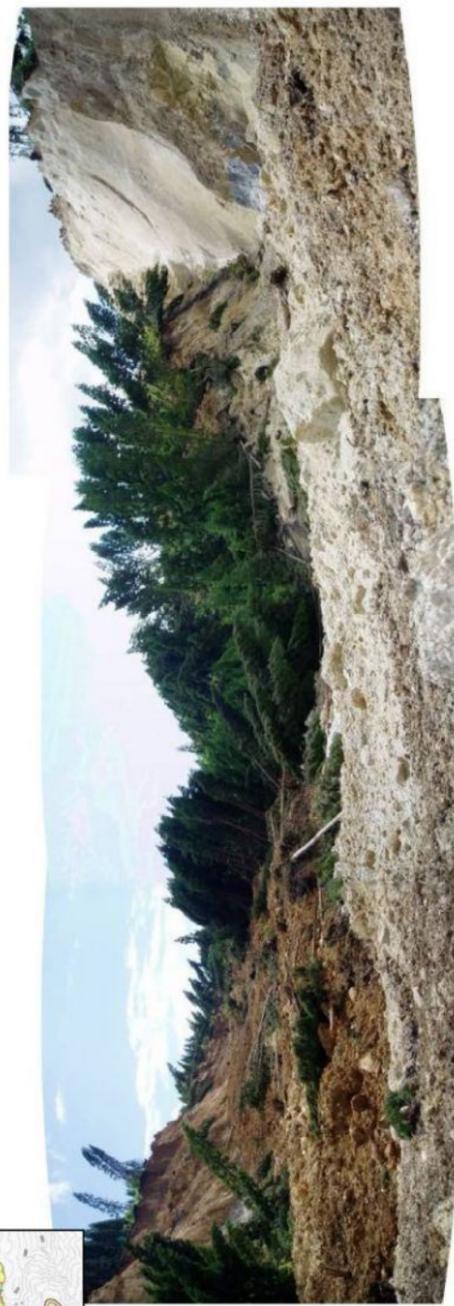
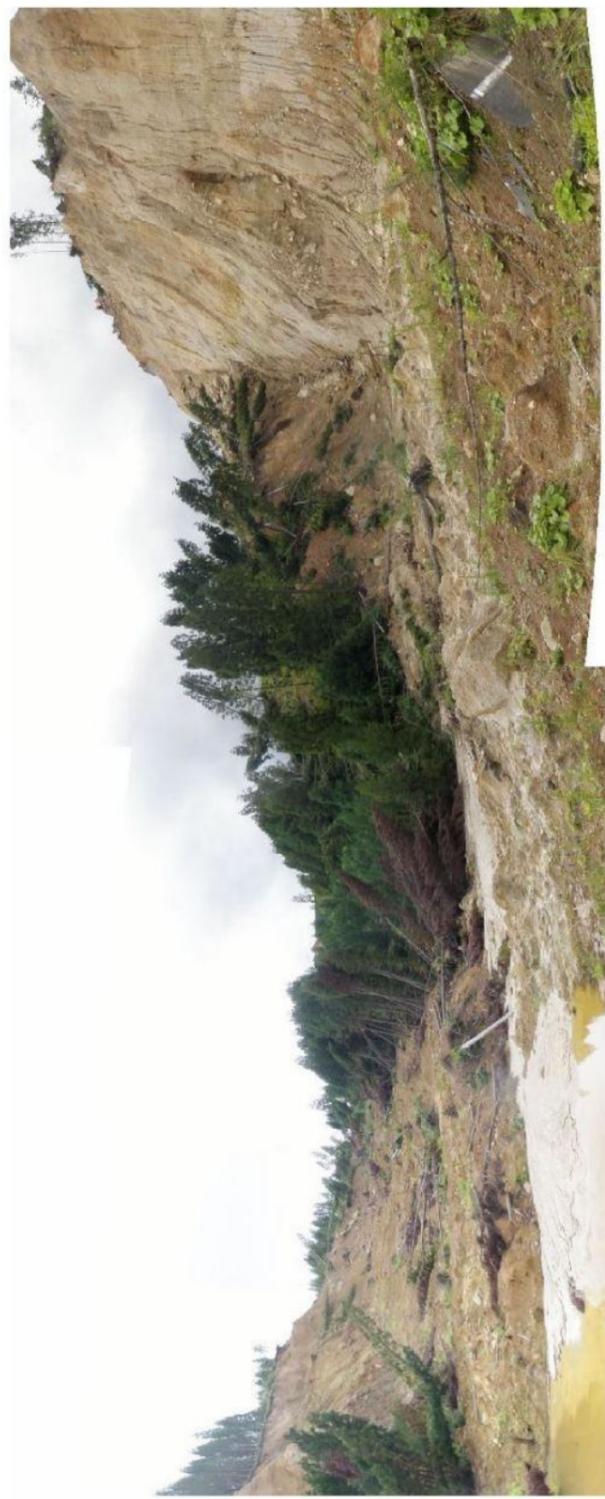
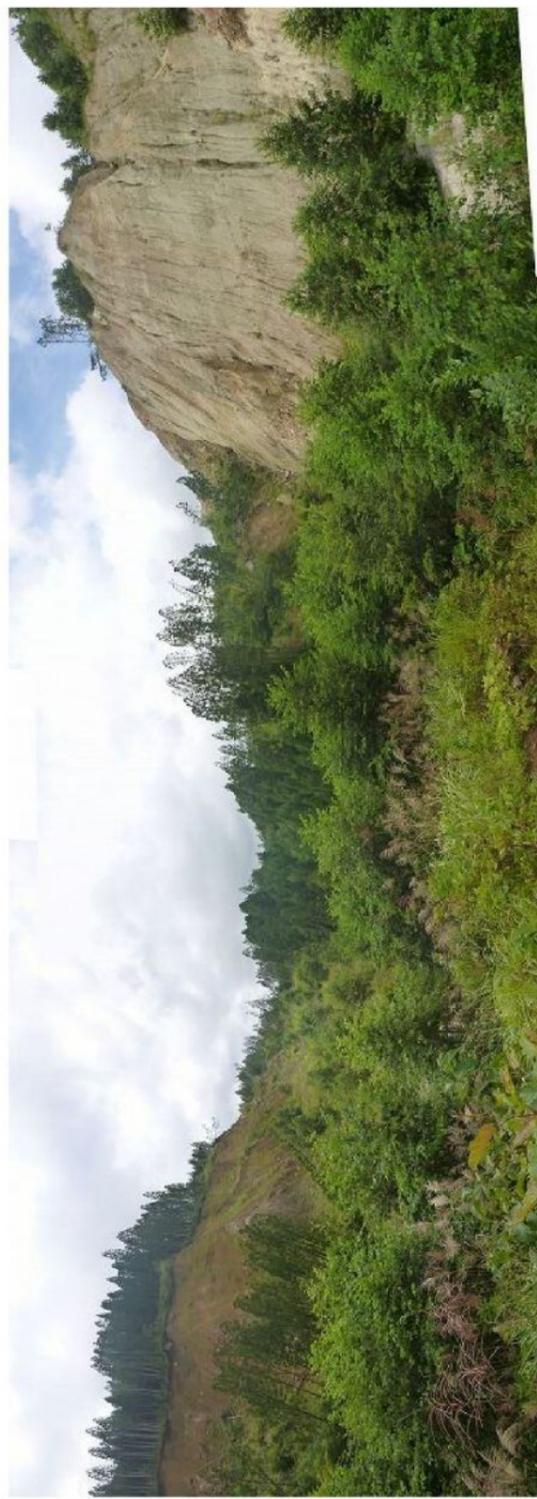
2008年7月11日撮影 (⑭: 第2リッジ (写真左) からすべり落ちた土塊 (写真中央部))

写真 5.15 第2リッジからすべり落ちた土塊 (⑭)

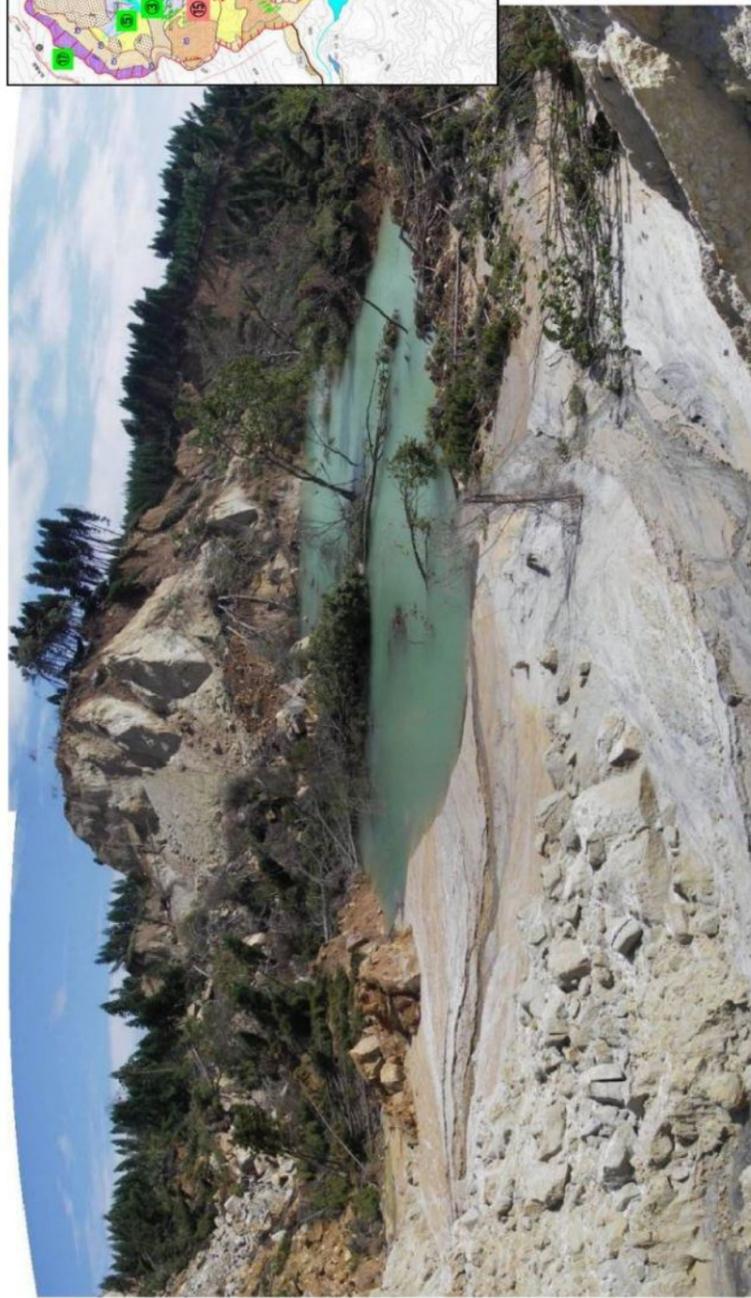
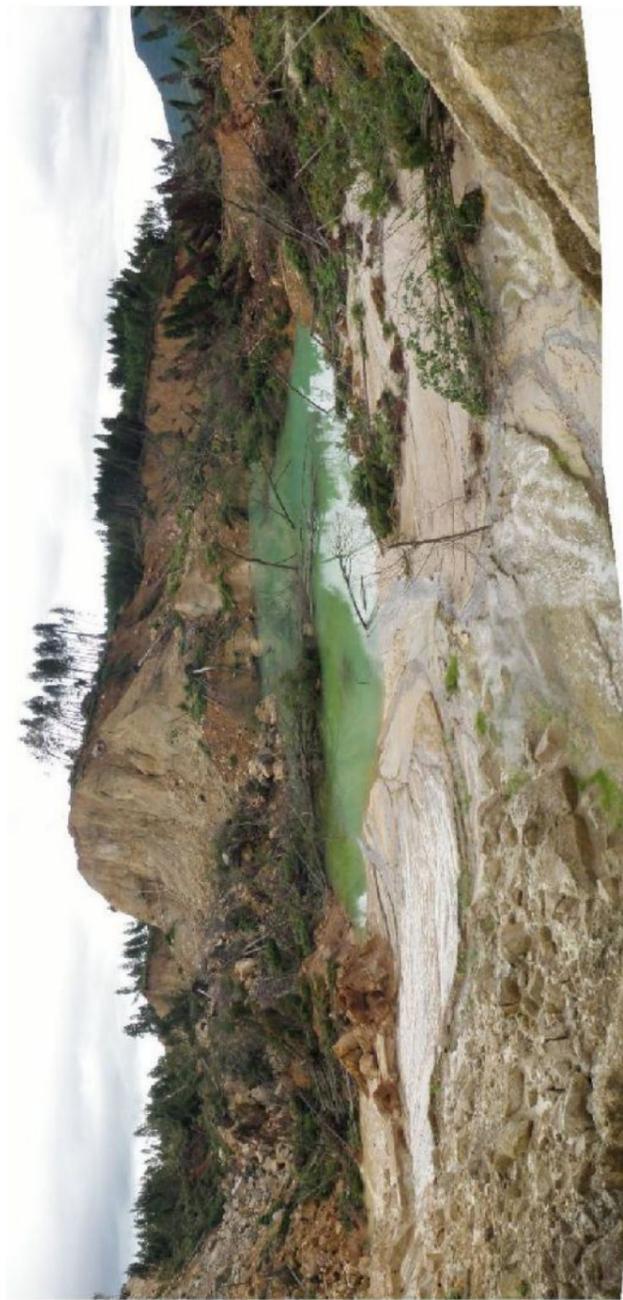
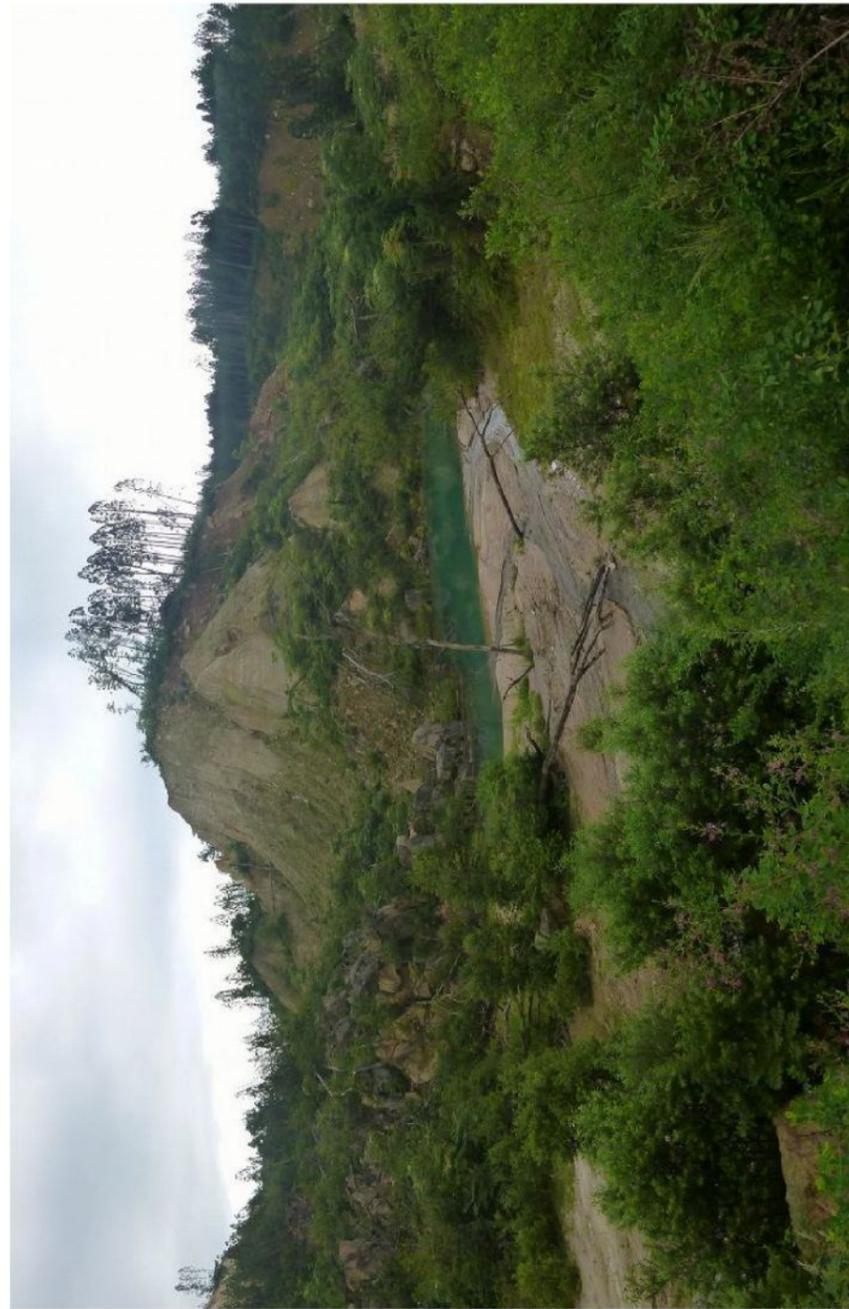
2008年7月11日撮影 (15: 第3陥没帯右側壁付近に形成された湛水池)

写真 5.16 第3陥没帯西側に形成した湛水池 (15)

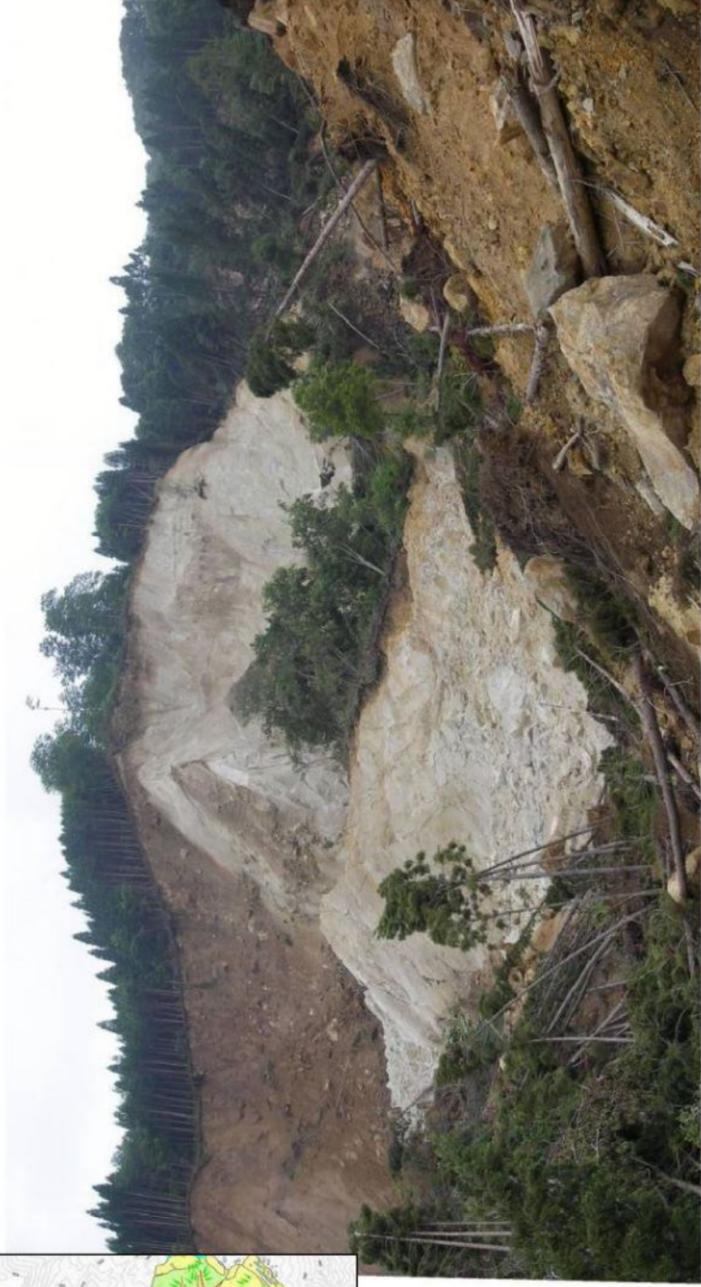
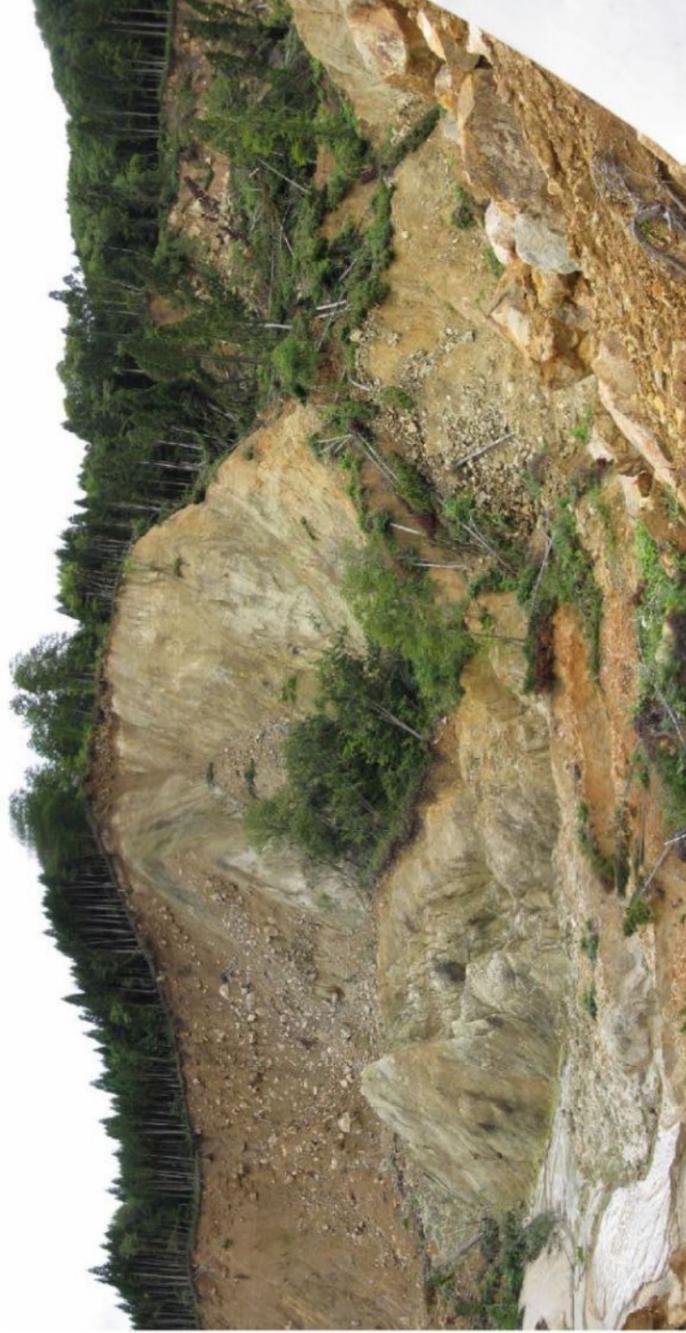
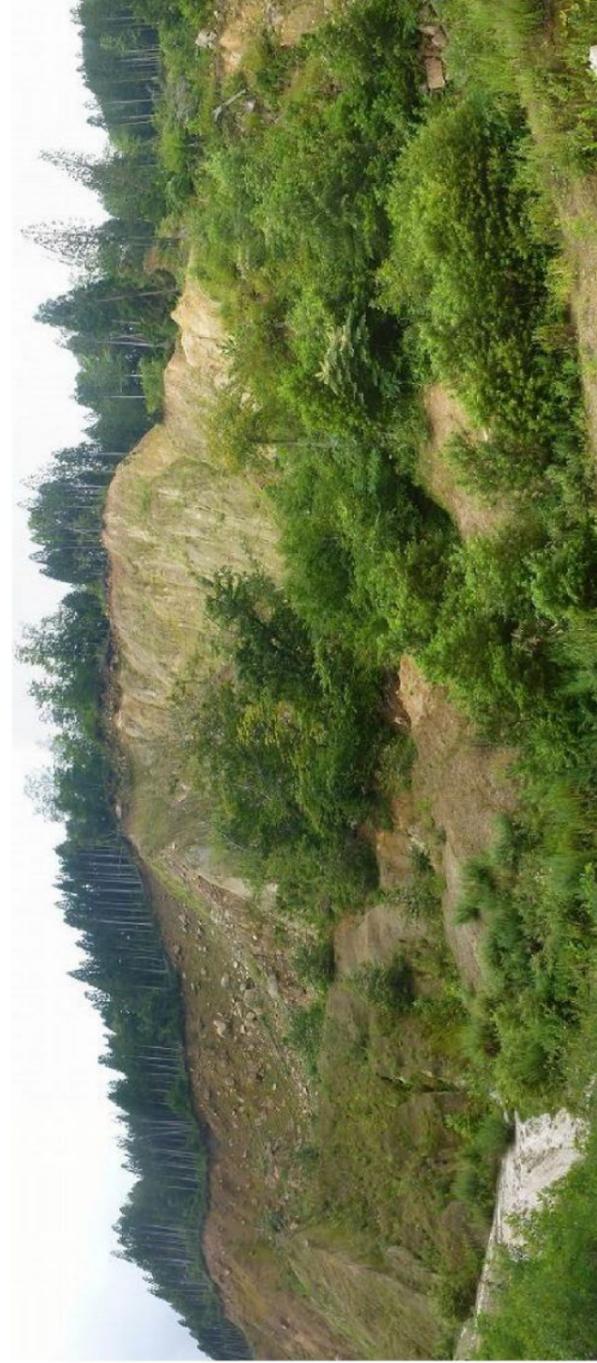
2008年7月11日撮影 (⑩：右側壁のリッジ部分に発生した崩壊)

写真 5.17 右側壁部のリッジに発生した崩壊 (⑩)

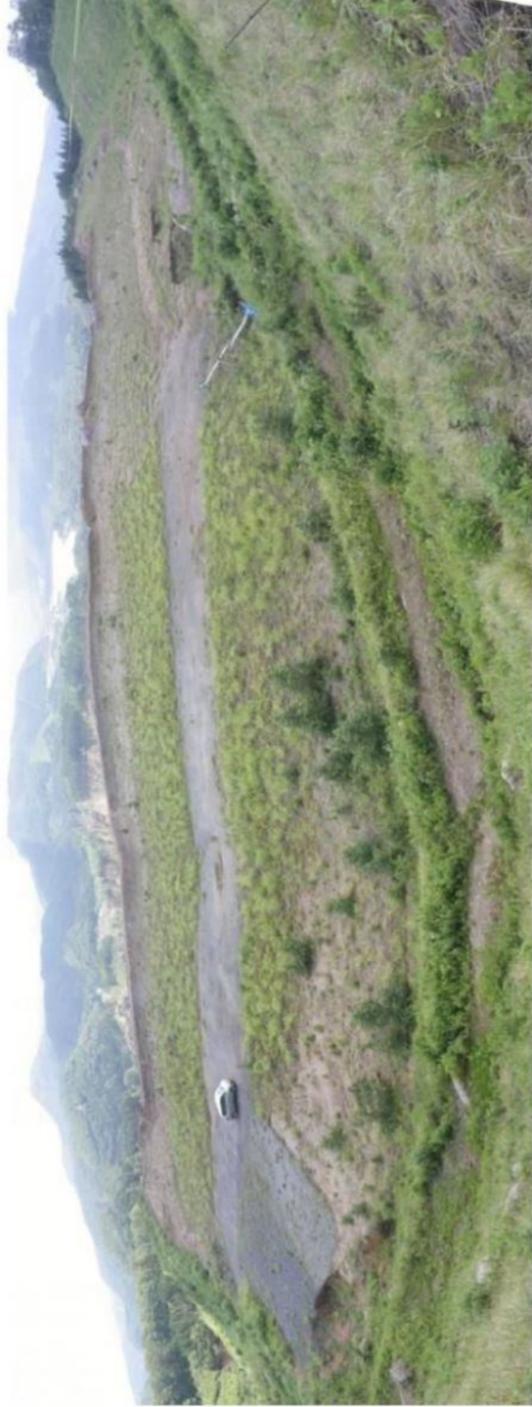
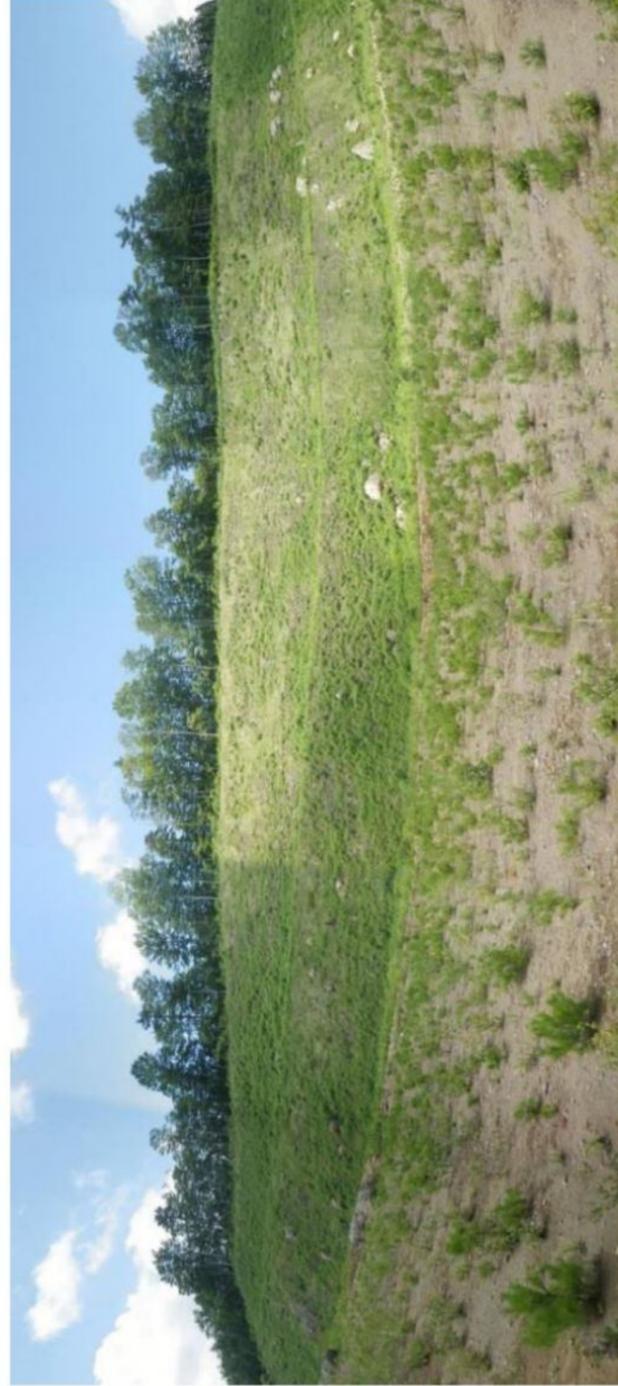
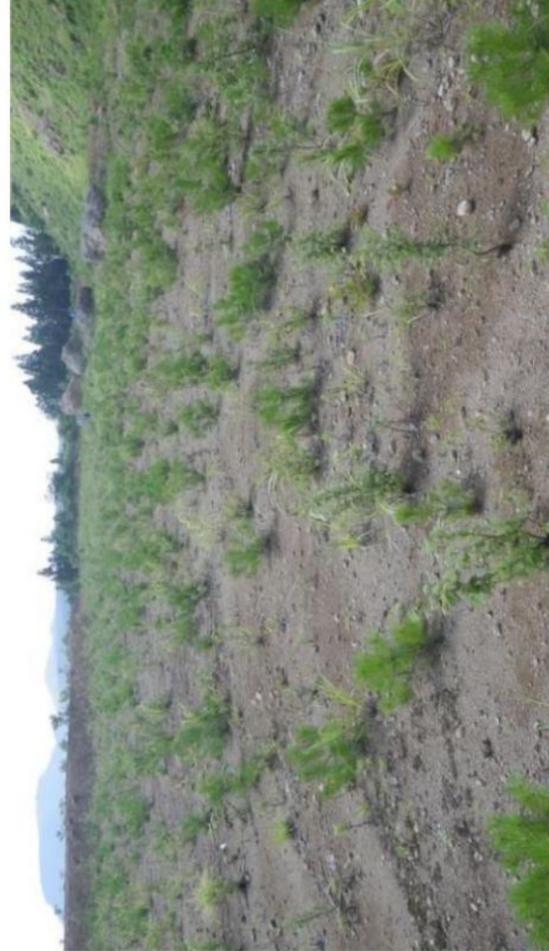
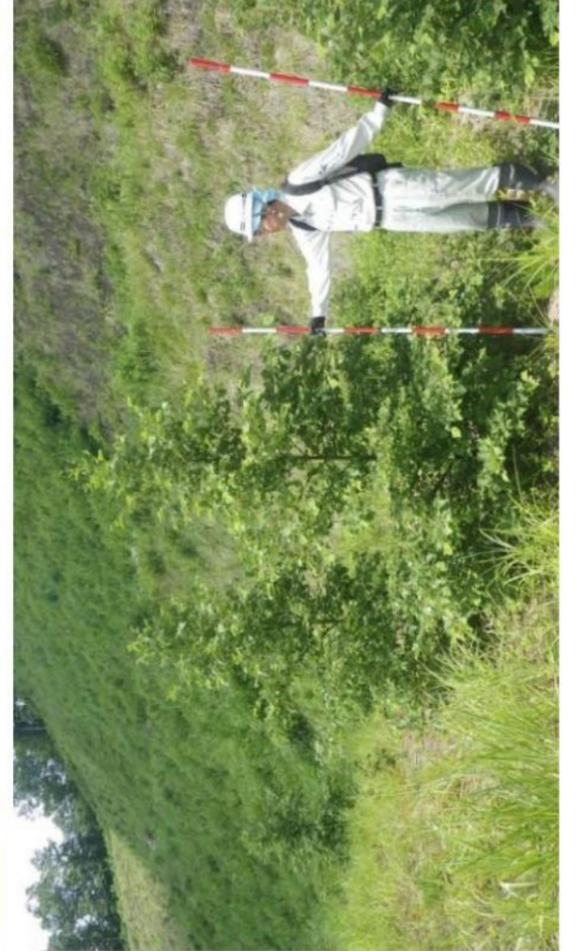
写真 5.18 排土面に侵入した植生 (⑰: アカマツ, ヤマハンノキ, ヤナギ類など)

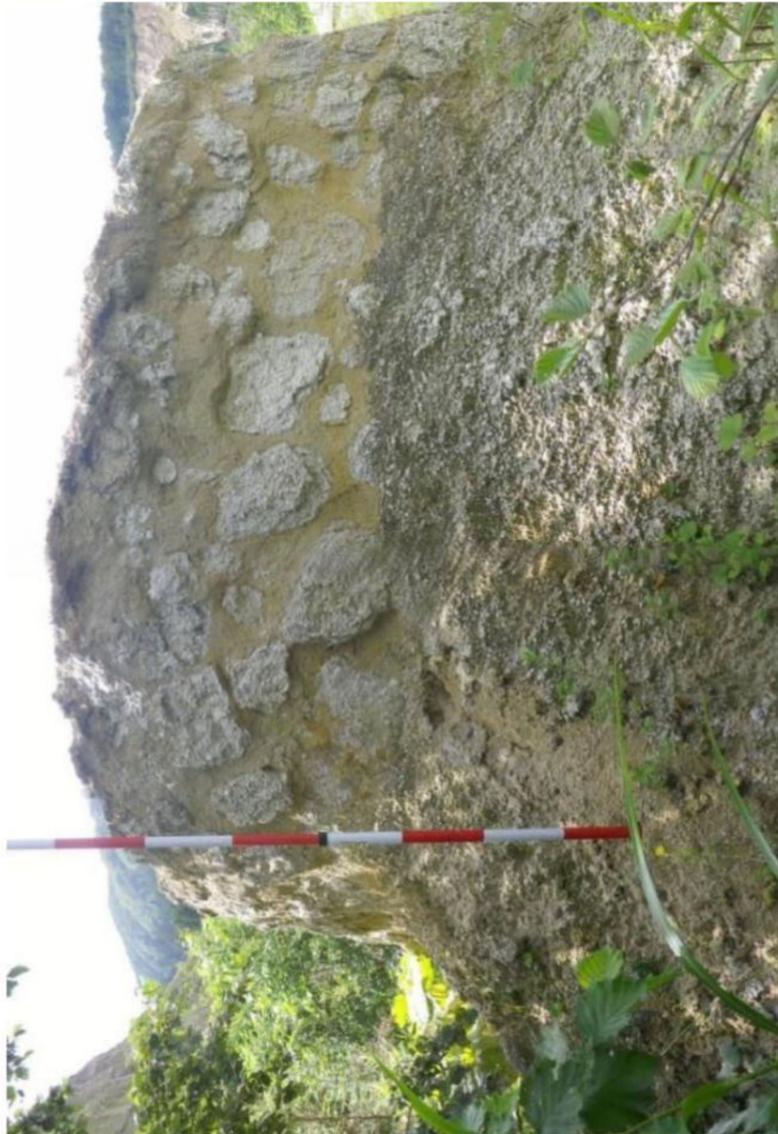
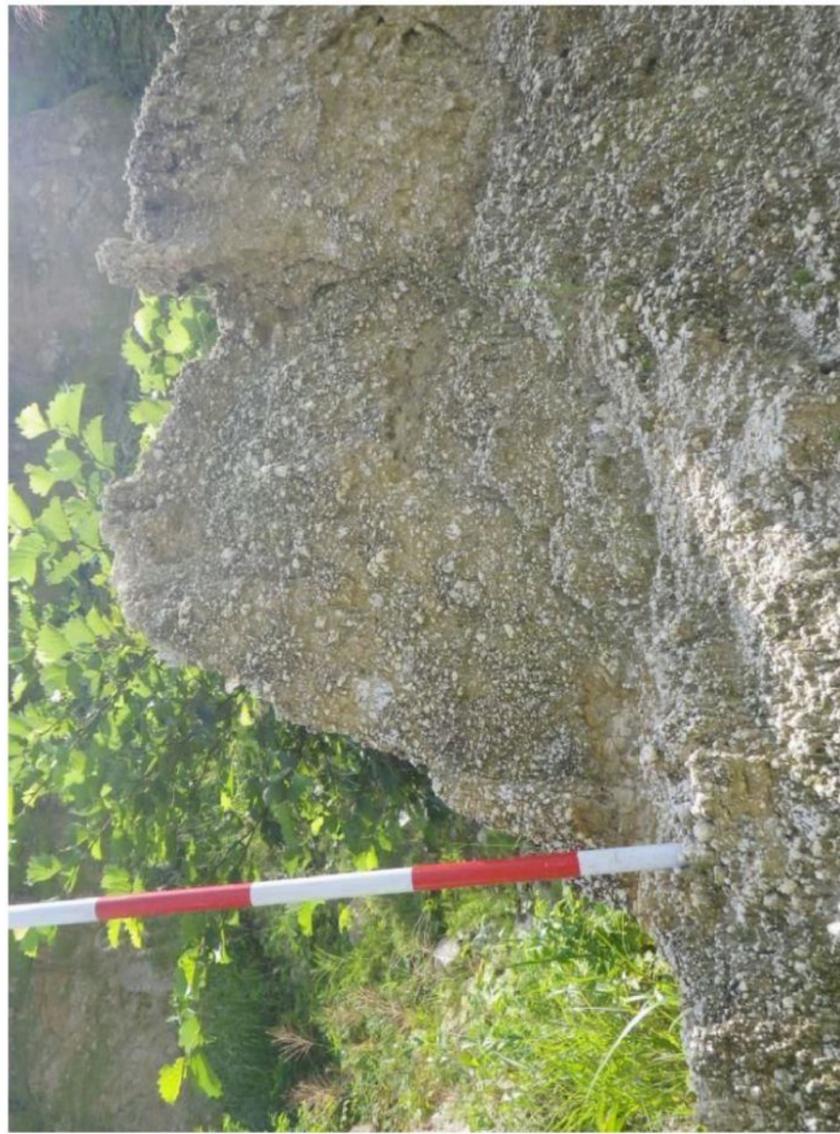
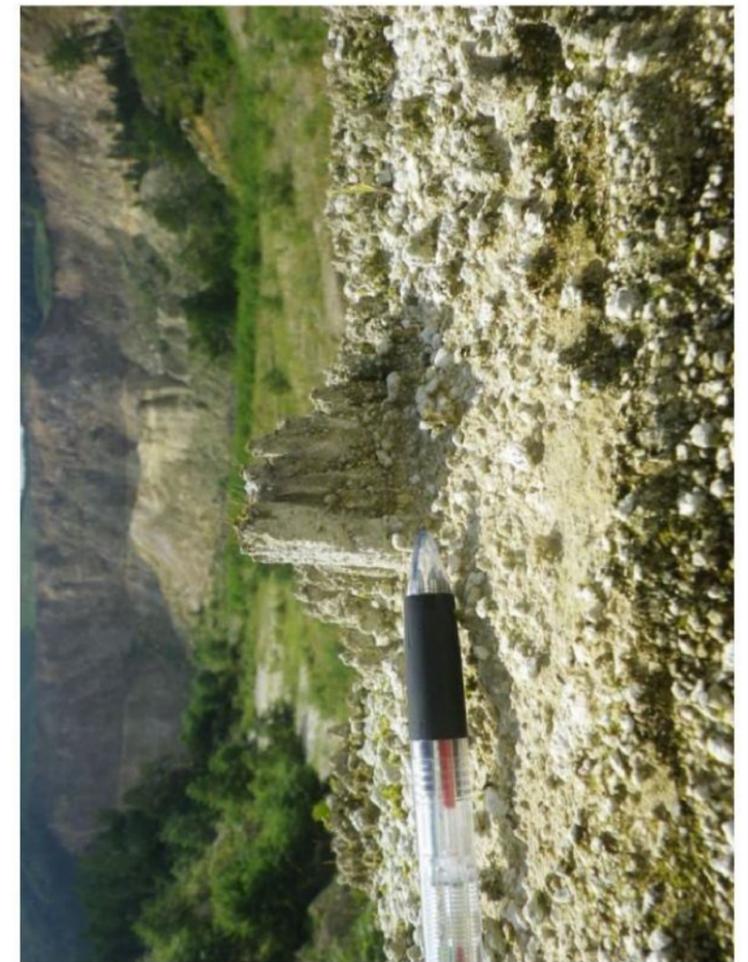
写真 5.19 風化が進行する軽石質凝灰岩 (⑩: マトリクスが溶けるように風化, 浸食を受けている)
