カラマツ列状間伐の現状と課題

飛騨森林管理署 尾神森林官 ○ 岩倉豊樹 いわくらとよき

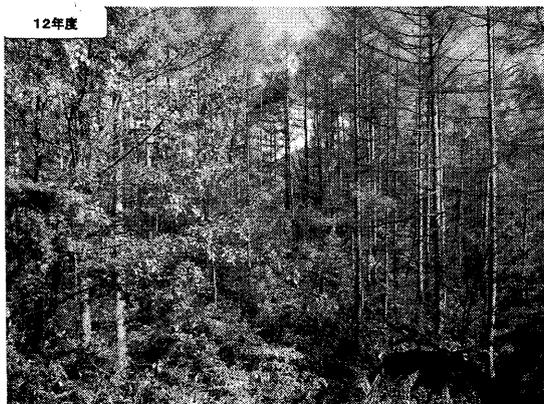
写真 1

12年度実行カ所です、写真1では伐開側よりカラマツの枝が双方生長しているのと、下層の植生も、カエデ類、ナラ類が見受けられます。

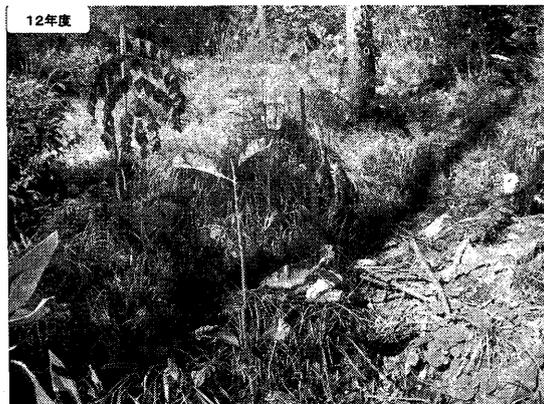
写真 2

写真2では12年度実行カ所で、下層植生の状態を写した物です、このように笹の繁茂の少ないところでは、ホオノキ等有用広葉樹が見受けられます。

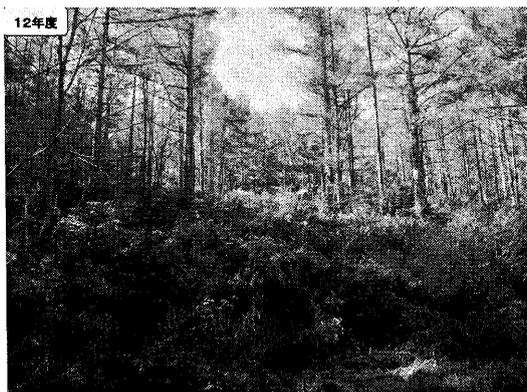
写真 3

写真3は下層植生に笹の繁茂したカ所を写した物です、両側より広葉樹が侵入し、少しですが、広葉樹の稚樹の発生も見受けられます。

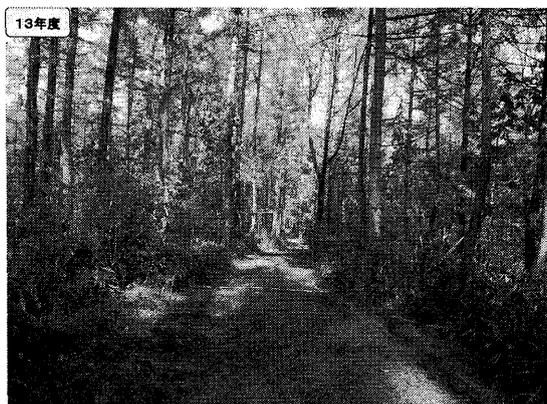
写真 4

写真4は13年度実行カ所内にある継続作業道です、この作業道を作設することにより、間伐可能エリアが拡大されました。

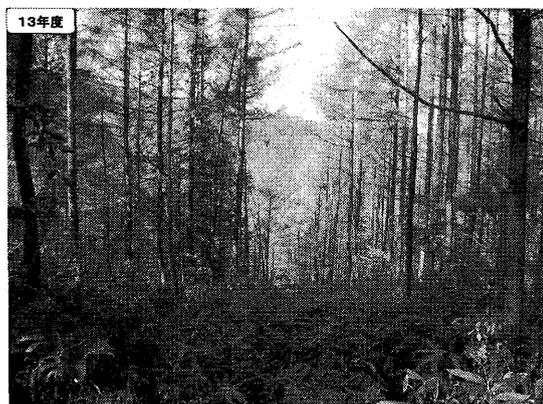
写真 5

写真5は13年度実行カ所の列を写した物です、間伐列の平均は70mで、高性能機械の性能を最大限引き出し、沢筋より尾根筋の作業道に引き上げる集材で実行しています。

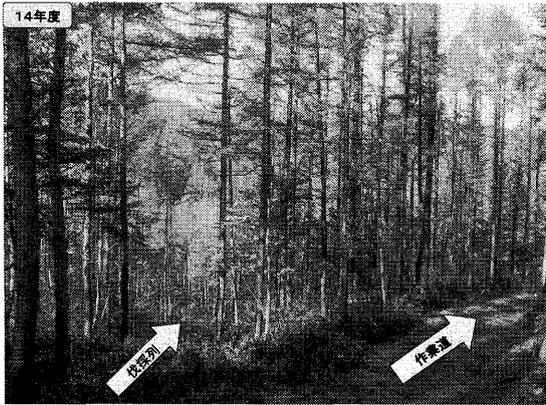
写真 6

14年実行カ所です。13年・14年と同じ作業道を使い、13年・14年と作業道にたいし斜めに列を入れています

優勢木と劣勢木とに、バラツキがあり、劣勢木が多く残されているのが分かります。

下刈り後ほとんど施業をしなかったため、今回の間伐後も劣勢木がかなり残っています、残存列側の劣勢木も肥大成長しつつも、今後立木の優劣の差が拡大し、直径分布が二分化されると思われ、密度調整を行わなければ、林分の成長及び形質の向上を図る事が出来ないと思われ。

いろいろな方法があるかとは思いますが、考え方の一つとして、伐採列に侵入した広葉樹の成長の目処が立てば、10m残っている列の内、伐採率を考慮し真ん中の4m前後を列状間伐してカラマツ材の資源活用を図りつつ残存列内の本数調整を行う方法もあるかと思えます。

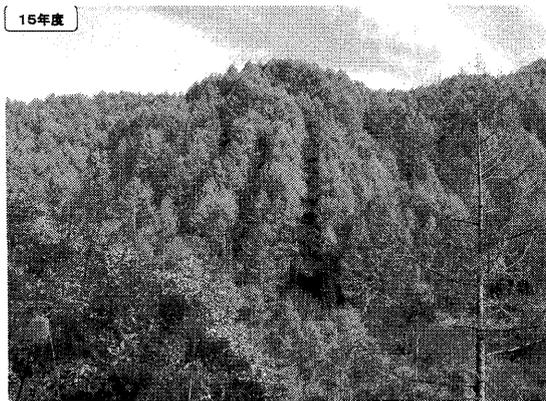
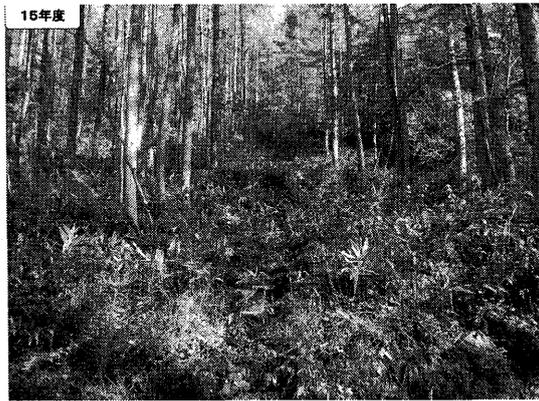
写真7・写真8ともに15年度実行カ所です、林地傾斜は約30度です。

下層植生ではチシマザサが見受けられますが、まだ薄い状態です。

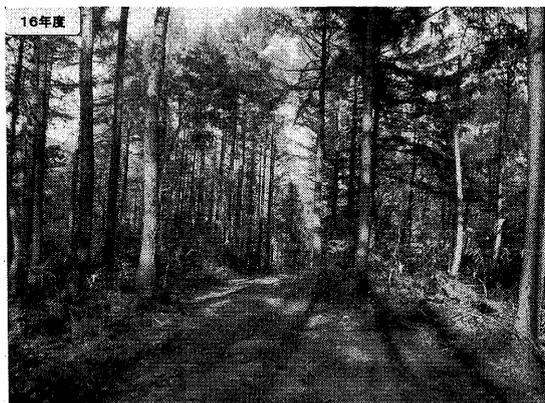
写真 9

16年度実行カ所における、継続作業道です、先ほどの作業道もそうですが、作業道は事業を実行する前年に作設しています。

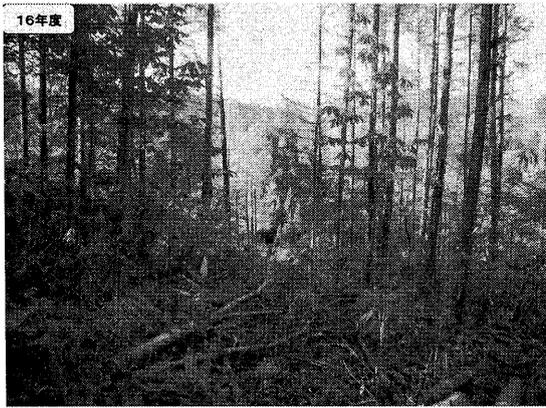
写真10

写真10・写真11ともに16年度実行カ所です、伐採後1年しか経過していないためか、下層植生もチシマザサも少なく、有用広葉樹の発生も見られません、残存列の中に広葉樹や劣勢木が見受けられます。

以上、列状間伐の跡地の現状を、見て来ましたが、将来目標とする森林の姿が、針広混交林化した育成林であることから、間伐の実施の際に侵入した広葉樹の保残・育成を図る必要があります。
