平成 21 年度  
木曾駒ヶ岳森林生態系保護地域等における  
植生復元対策調査報告書

平成 22 年 3 月

中 部 森 林 管 理 局

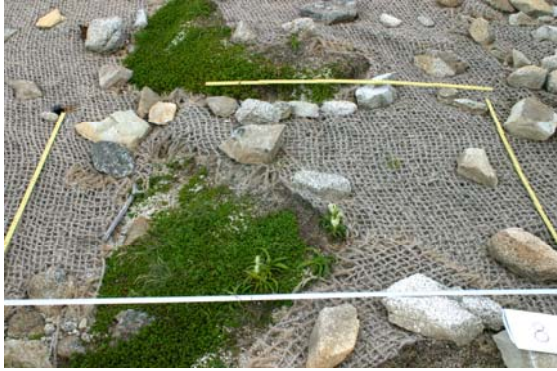
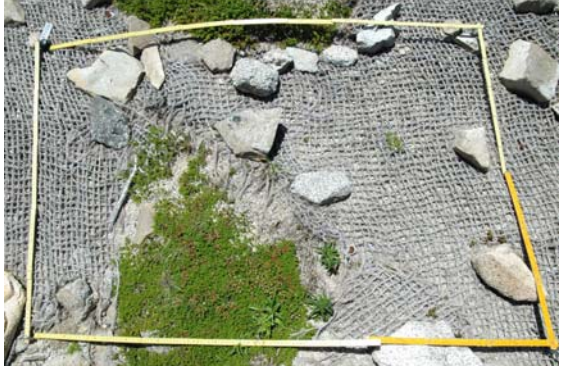
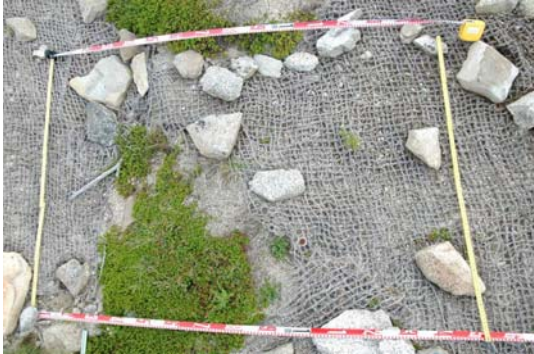
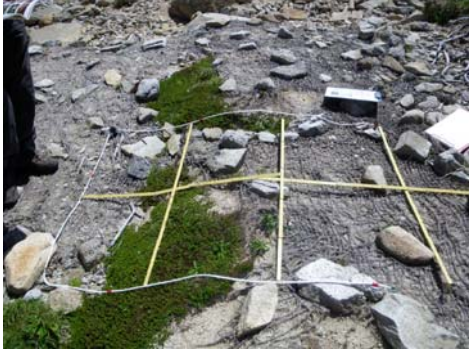
図 3-4 プロット画像の経年変化 (No.8)

プロット No.8 では、施工当初からガンコウランが生育していたが、そのまともりが徐々に増加している様子が分かる。植被率は平成 18 年が 15.0%、3 年後の今年 (平成 21 年) は 16.5% と増加した。

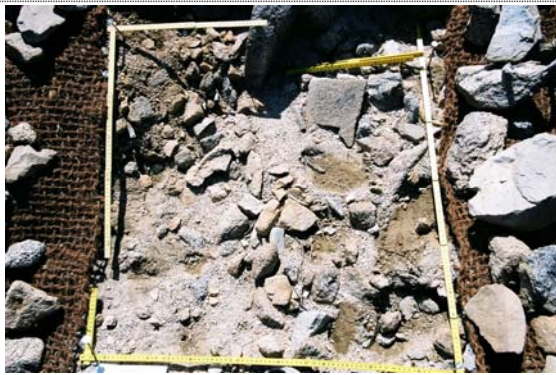
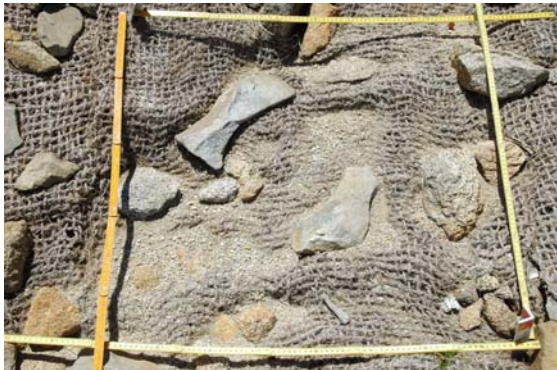
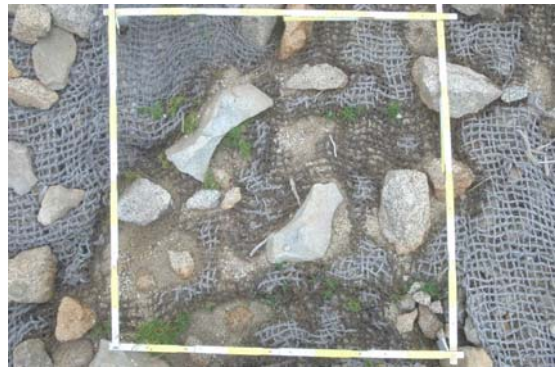
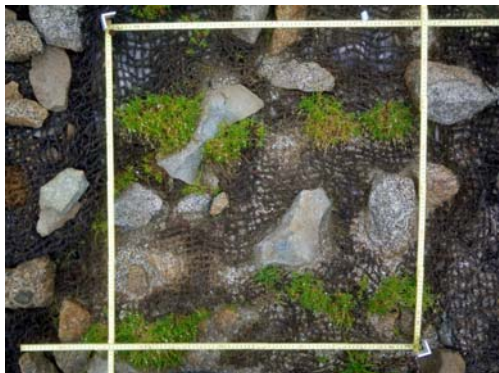
図 3-5 プロット画像の経年変化 (No.15)

プロット No.15 は、土壌改良材、肥料を含む木材チップを基盤に使用しているマットに設置したプロットである。平成 18 年当初は植被率 0.2% だったが、2 年後の平成 20 年には 3.2%、3 年後の今年（平成 21 年）は 15.0% と大幅に増加した。増加の内訳は、イワツメクサ（被度 12%）、コメススキ（2%）であった。

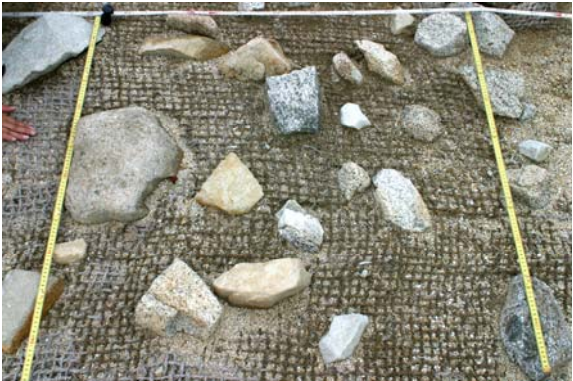
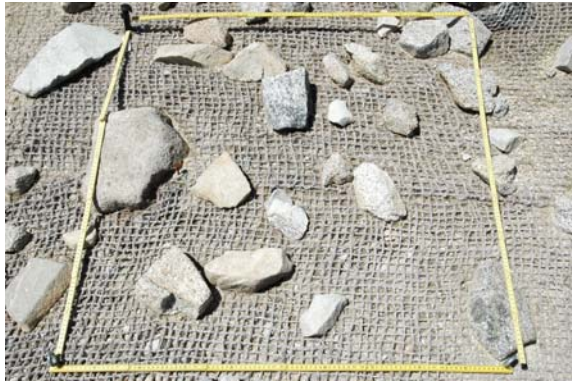
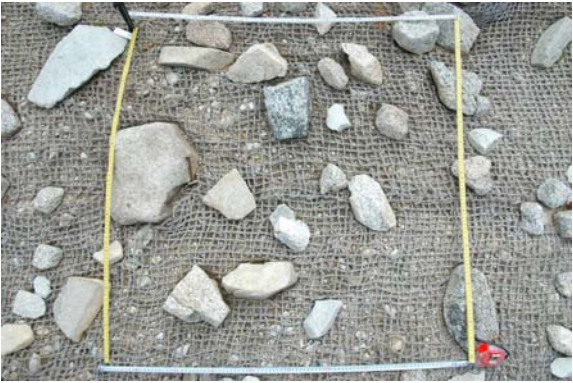
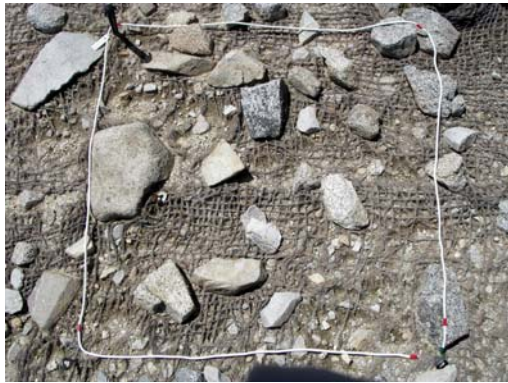
図 3-6 プロット画像の経年変化 (No.4)

プロット No.4 は、稜線に近い登山道沿いに設置したプロットである。平成 18 年当初は植被率 0.2% で翌年の平成 19 年には 0.5% となったが、その後は横ばいで変化していない。プロットの状況を見ると、毎年土砂が流入している様子がみられ、不安定な状況がわかる。

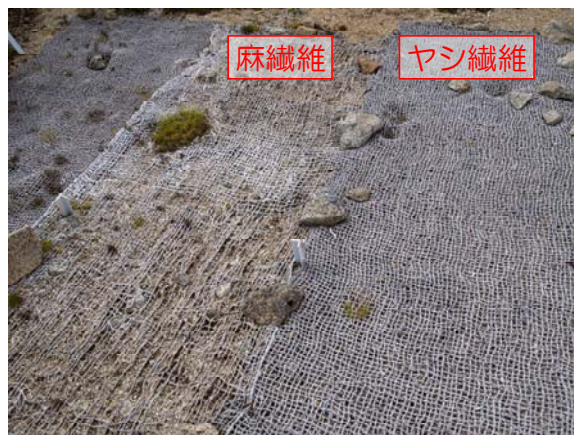
場所によっては、施工3年目で麻のマットはほぐれ始めていた。植生が安定的に成立するまではマットの機能が損なわれないことが望ましいという点からは、強度の高いヤシ繊維マットを使用することが好ましいと思われる。

麻繊維とヤシ繊維の状況  
(施工3年目・八合目)

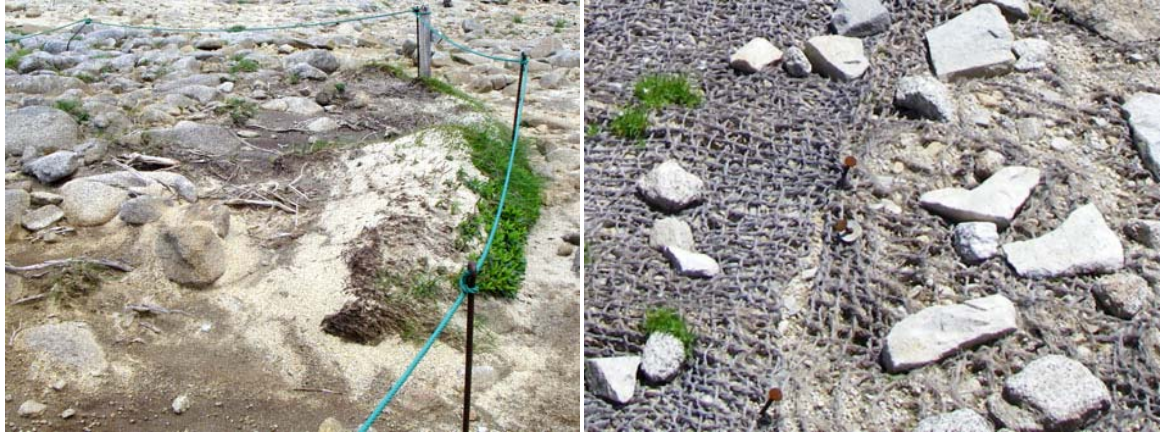
木曾駒ヶ岳では、稜線上に花崗岩風化土が多くみられるという地質的な特徴がある。これらは粒子の非常に細かな砂礫となっており、凍結・融解、風による移動が大きい。よって、植生復元地を安定化させるためには、面的な土砂移動を抑制することが必要である。

風によって堆積した砂

凍結・融解により浮き上がったペグ
