16 自然景観に配慮しつつ長大な崩壊地を復旧してきた男体山 治山事業

栃木県（日光市）

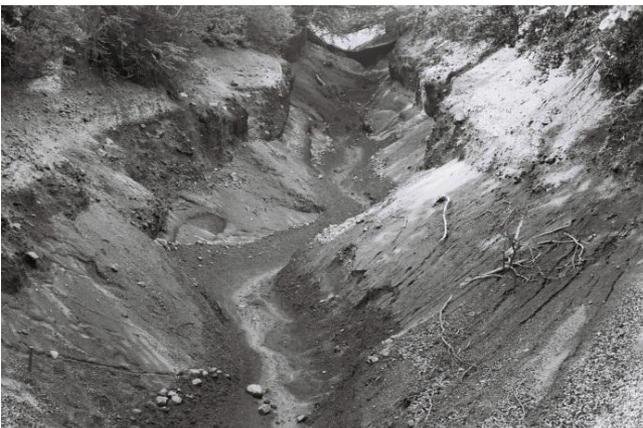
荒廃状況（昭和41年）

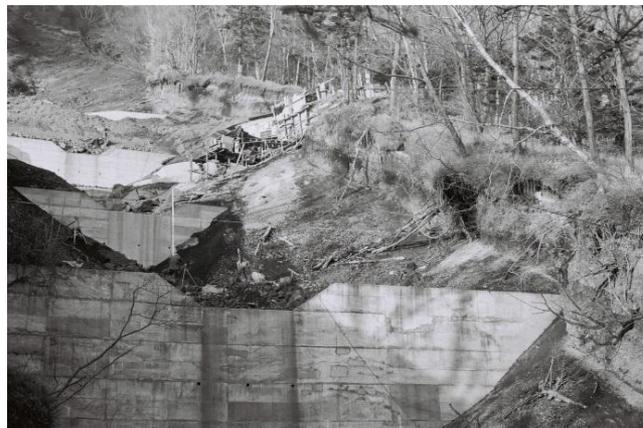
施工状況（昭和45年頃）

谷止工等を階段状に配置し、斜面傾斜の緩和とともに、「薙（なぎ）」の中に堆積した土砂の移動を抑止するため、流路工や護岸工を配置し、広葉樹などの植栽や伏工等による緑化工を施工

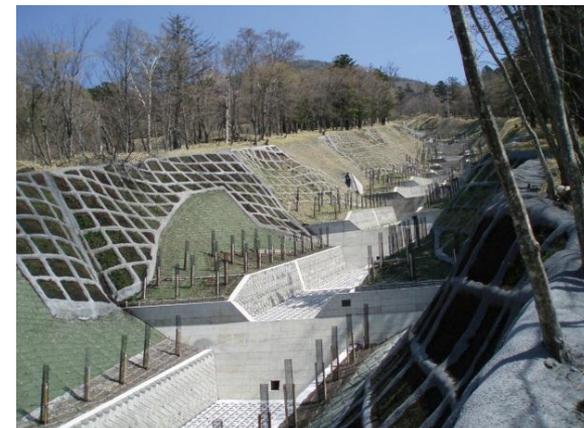
現在の状況（観音薙）

施工は困難を極め、台風等の気象災害に見舞われながらも着実に事業を進め、現在では流下する土砂の発生量も抑制され、植栽木も順調な生育を見せており、年々緑が色濃くなっています。
